| Processo | 19669/2025 |
| Local: | Rua Adelina Caravana, traseiras Nº21 e 23, Freguesia de S. Victor, em Braga<br>Coordenadas geográficas: 41.55278; -8.40761 |

| Assunto: | DJEV – Relatório fitossanitário e de estabilidade biomecânica |

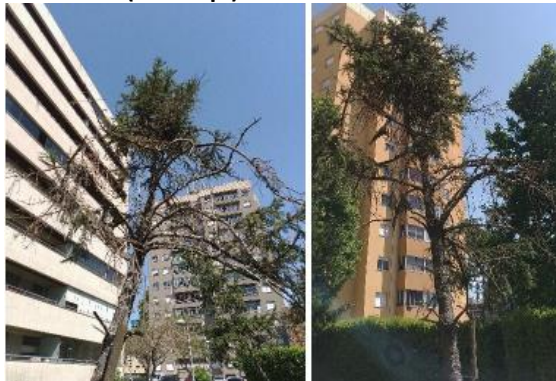
Figura 2 – Fotografias da *Picea* (*Picea* sp.), com ID1.

A *Picea* (*Picea* sp.) com ID1, é jovem de pequeno porte, apresenta vitalidade reduzida, com a copa diminuída a 1/3 na parte superior desta e a restante expõe ramos secos, assim como partidos (Figura 2). O fato desta *Picea* (*Picea* sp.) ter somente 1/3 da copa verde é sinal de doença ou de stress. Temos a referir que as restantes coníferas ali presentes, não apresentam este sintoma. Atualmente a copa já é insuficiente para um crescimento e engrossamento normal, afetando a rapidez destes e comparativamente aos restantes exemplares desta espécie, já é reduzido.

Ao nível do tronco, encontra-se tutorada (por uma única vara, amarrada em 1 (um) ponto, com material inorgânico), o que provocou a formação de uma lesão.

Observamos alguma exsudação, o que é um sintoma de alguma fragilidade desta *Picea*.

Concluimos que este exemplar de Pícea se encontra doente, débil e com crescimento e engrossamento reduzido, estando comprometido o seu desenvolvimento.

Pelo exposto, propõe-se o **abate** destes 2 (dois) exemplares de Pícea (*Picea* sp.), e posterior plantação de 2 (dois) exemplares de outra espécie, de acordo com as boas praticas e em época própria. Aconselhamos a substituição por outra espécie como por exemplo *Cedrus libani* A. Rich. (Cedro do Líbano).

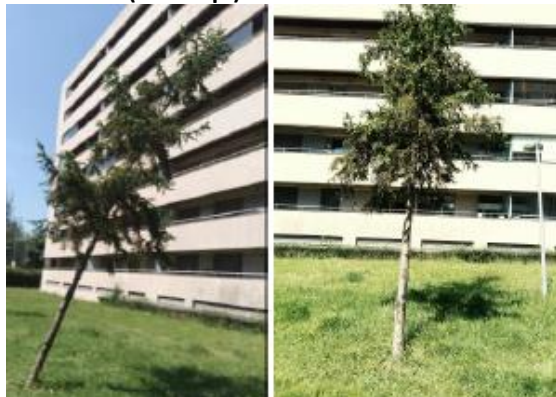
Figura 3– Fotografias da Pícea (*Picea* sp.), com ID2.

Esta Pícea (*Picea* sp.) com ID2, é jovem, apresenta pequeno porte, vitalidade e transparência moderada.

A árvore não se encontra tutorada e apresenta-se com considerável inclinação em cerca de 30° no sentido do edificado e com levantamento ligeiro do prato radicular. Se a raiz tem de vencer o esforço de sustentação da árvore considerando as forças exercidas ao nível da copa (como por exemplo os ventos), terá de existir um equilíbrio entre estas duas partes da árvore. Esta espécie quando adulta é considerada árvore de grande porte, atingindo altura elevada, associado ao diâmetro da copa. Tendo em conta estes “defeitos” esta Pícea que presentemente já se encontra fragilizada e em risco de queda, com o passar do tempo o risco associado irá aumentar, devido ao seu desenvolvimento (crescimento e engrossamento).

Concluimos que este exemplar de Pícea (*Picea* sp.), presentemente expõe diminuição da sua estabilidade mecânica e que os “defeitos” analisados se encontram em evolução.
