| <b>Processo</b> | <b>9032/2025</b> |
| <b>Local</b> | <b>Rua Alexandre Vieira</b><br><b>União das freguesias de Lomar e Arcos</b> |
| <b>Assunto</b> | <b>Relatório de avaliação fitossanitária e de estabilidade biomecânica</b> |

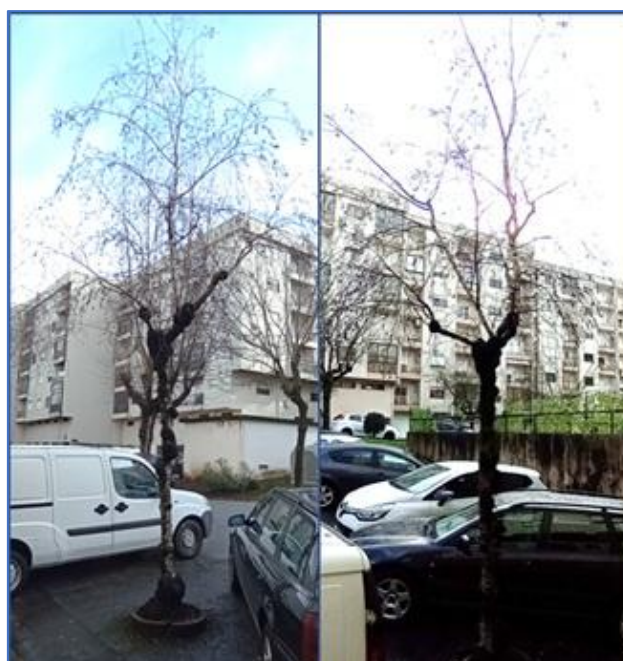
A árvore identificada com o ID01 é uma bétula jovem, não apresentando visualmente problemas de estabilidade biomecânica e encontra-se instalada numa caldeira circular de diminutas dimensões (Figura 3).

Figura 3 – Enquadramento do exemplar

Face à análise técnica efetuada, constata-se que as árvores com os ID01 e ID02 apresentam mau estado fitossanitário, não se afigurando viável a sua recuperação, pelo que, salvo melhor opinião, considera-se necessária a sua substituição por outras árvores de espécies mais adequadas ao espaço urbano. Considera-se ainda necessária a adequação das caldeiras, uma vez que caldeiras circulares com diâmetro de 65cm são manifestamente insuficientes para espécies arbóreas.

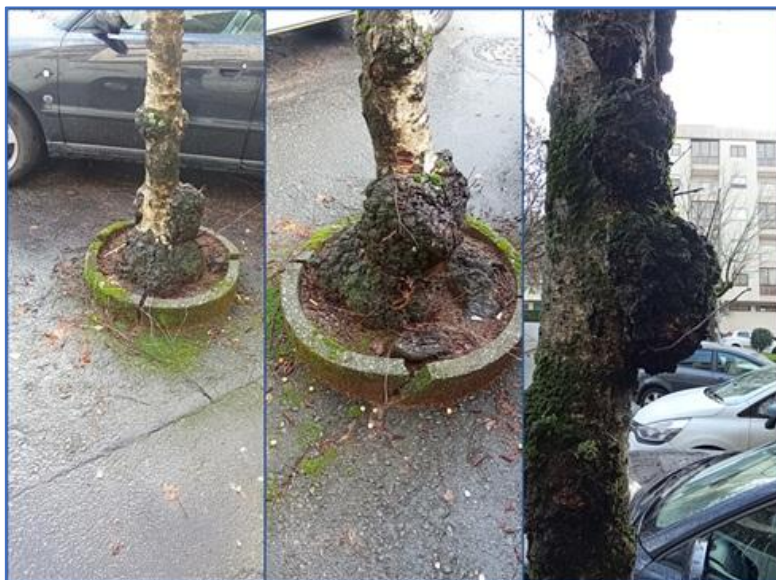
No entanto, a árvore apresenta um muito mau estado fitossanitário observando-se a presença de múltiplos cancrios distribuídos ao longo do tronco e de ramos, caracterizados por áreas deprimidas e necrosadas da casca e com fendilhação e descoloração. Estas lesões indicam a degeneração dos tecidos vasculares, comprometendo a circulação de seiva e a vitalidade geral do exemplar, não se afigurando viável a sua recuperação (Figura 4).

Figura 4 – Presença de vários cancrios

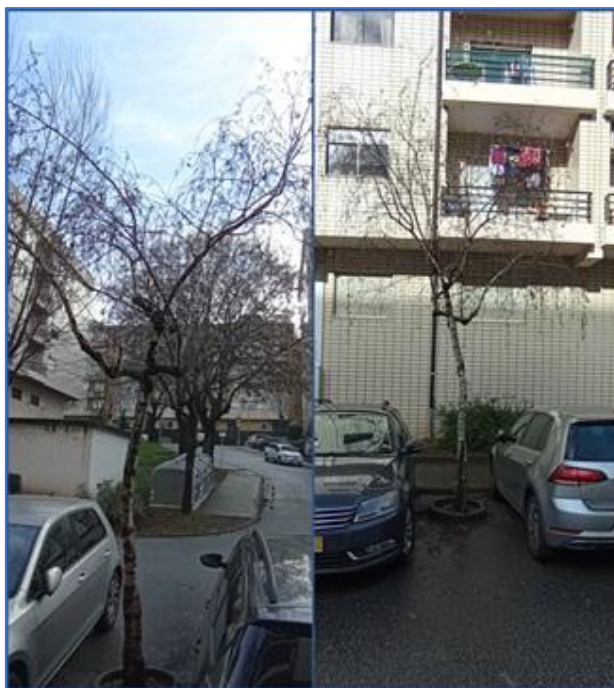
A árvore identificada com o ID02 é uma bétula jovem, aparentando boa estabilidade biomecânica, mas um mau estado fitossanitário (Figura 5).

Figura 5 – Enquadramento do exemplar

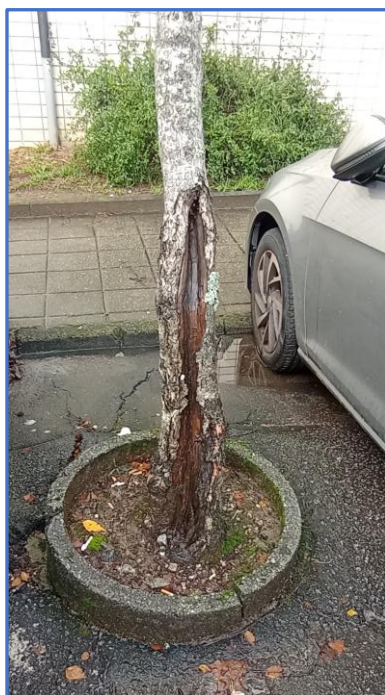
Efetivamente, verifica-se a presença de uma ferida longitudinal extensa no tronco, com perda significativa da casca e exposição dos tecidos lenhosos subjacentes, estendendo-se desde a base do tronco até vários decímetros em altura. A área afetada apresenta necrose cortical, fendilhação e zonas de madeira exposta, evidenciando um processo avançado de degradação dos tecidos externos e subcorticais, com impacto negativo na resistência mecânica do tronco

A localização da lesão, próxima do colo, associada à sua dimensão e profundidade, constitui um fator de risco estrutural relevante, podendo comprometer a estabilidade do exemplar a médio prazo, não se afigurando viável a sua recuperação. (Figura 6).

Figura 6 – Danos no passeio pedonal

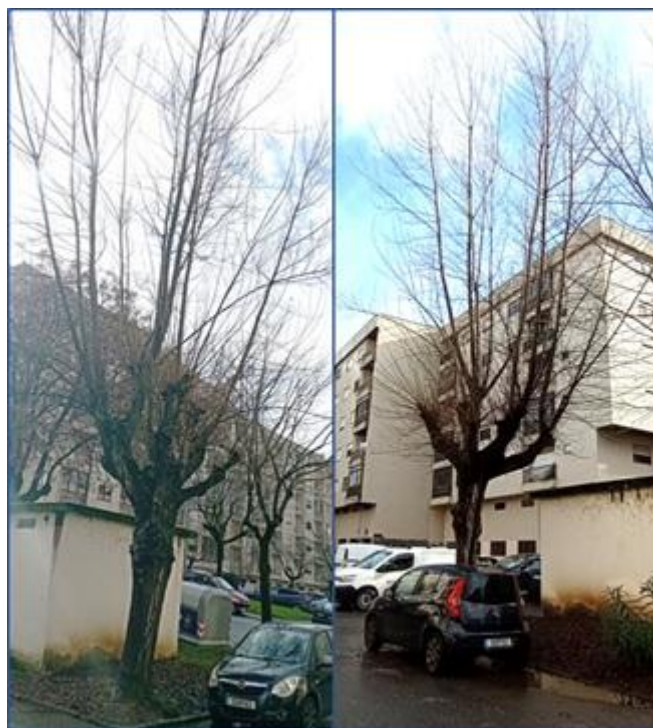
A árvore identificada com o ID03 é uma choupo adulto de grandes dimensões, aparentando boa estabilidade biomecânica e, pelo exame visual, não se verificaram problemas fitossanitários relevantes, aparentando um razoável estado fitossanitário (Figura 7).

Figura 7 – Enquadramento do exemplar

Relativamente à árvore com o ID03, considera-se que a mesma deverá ser objeto de poda, de modo a equilibrar a sua copa.

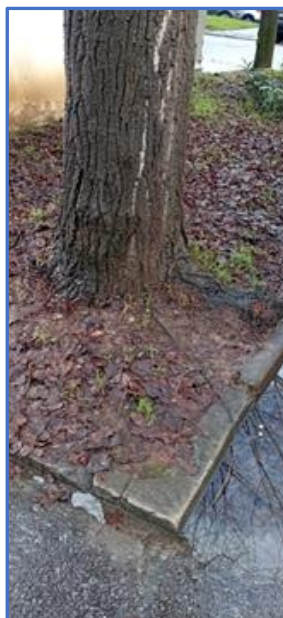
A árvore encontra-se implantada num espaço relvado, próxima do limite com o pavimento rodoviário (Figura 8).

Figura 8 – Implantação do exemplar
