Processo	2500/2025. de 05/02/2025
Tarefa	5984/2025
Local:	Rua Amália Rodrigues, em Fraião Coordenadas geográficas: 41.53802; -8.39698

Informação:	. de 18/02/2025
Assunto:	DJEV – Informação técnica Relatório fitossanitário e estabilidade biomecânica
Técnico:	Anabela da Silva Oliveira

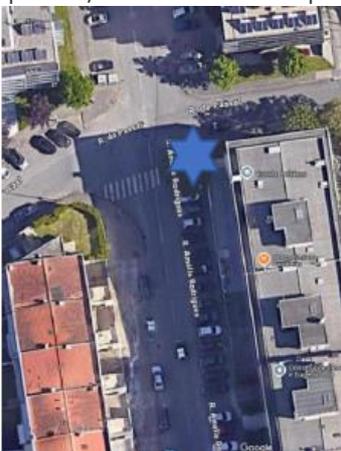
Figura 1 – Localização do exemplar arbóreo a estudo, na Rua Amália Rodrigues, em Fraião, Braga.

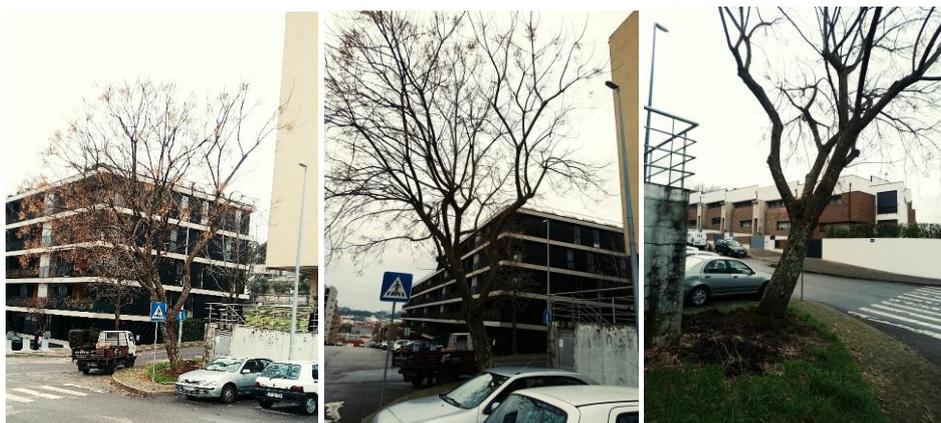
Figura 2 – Fotografias do espaço envolvente ao exemplar arbóreo em estudo, na Rua Amália Rodrigues, em Fraião, Braga.

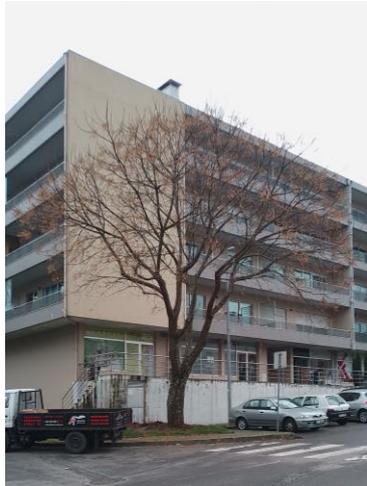
Trata-se de uma Mélia (*Melia azedarach* L.), jovem, de porte médio, folha caduca e vitalidade razoável. Com os seguintes dados dendrométricos:

Também devemos referir que esta árvore é de folha caduca e foi inspecionada após a queda da folha, por isso não nos foi possível observar e verificar a presença de pragas e ou doenças foliares.

Figura 3– Fotografia da Mélia (*Melia azedarach* L.) na Rua Amália Rodrigues, em Fraião, Braga.

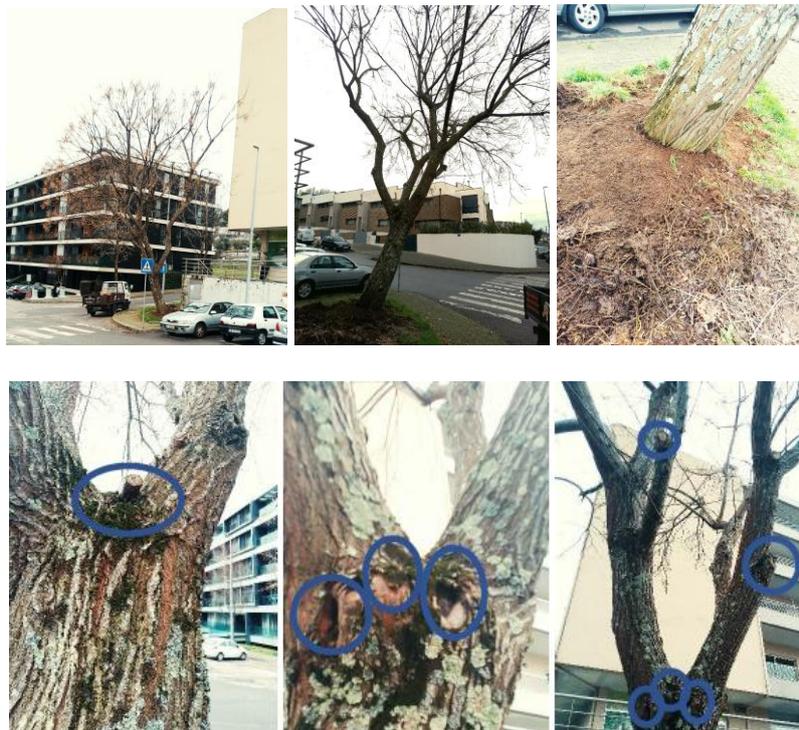
Este exemplar de Mélia (*Melia azedarach* L.) apresenta o tronco com inclinação de cerca de 23°, acompanhada de descompensação da copa, (prevalecendo o lado do sentido da inclinação), estando sobre o passeio, passadeira e via viária (Figura 4). As pernas de sustentação da copa estão inseridas na mesma secção do tronco, com formação de casca inclusa, onde também se observam lesões com ou sem toco, e a existência de uma cavidade. Todas estas lesões são provenientes da operação de poda. Também devemos referir a presença de sinais de algumas tensões de crescimento, que teremos de avaliar

Figura 4– Fotografias de alguns “defeitos” na Mélia (*Melia azedarach* L.) na Rua Amália Rodrigues, em Fraião, Braga.

Tendo em conta o explanado recomendamos o **abate imediato** deste exemplar, de forma a mitigar o risco associado.

Pelo exposto, propõe-se o **abate imediato** desta árvore, com substituição por 2 exemplares de *Lagerstroemia indica L.*, ou *Cercis siliquastrum L.* de acordo com as boas praticas e em época própria.

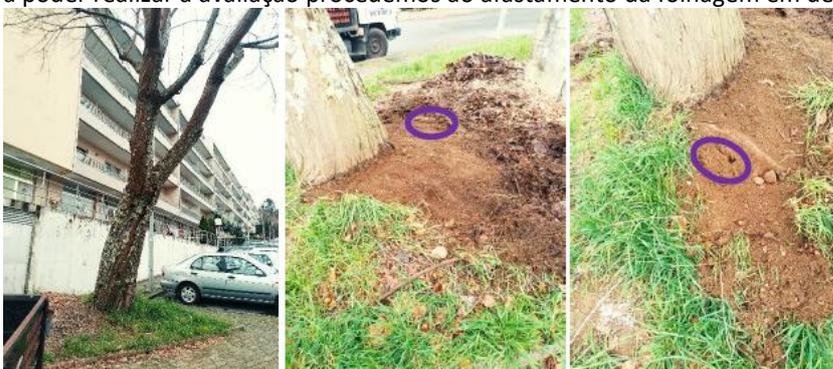
Aquando da visita a este exemplar, verificamos que neste pequeno espaço ajardinado, do lado oposto á inclinação, este funciona como depósito de folhas provenientes de outras espécies. Como tal, de modo a poder realizar a avaliação procedemos ao afastamento da folhagem em decomposição (Figura 5).

Figura 5– Fotografias da envolvente à Mélia (*Melia azedarach* L.), Rua Amália Rodrigues, em Fraião, Braga.

Observamos a presença de diversas raízes lenhosas superficiais e o solo expõem uma estrutura granulosa, muito pouco compacta, com galerias de origem desconhecida.

Quanto á presença de raízes lenhosas superficiais, uma circunda parte do colo desta árvore.

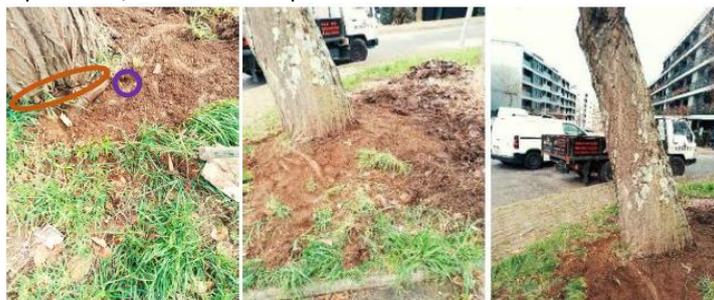
Todas estas raízes se encontram numa parte da Zona de Influência do Sistema Radicular (ZISR), sujeita a esforços de tracção. Também verificamos a existência de fissuras junto ao colo, na secção sujeita a esforços de compressão (Figura 6).

Figura 6– Fotografias da envolvente à Mélia (*Melia azedarach* L.) na Rua Amália Rodrigues, em Fraião, Braga.

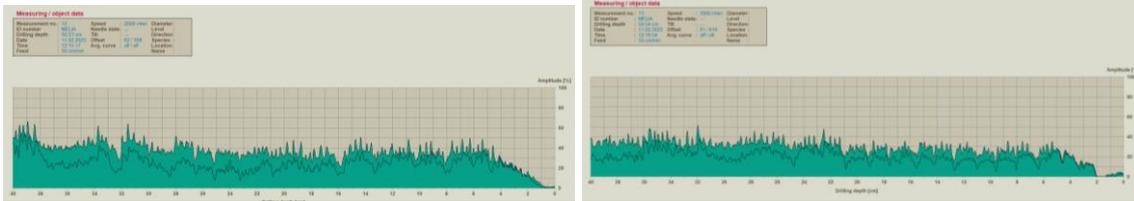
Figura 7 – Resistogramas efetuados no colo/raiz da Mélia (*Melia azedarach L.*).

Da observação dos resistogramas (Figura 7) efetuados ao nível do colo/raiz, constatamos alterações no lenho, com alguma degradação e formação de bolsas, associadas a barreiras de compartimentação (sistema defensivo desta árvore).

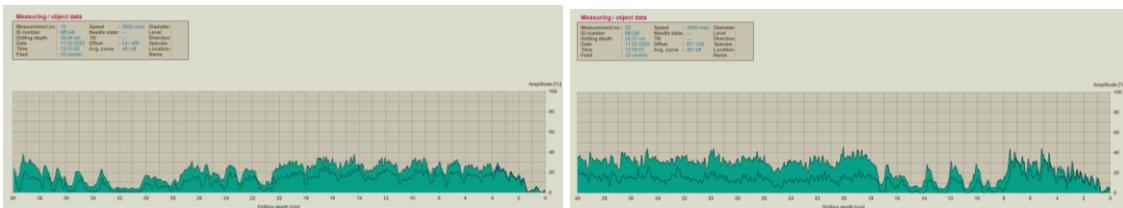
Figura 8 – Resistogramas efetuados a 2m de altura, no tronco da Mélia (*Melia azedarach L.*).

Por sua vez, nos resistogramas da Figura 8, realizados a cerca de 2m, verifica-se a presença de podridão interna em diferentes estados de degradação e a diversas profundidades. Também é visível a diminuição da definição dos picos que representam os anéis de crescimento do lenho.

Presentemente é incontornável que o tronco/base da copa desta Mélia (*Melia azedarach L.*) encontra-se comprometido com diminuição da resistência mecânica. Também é importante salientar que nesta mesma secção estão inseridas as pernadas, com formação de casca inclusa (ligações estruturais fracas), associado ao peso, área da copa, e á inclinação existente, leva-nos a concluir que este exemplar apresenta diminuição da sua estabilidade e expõe risco elevado de fratura/queda.
