Informação técnica da avaliação fitossanitária e de risco de queda ou fratura de um exemplar arbóreo presente na Rua André Soares, Braga.

Braga, maio 2024

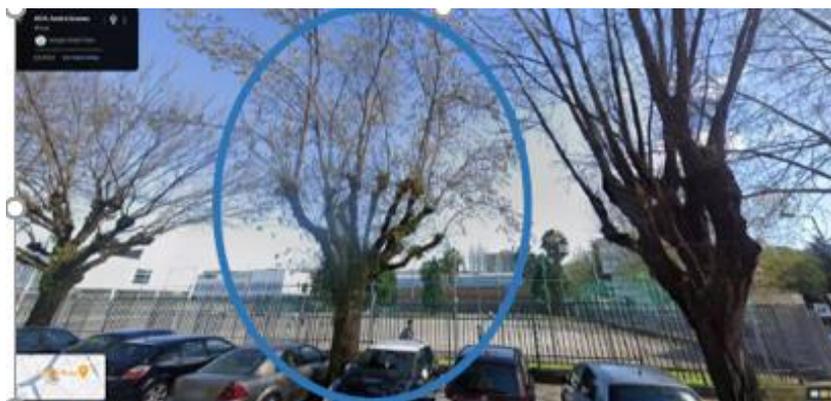
Figura 2- Imagem do Bordo-negundo na Rua André Soares, em Braga.

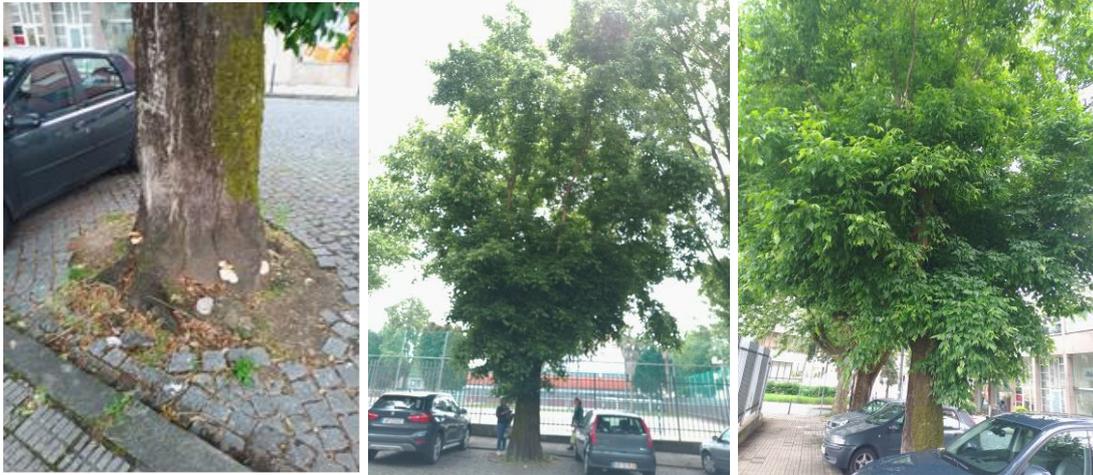
Relativamente ao espaço envolvente trata-se de uma artéria da Cidade de Braga. Este exemplar encontra-se em alinhamento, coabitando com outros exemplares, instalado em caldeira no parque de estacionamento e na proximidade do gradeamento da escola (Figura 2) e (Figura 3).

Figura 3 - Fotografias do espaço envolvente ao exemplar na Rua André Soares, em Braga.

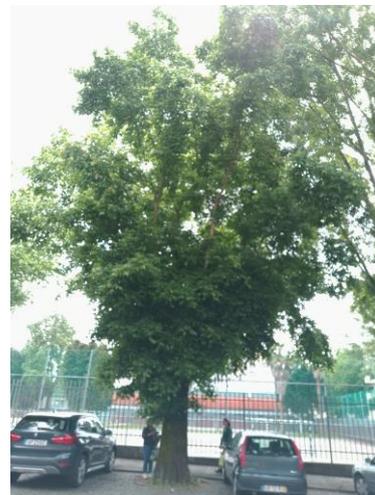
Esta árvore é um Bordo-negundo (*Acer negundo* L.). Trata-se de um exemplar adulto, de porte moderado e vitalidade razoável (Figura 4). Os dados dendrométricos deste exemplar são:

Figura 4 – Fotografia do Bordo-negundo (*Acer negundo* L.).

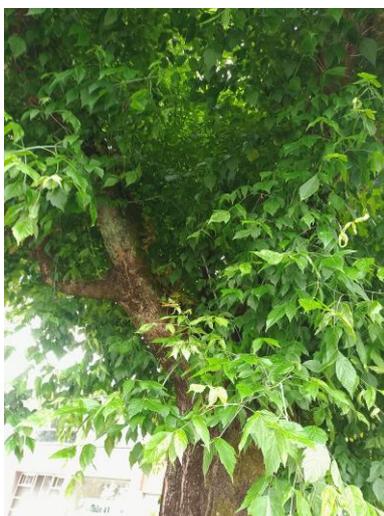
Quanto á copa desta árvore, devemos referir que esta expõe ligeira descompensação, algum conflito com as árvores vizinhas e elevada rebentação epicórmica (Figura 5).

Figura 5 – Fotografia da rebentação epicórmica no Bordo-negundo (*Acer negundo* L.).

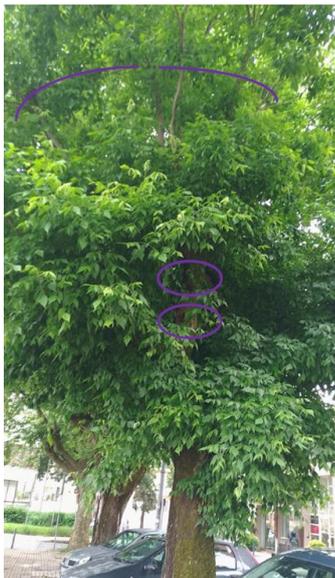
Este Bordo-negundo apresenta situações na copa, que estão relacionadas com o histórico de podas efetuadas em pernadas e ramos de diversos diâmetros. Observamos no geral que esta árvore sofreu podas de “rolagem” ao longo dos anos e esta prática contribuiu para a diminuição da longevidade, para a formação do suporte da copa frágil, criação de lesões, formação de ramos com inserções débeis e conseqüentemente a diminuição da resistência desta árvore aos agentes patogénicos aumentando das suas fragilidades estruturais.

Constatamos que algumas das lesões, apresentam formação de cavidades, podridão dos tecidos internos expostos e formação incompleta do bordo de compartimentação (Figura 6) (presença de problemas fitossanitários). Atestamos que em consequência desta operação estes exemplares produziram abundância de ramos com inserções débeis e por vezes com curvatura, o que reflete instabilidade mecânica destes, quando sujeitos por exemplo á passagem do vento.

Figura 6 –Fotografia de diversas lesões e ramos resultantes de podas

Ao nível da copa observamos, lesões nas pernadas, com formação de cavidades e podridão associada, que dificilmente se compartimentam e os fungos ali presentes geram mais podridão dos tecidos internos, aumentando a degradação destes nas pernadas e nas restantes partes da árvore (presença de problemas fitossanitários). Em consequência das podas formam-se ramos com inserções débeis e com curvaturas que apresentam instabilidade mecânica quer em resposta a esforços físicos internos quer a externos e á formação de copa com suporte frágil.

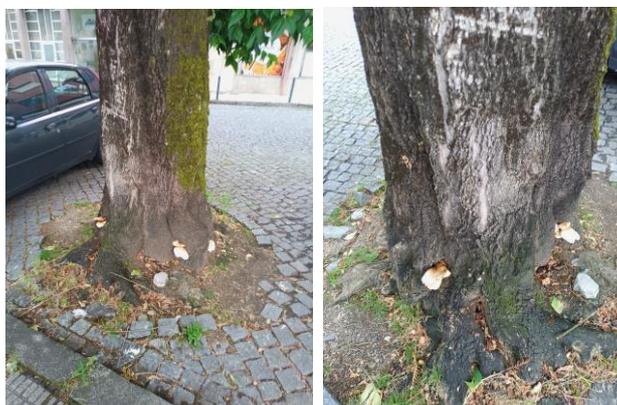
Relativamente ao tronco, em termos gerais este bordo-negundo, apresenta algumas lesões no tronco e deformações na zona do colo. Observamos a presença de frutificações - carpóforos (cogumelos), da espécie *Armillaria sp.*, junto ao colo. Este fungo é oportunista, e está associado a podridões radiculares e do colo. A presença destes carpóforos é sinal de potenciais “defeitos” internos, que teremos de avaliar. (Figura 7).

Figura 7 –Fotografia dos carpóforos (cogumelos) junto ao colo.

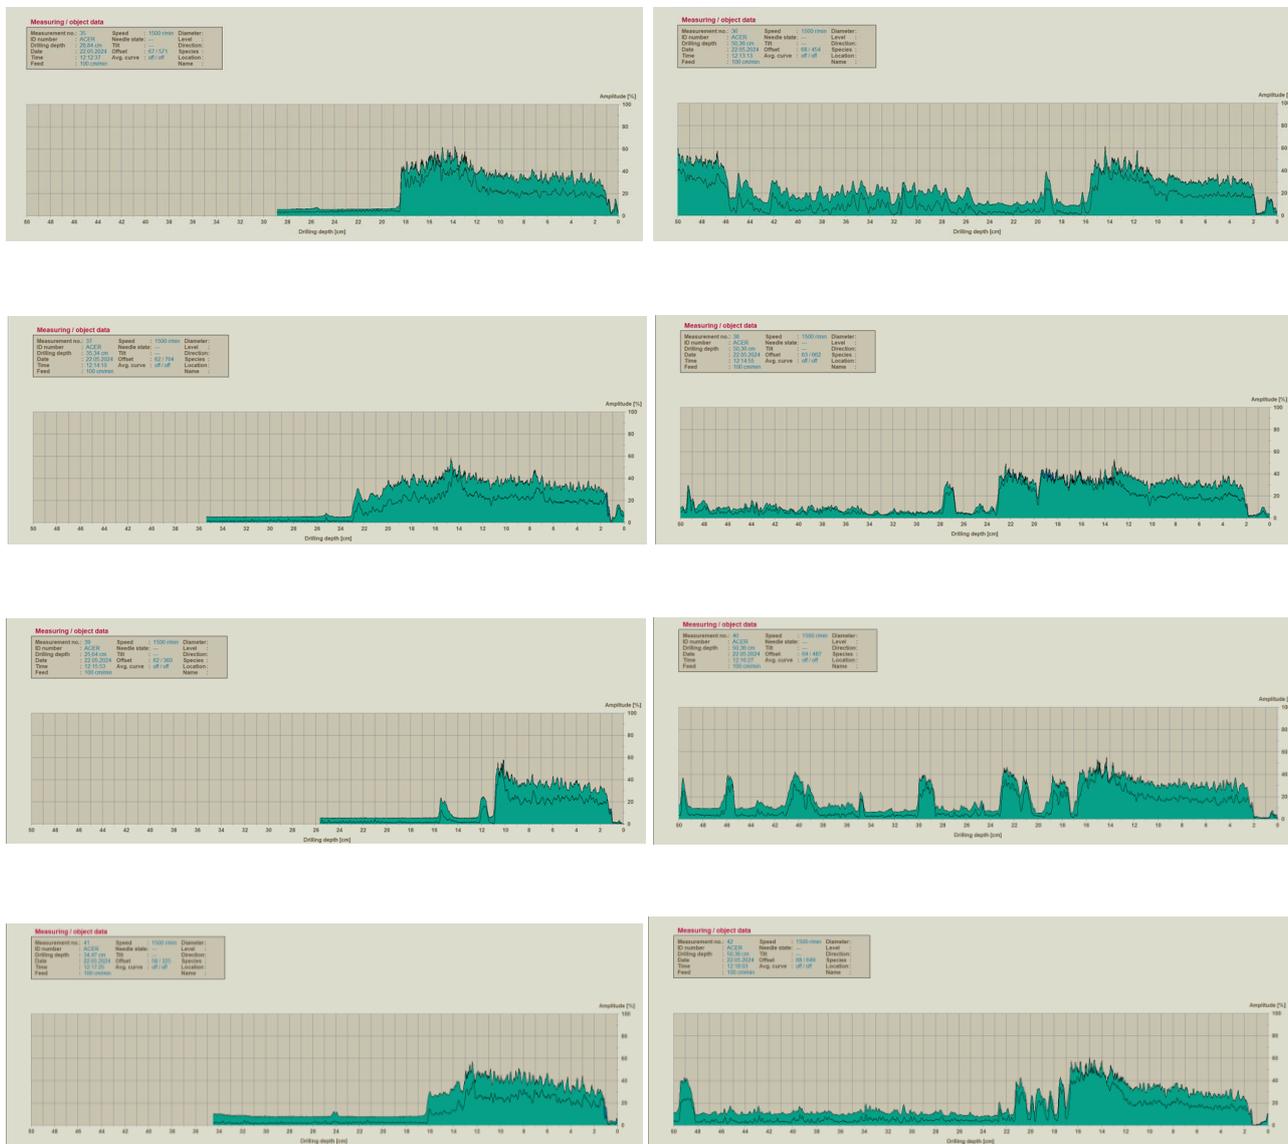
Figura 8 - Resistogramas efetuados no Bordo-negundo (*Acer negundo* L.)

Da análise dos resistogramas (Figura 8), observamos alterações no lenho, com degradação intensa a diversas amplitudes e com alguma extensão (por vezes com cavidade), o que concluímos que este exemplar arbóreo apresenta uma diminuição acentuada na estabilidade mecânica ao nível do colo e tronco.

Este “defeito” encontra-se em evolução e as diversas secções estão afetadas.

Constatamos a presença de frutificações - carpóforos (cogumelos) no colo e confirmamos através dos resistogramas realizados no colo e ao longo do tronco alterações no lenho, com degradação intensa a diversas amplitudes e com alguma extensão (por vezes com cavidade), o que concluímos que este exemplar arbóreo apresenta uma diminuição acentuada na estabilidade mecânica ao nível do colo e tronco.

A fratura ou queda deste exemplar ao nível do copa e colo/tronco pode ocorrer com facilidade pois esta apresenta instabilidade mecânica quer em resposta a esforços físicos internos quer a externos. Constatamos a não existência de possibilidade de mitigação do risco de fratura ou queda deste exemplar por meio de ações de correção.

Aconselhamos o **abate imediato** deste exemplar arbóreo de forma a mitigar o risco associado á fratura ou queda do mesmo (Figura 9).

Propomos a substituição em época própria, deste exemplar por outra espécie mais adequada ao local como por exemplo Olaia, Tília e Ligustro. Recomendamos também a recuperação da caldeira.

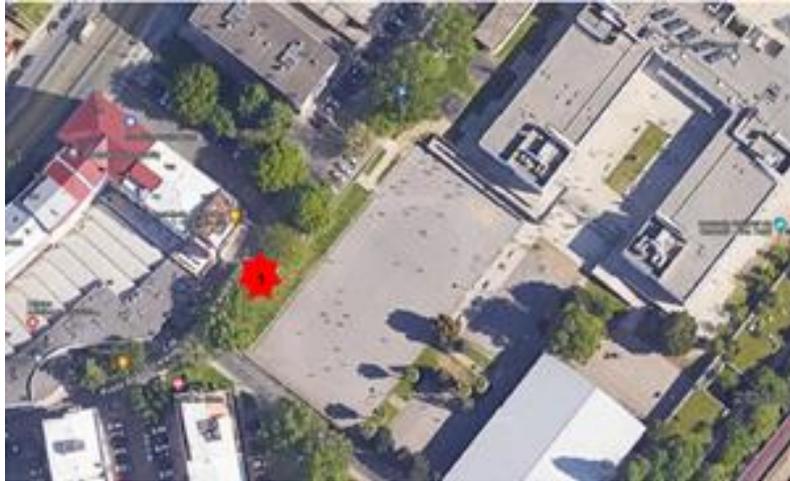
Figura 9 - Localização do exemplar arbóreo abater na Rua André Soares, em Braga.
