| Processo | 46333/2026 |
| Local | Rua André Soares, Braga |
| Assunto | Relatório de avaliação fitossanitária e de estabilidade biomecânica |

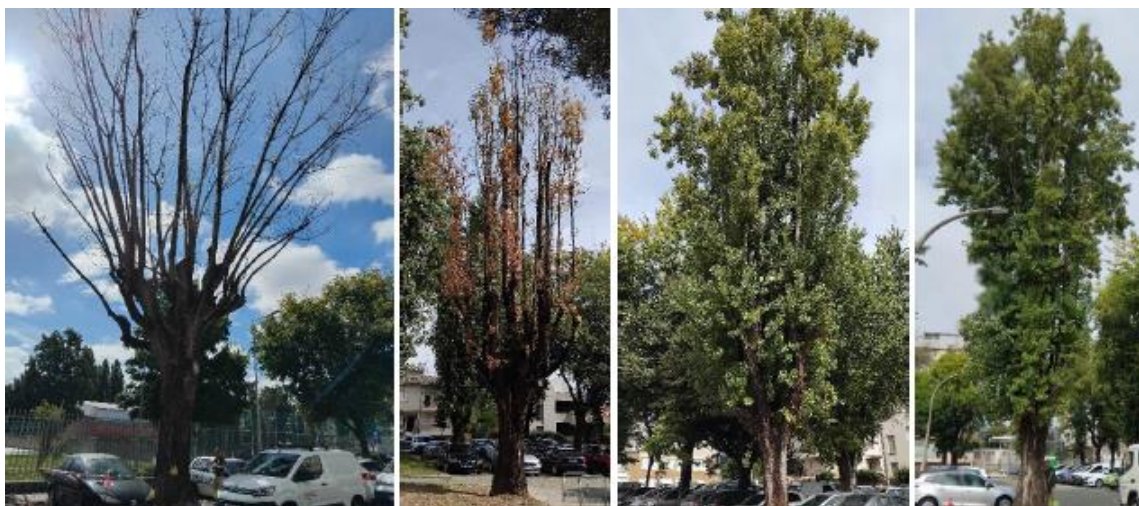
Todos os exemplares são da mesma espécie Choupo (*Populus sp.*), de folha caduca e na mesma fase de vida, de adulto-maduro (Figura 3).

Figura 3 – Fotografias dos Choupo (*Populus sp.*) a estudo, na Rua André Soares, em Braga.

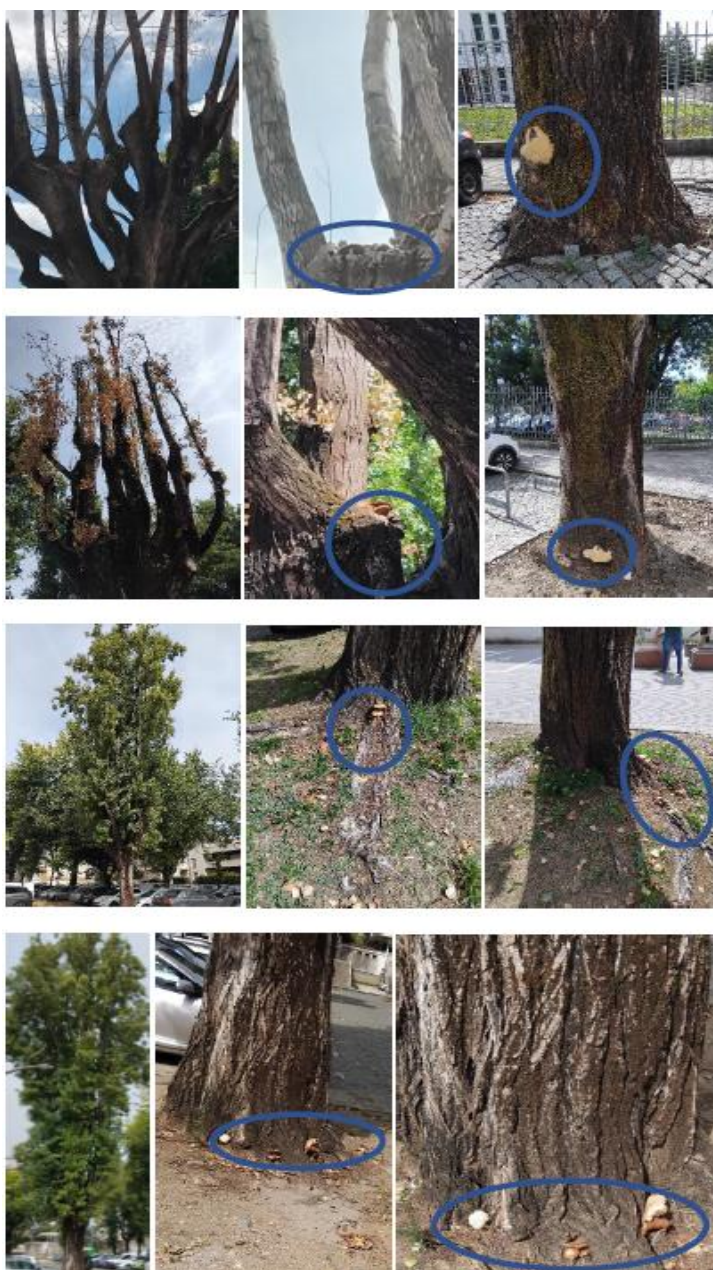
A operação de poda contribuiu também para a formação de cabeços e lesões com cavidade, podridão com degradação dos tecidos internos e com compartimentação débil (caraterística inerente a esta espécie), e para o desenvolvimento de problemas fitossanitários (presença de frutificações (cogumelos)) e estruturais, originando um aumento do risco de queda e/ou fratura.

Detetou-se nos Choupos (*Populus sp.*) com ID1 e 2, o estabelecimento do processo de regressão que se designa de dieback. Este processo consiste na morte de ramos no sentido descendente da copa e do exterior para o interior. Os ramos secos apresentam reduzida flexibilidade ao vento, logo podem fraturar por qualquer ponto e a qualquer momento (estando associado a um potencial risco de fratura elevado). Este processo traduz na copa das árvores, a disfunção presente no sistema radicular das mesmas (Figura 4).

Figura 4 – Fotografias dos Choupo (*Populus sp.*) a estudo, na Rua André Soares, em Braga.

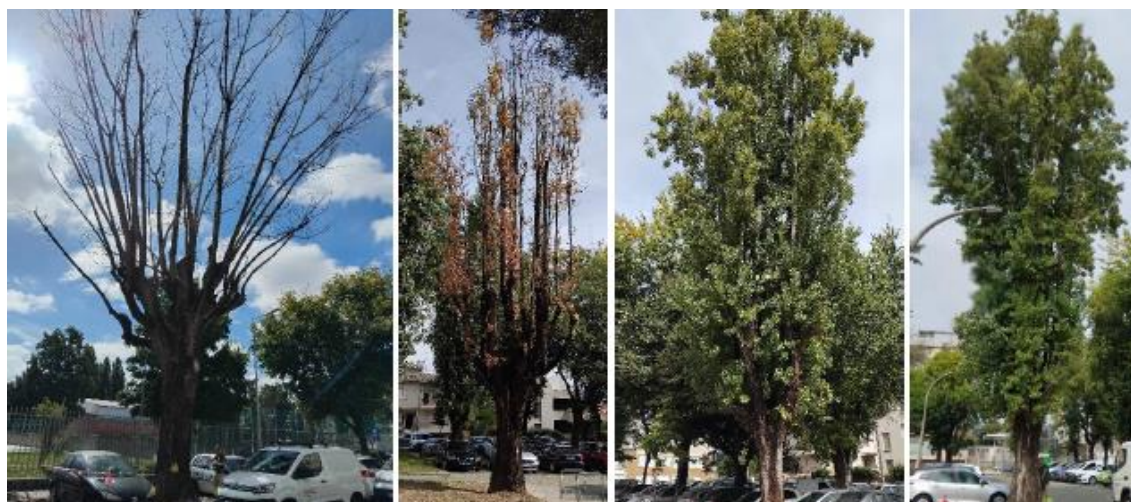
Observou-se graves problemas fitossanitários em todos os exemplares estudados, com a presença de sinais como frutificações (cogumelos) quer na copa quer ao nível do colo/tronco, alguns orifícios e galerias de insetos xilófagos exsudações (sinal de podridão do lenho) e sintomas como as copas com reduzido vigor (murcha). Verificou-se a presença de frutificações de diversos fungos quer ao nível da copa, quer do tronco/colo e raízes superficiais. No caso da copa estas frutificações são difíceis de identificar (pela dificuldade em conseguir recolher amostras). No entanto, nas restantes partes da árvore, observou-se frutificações dos fungos *Armillaria sp.* e *Ganoderma sp.*, pertencentes ao filo basidiomiceta.

Os fungos do género *Armillaria*, são parasitas facultativos agressivos, que destroem o sistema radicular, causando a podridão radicular branca (madeira com aspeto esbranquiçado, mole e esponjoso), destruindo a estabilidade mecânica das árvores. No caso da *Ganoderma*, é um fungo basidiomiceta lenhícola, que causa também a podridão branca, sendo que no caso do género *Populus sp.*, este fungo pode ter uma progressão bastante rápida, destruindo todo o sistema radicular da árvore e colo, afetando a estabilidade mecânica das árvores, o que presentemente se verifica nestes exemplares. A disseminação destes fungos poderá ocorrer subterraneamente, através de estruturas existentes nas raízes e de forma aérea por esporos transportados pela chuva e vento.

Todos estes Choupos (*Populus sp.*), expõem moderado a acentuado declínio, com alta afetação na estabilidade mecânica, e elevado risco de queda e/ou fratura (Figura 5).

Figura 5 – Fotografias dos Choupo (*Populus sp.*) a estudo, na Rua André Soares, em Braga.

Como não há a possibilidade de mitigação dos riscos, por meio de ações de correção e não sendo opção manter, aconselha-se o abate imediato das 4 (quatro) árvores de Choupo (*Populus sp.*).

Pelo exposto, propõe-se o abate imediato destes 4 (quatro) exemplares de Choupos (*Populus sp.*), com substituição de acordo com as boas práticas, em época própria por outra espécie mais adequada ao local como Tílias (*Tilia sp.*).
