Processo: E/10072/2024 de 28/11/2024
Local: Rua Dr. Costa Júnior e Rua André Soares
 Coordenadas geográficas: 41.54603; -8.41796

Informação: de 28/11/2024
Assunto: DJEV – Informação técnica | Relatório fitossanitário e estabilidade biomecânica
Técnico: Anabela da Silva Oliveira

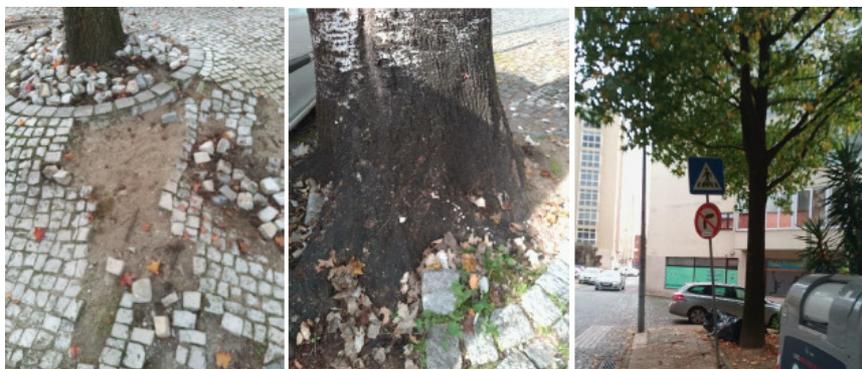
No geral, podemos mencionar que 2 árvores, das 7 estudadas se encontram em caldeiras diminutas ou mesmo ultrapassadas e as restantes 5 estão em espaços ajardinados. Em ambas as tipologias observamos que estes exemplares arbóreos, provocam alguma ondulação quer seja no pavimento do estacionamento quer no passeio (Figura 3).

Figura 3 – Fotografias da envolvente (caldeiras diminutas, ultrapassadas, ondulação do pavimento) de algumas árvores estudo.

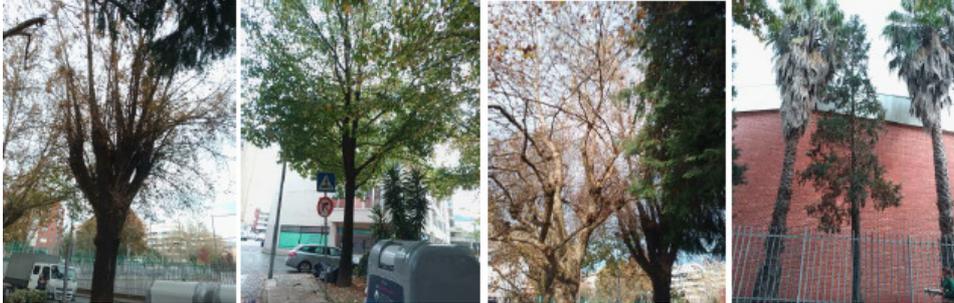
Quanto às copas destas árvores, devemos referir que a maioria apresenta moderadas descompensações e com reduzida transparência. Os exemplares arbóreos em estudo apresentam conflitos pontuais com os edifícios, árvores vizinhas, sinalética e iluminação (Figura 4). Constatamos que alguns exemplares apresentam ramos secos e mesmo esgaçados (devido aos temporais).

Figura 4 – Fotografias de conflitos de algumas árvores a estudo.

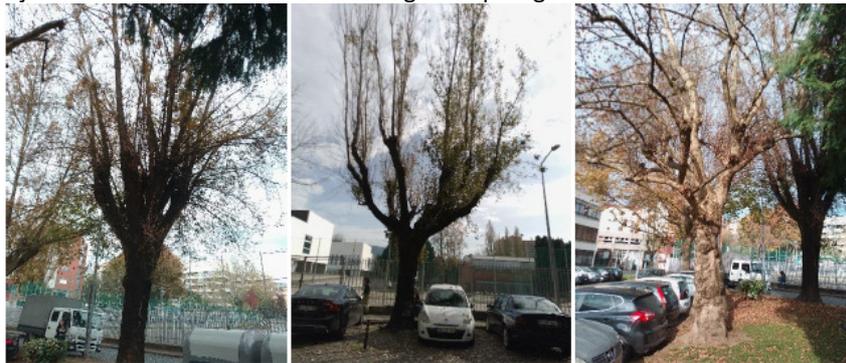
Verificamos situações na copa relacionadas com o histórico de podas drásticas efetuadas em pernas e ramos de diversos diâmetros. Constatamos a formação de protuberâncias e lesões resultantes das podas. As lesões apresentam cavidades, podridão com degradação dos tecidos internos e formação incompleta do bordo de compartimentação (Figura 5). As más práticas na poda, contribuíram para o aumento das fragilidades estruturais, conduzindo á formação do suporte e estrutura frágil da copa e para a diminuição da resistência das árvores aos agentes patogénicos.

Figura 5 – Fotografias da copa de algumas árvores a estudo.

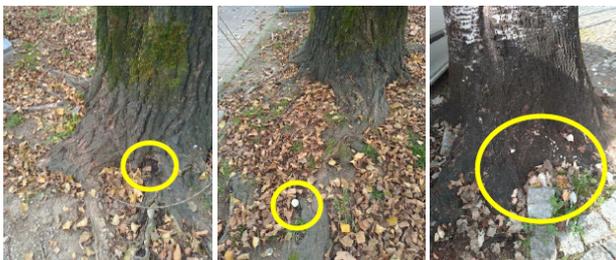
Observamos ao nível do colo/tronco, dos choupos, a presença de diversas frutificações de fungos (cogumelos). Alguns destes fungos estão associados a podridões radiculares e do colo.

Figura 6 – Fotografias da presença de carpóforos no colo/tronco e raízes dos dois Choupos a estudo.

A presença destes carpóforos é sinal de potenciais “defeitos” internos. Também é de salientar que é na Zona Crítica Radicular (ZCR) que se consideram estar ao nível biológico as raízes essenciais para a estabilidade mecânica da árvore (Figura 6). É de referir que estes 2 exemplares foram sujeitos a análises com o resistografo.

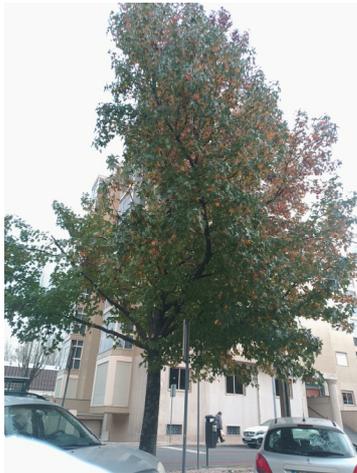
Figura 7 – Fotografia Liquidâmbar (*Liquidambar styraciflua* L.) com ID1.

Trata-se de um Liquidâmbar (*Liquidambar styraciflua* L.) jovem adulto, com ID1 (Figura 7), de porte médio e vitalidade moderada. Apresenta os seguintes dados dendrométricos:

O somatório destes “defeitos” estruturais, associados ao seu porte, à sua localização (junto a uma Escola e estacionamento), ao elevado movimento de pessoas e veículos nesta artéria e não existindo forma de mitigar o risco associado à queda e/ou fratura, leva-nos a aconselhar o seu **abate**.

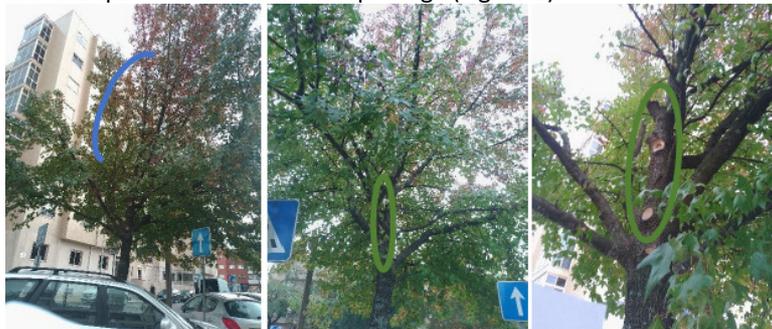
Figura 8– Fotografias da copa do Liquidâmbar (*Liquidambar styraciflua* L.) com ID1.

Este exemplar de Liquidâmbar apresenta a copa desequilibrada em consequência de podas e esgaçamentos recentes, formando uma extensa zona de fragilidade. Nesta zona, observamos lesões (todas do mesmo lado da copa, não existindo pernadas), fissuras extensas que surgem da inserção das pernadas adjacentes e alteração da textura da casca. Também verificamos que as pernadas adjacentes apresentam bifurcações com inserções estruturais fracas (casca inclusa) Consideramos que este Liquidâmbar apresenta suporte e estrutura da copa frágil (Figura 8).

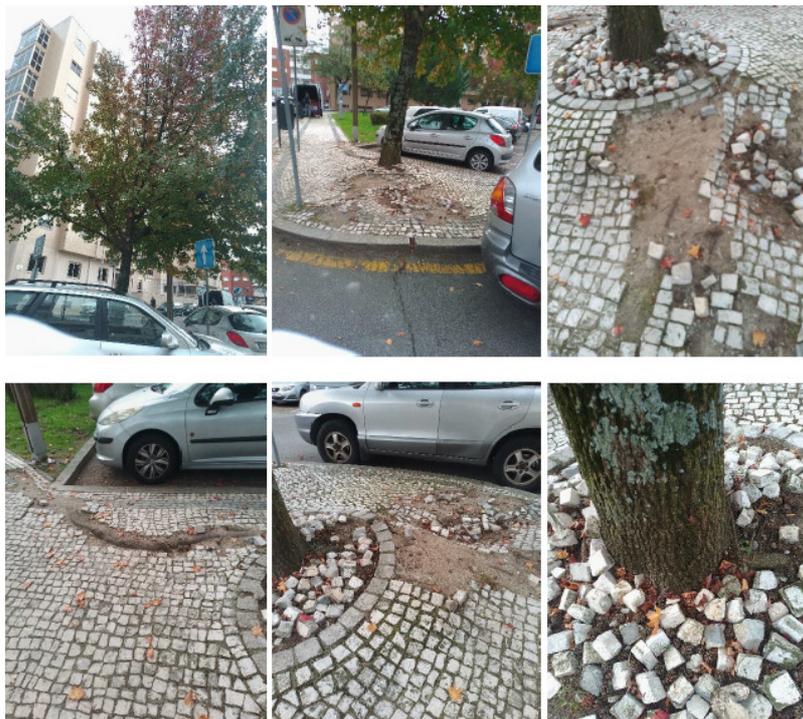
Figura 9– Fotografias do colo e tronco do Liquidâmbar (*Liquidambar styraciflua* L.) com ID1.

Como podemos observar este exemplar apresenta inclinação do tronco, o desenvolvimento do colar radicular associado á presença das raízes de sustentação superficiais, (expostas e por vezes danificadas) que é característico desta espécie. Estas conduziram ao levantamento do pavimento do passeio (calçada portuguesa) (Figura 9) A zona da copa fragilizada (menos pesada) encontra-se do lado oposto ao sentido da inclinação.

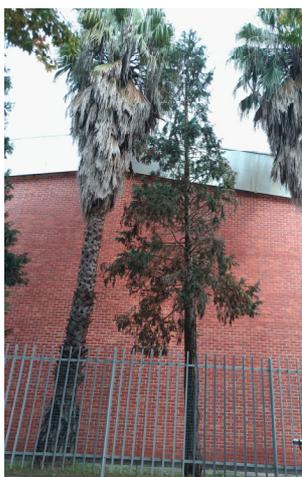
Figura 10– Fotografia da Tuia (*Thuja sp*), com ID3.

Este exemplar de Tuia (*Thuja sp*), com ID3, jovem adulta com vitalidade reduzida. Os dados dendrométricos deste exemplar são:

Todas estes “defeitos”, associado ao peso da copa, contribui para o aumento do risco de queda e/ou fratura. Também não devemos de desassociar da sua localização (no interior da Escola) junto a uma artéria com movimento de pessoas e veículos, o que nos leva aconselhar o seu **abate**.

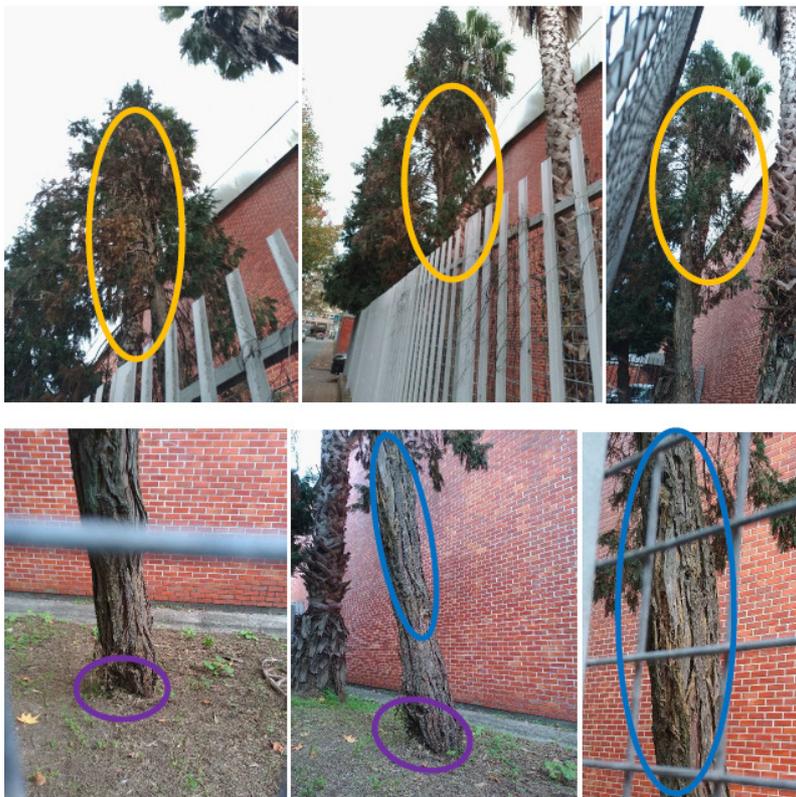
Figura 11– Fotografias da copa e tronco da Tuia (*Thuja* sp), com ID3.

No geral, observamos que este exemplar encontra-se com vitalidade reduzida, muitos ramos secos e folhas com coloração castanho-avermelhada, distribuindo-se por toda a copa com predominância na parte inferior desta

Verificamos exsudação excessiva na base da copa e tronco (sinal externo de alguma podridão interna), associado a destacamento e alteração da textura da casca, assim como fissuras. Também devemos referir que estes ramos secos apresentam reduzida flexibilidade á passagem do vento, e por consequência expõem potencial de risco elevado de fratura a qualquer momento e por qualquer ponto.

Este exemplar apresenta inclinação do tronco e no colo/tronco, observamos uma lesão, associada ao estreitamento, destacamento e alteração da casca, originando uma zona de fragilidade (Figura 11).

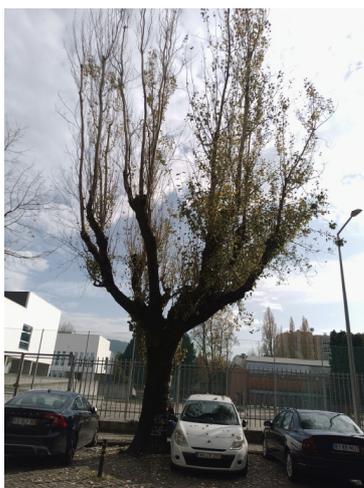
Figura 12– Fotografia de Choupo-branco (*Populus alba* L.), com ID7.

Trata-se de um Choupo-branco (*Populus alba* L.), adulto, com ID7 (Figura 12), de grande porte e vitalidade moderada. Apresenta os seguintes dados dendrométricos:

A conjugação destes “defeitos”, associados ao seu porte, á sua localização (junto a uma Escola e estacionamento), ao elevado movimento de pessoas e veículos nesta artéria e não existindo forma de mitigar o risco associado á queda e/ou fratura, leva-nos aconselhar o seu **abate imediato**.

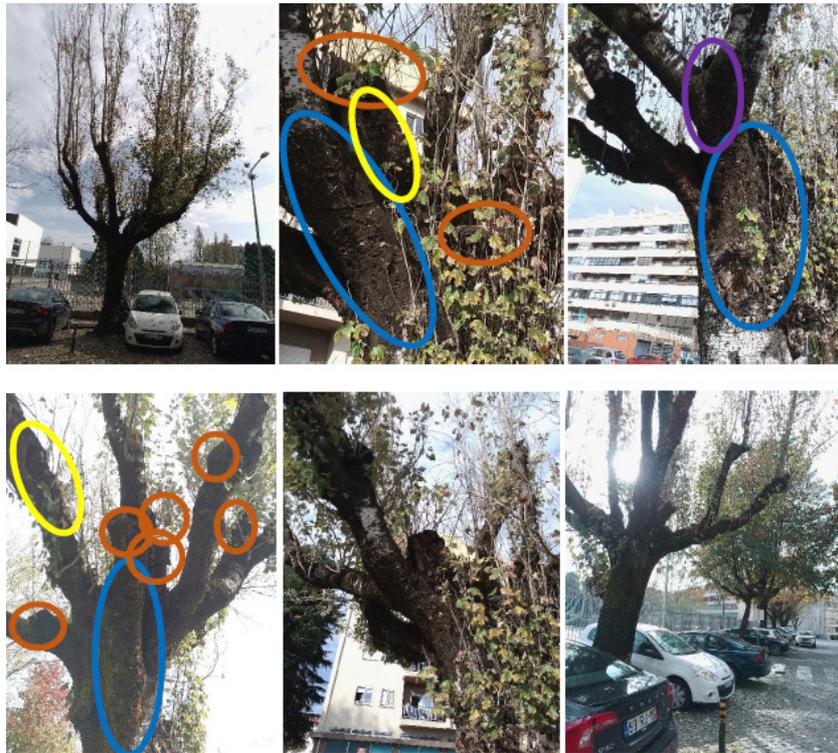
Figura 13– Fotografias da copa do Choupo-branco (*Populus alba* L.), com ID7.

A copa deste Choupo-branco é formada por ramos com origem em rebentação epicórmica, (em consequência das podas de rolagem efetuadas durante muitos anos), como resultado esta árvore apresenta uma estrutura frágil. Presentemente observamos lesões, provenientes de podas (a laranja). No geral, estas apresentam podridão associada, degradação dos tecidos internos e formação incompleta do bordo de compartimentação (a amarelo). Também verificamos que em determinadas pernas existem fissuras horizontais e verticais, destacamento e alteração da casca (quer em cor, quer em textura) e a presença de exsudações (sinal externo de podridão interna), que se prolongam pelo tronco (a azul) (Figura 13). Os “defeitos” na copa desta árvore estão em evolução. Esta encontra-se com grande dificuldade em conter a degradação dos tecidos, não existindo forma de mitigar o risco associado á fratura.

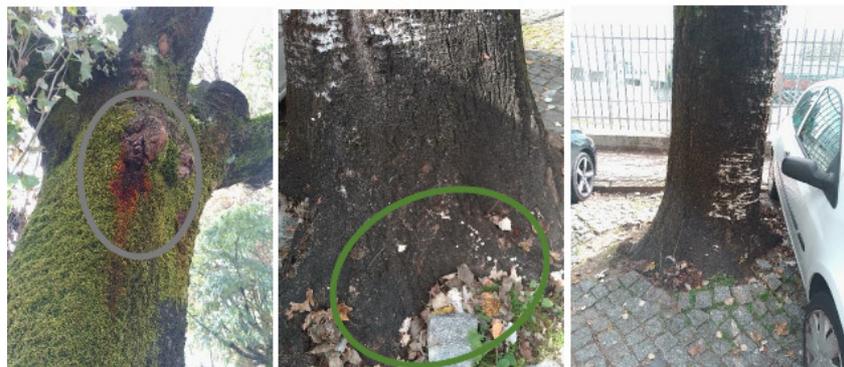
Figura 14– Fotografias do colo/tronco do Choupo-branco (*Populus alba* L.), com ID7.

No tronco observamos ligeira inclinação, alguma exsudação (sinal externo de podridão interna) (a cinzento) e a presença de frutificações de diversos fungos (cogumelos) ao nível do colo/tronco (a verde) (Figura 14).

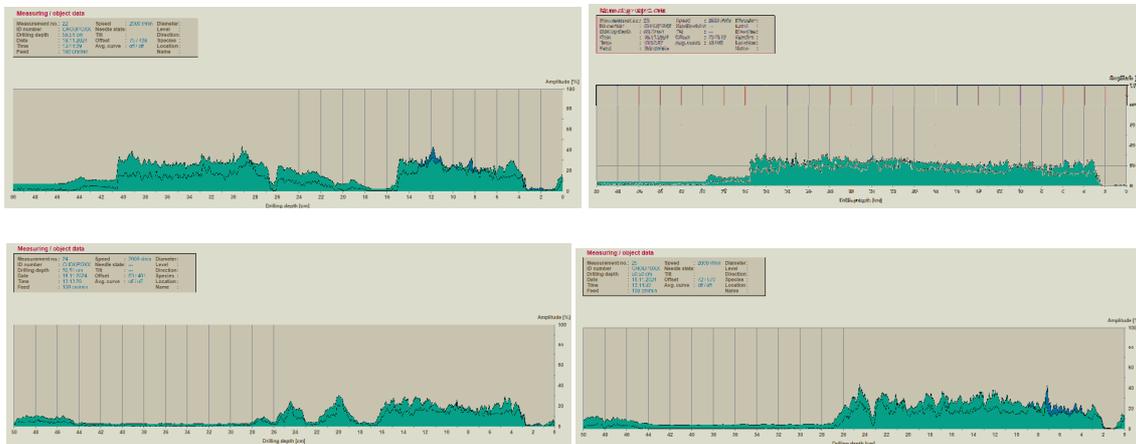
Figura 15 - Resistogramas efetuados no colo/ tronco do Choupo-branco (*Populus alba* L.), com ID7.

Por todos estes sinais e/ou sintomas recorremos ao resistógrafo como ferramenta complementar de diagnóstico de modo a verificar a presença de “defeitos” internos, e se estes colocariam em causa a estabilidade mecânica deste exemplar. Realizamos no total 4 leituras no colo/tronco, e ao longo do tronco, no sentido do ponteiro dos relógios.

Da observação dos resistogramas (Figura 15), constatamos alterações no lenho, com degradação intensa a diversas amplitudes e em grande extensão (com formação de cavidade de dimensão considerável), o que concluímos que este exemplar arbóreo apresenta uma diminuição acentuada na estabilidade mecânica.
