Processo: 10368/2025 de 05/03/2025
Local: Rua Araújo Carandá
Coordenadas geográficas: 41°32'42"N 8°25'04"W

Informação: de 05/03/2025
Assunto: DJEV – Informação técnica | Relatório Avaliação de estabilidade biomecânica
Técnico: Zita Margarida da Silva Saraiva

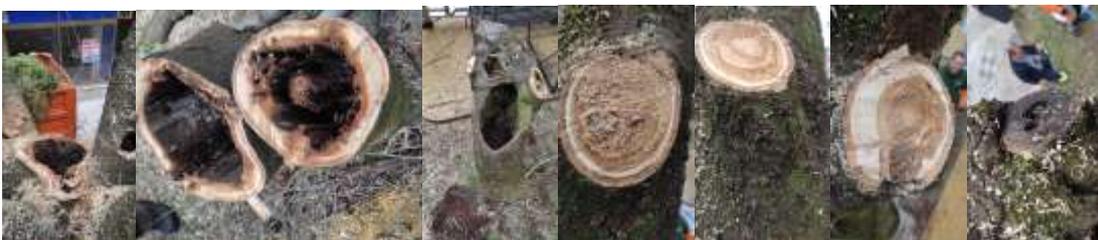
Figura 3 – Imagens de problemas e “defeitos”

Nas imagens apresentadas, que este exemplar arbóreo apresenta elevado grau de degradação do lenho nas pernas, grande cavidade na perna central.

O Choupo ID1, pelo referido anteriormente, não apresenta estabilidade biomecânica colocando em risco/perigo pessoas e bens.

Tendo em consideração a conjugação de todos os fatores expostos, recomendamos o ABATE do Choupo ID1 e PODA do Acer ID2.

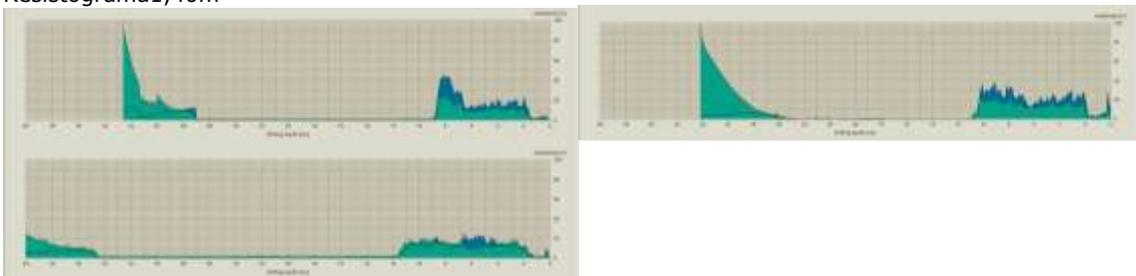
Resistograma 1,40m

Verificamos, pelas leituras realizadas no colo no sentido das raízes e a cerca de 10cm do colo, indícios de início de degradação do lenho. A 1,40m o resistograma indica degradação do lenho e presença de cavidade.

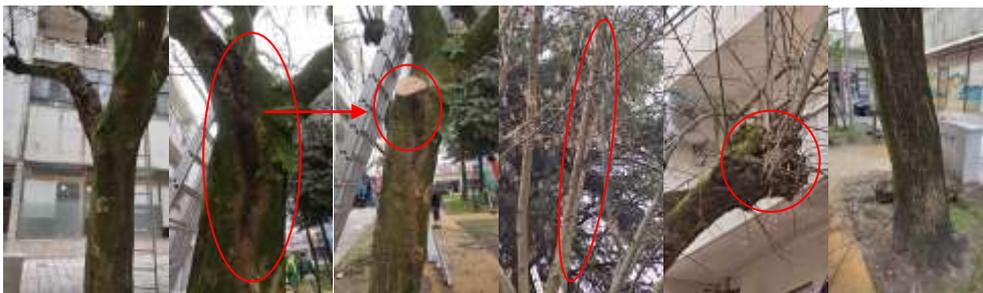
Figura 5 – Imagens de problemas e “defeitos”

Este exemplar apresenta uma pernada com frutificações de fungo degradador do lenho de modo a evitar risco de queda podou-se e verificou-se que esta pernada tinha o lenho já com degradação.

Um dos ramos está seco e num cabeço de uma pernada observa-se uma pequena cavidade.

O Acer ID2, apesar de existirem algumas zonas de fragilidade na copa, que se poderão colmatar com podas para manter o equilíbrio da copa e retirar o ramo seco, a nível do colo e tronco apresenta estabilidade biomecânica.
