## PROPOSTA DE RESOLUÇÃO

| <b>PR/2025/30192</b> | <b>39173/2025</b> | <b>Relatório de avaliação de risco biomecânico de árvores</b> |

**Processo:** 39173/2025**Local:** Rua Augusto Veloso

**Informação:** de 22/09/2025**Assunto:** DJEV – Informação técnica**Técnico:** Zita Margarida da Silva Saraiva

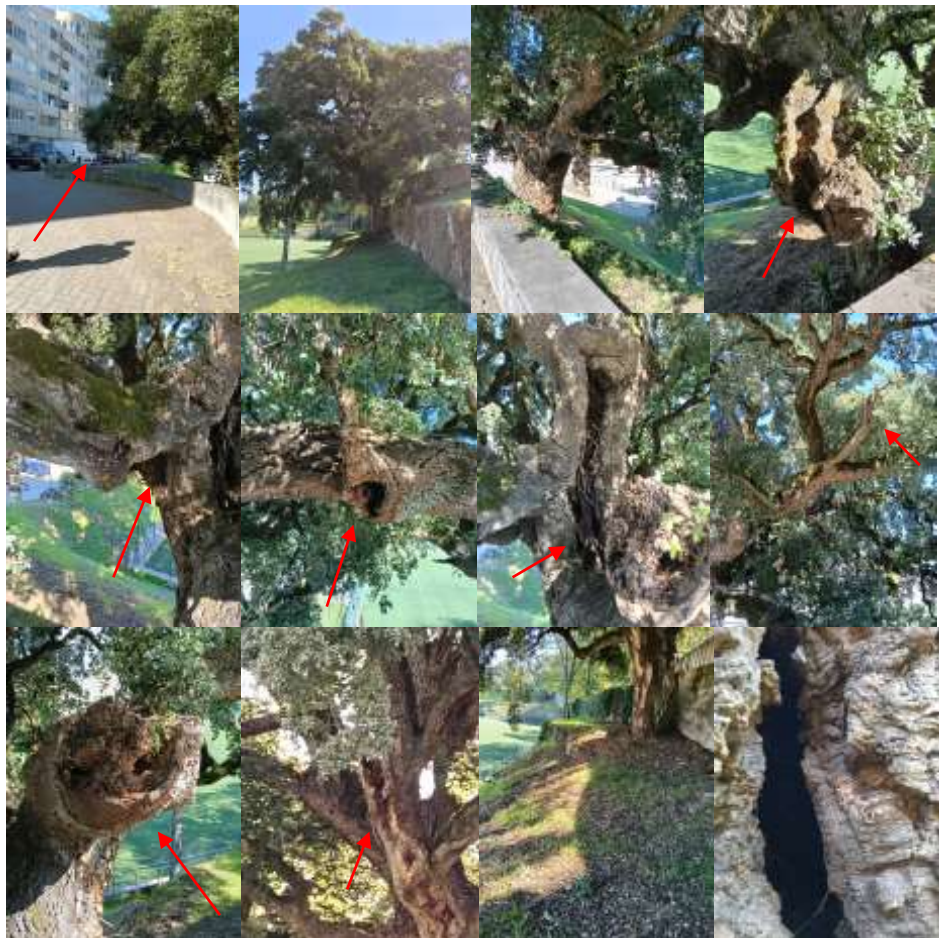
Figura 3- imagens do exemplar arbóreo

Como observamos na figura 3 o sobreiro apresenta diversas cavidades nas pernas e ramos, o que será de esperar num exemplar tão antigo. Porém, numa das pernas observamos uma cavidade profunda e vertical ao longo da perna que se prolonga até à base da copa.

No colo do sobreiro existe uma cavidade profunda que se prolonga pelo tronco, onde constatamos a existência de degradação do lenho. Analisamos, recorrendo ao resistógrafo a extensão dos danos causados pela degradação.

Concluimos que o exemplar ID1 apresenta **elevado risco de queda** uma vez que não tem sustentação sólida no colo da árvore.

Tendo em consideração a conjugação de todos os fatores expostos, aconselhamos o **abate imediato** do exemplar ID1.

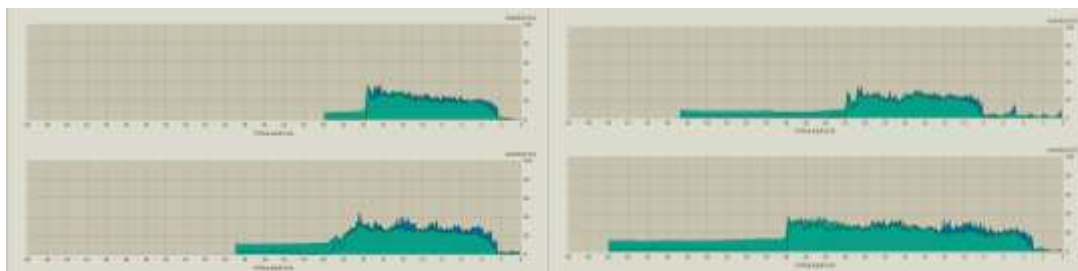
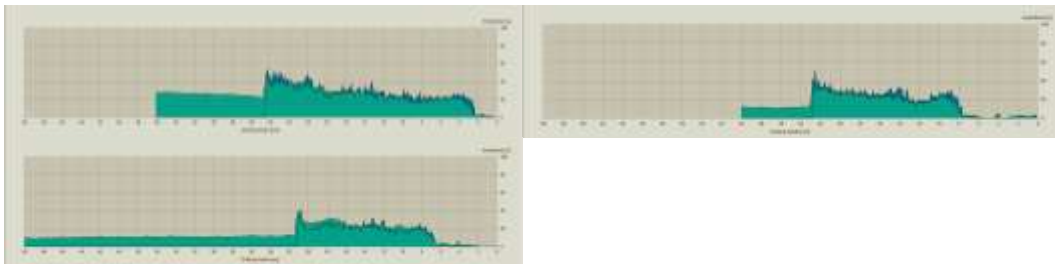
Gráfico 1- Resistogramas de medições realizadas no colo do exemplar arbóreo

Conforme podemos verificar pelos resistogramas, nenhum apresenta parede residual dentro do parâmetro de segurança.

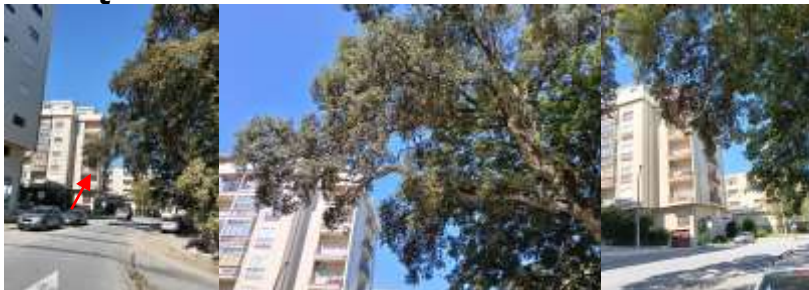
Figura 2- imagens do exemplar arbóreo

Este exemplar apresenta ramos que inclinam sobre a estrada e apresentam bastante peso nas extremidades e já se observam alguns raminhos secos.

O Exemplar ID2 necessita de poda uma vez que os ramos que estão pendentes para a estrada estão muito pesados e no sentido da inclinação do tronco.

O Exemplar ID2 necessita de **Poda**.
