Processo	16482/2025
Local:	Rua Beato Miguel de Carvalho, Freguesia de São Victor, Braga Coordenadas geográficas: 41.550281; -8.415825

Informação:	de 11/04/2025
Assunto:	DJEV – Relatório fitossanitário e estabilidade biomecânica
Técnico:	Anabela da Silva Oliveira

ID1 - Bétula (*Betula sp.*)

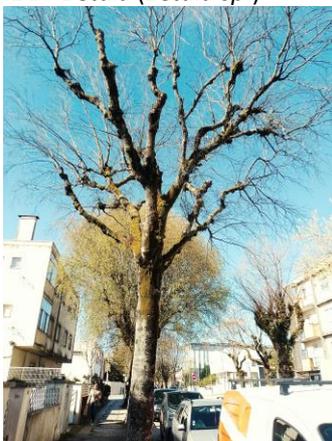
Figura 3–Fotografia da Bétula (*Betula sp.*) na R. Beato Miguel de Carvalho, em frente ao Nº103, em Braga.

Trata-se de 1 (uma) Bétula (*Betula sp.*) adulta, de médio porte e vitalidade reduzida. Com os seguintes dados dendrométricos:

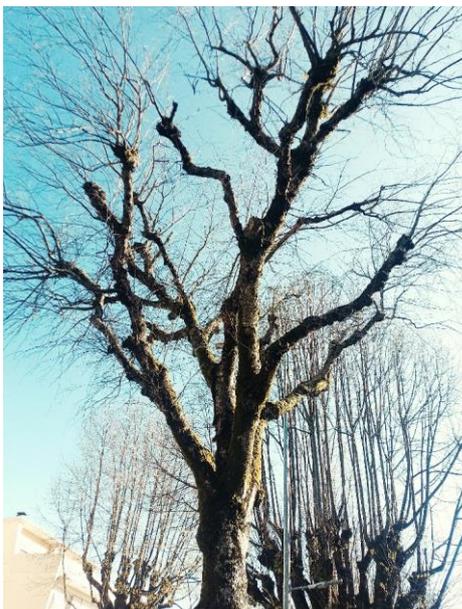
Presentemente a copa desta Bétula (*Betula sp.*) encontra-se ligeiramente descompensada. O histórico de podas efetuadas, contribuiu para a atual hierarquização e estrutura de suporte da copa frágil. Constatamos que esta copa é formada predominantemente por ramos epicórmicos, por vezes cruzados, com curvaturas e alguns com padrões de crescimento horizontal, o que reflete instabilidade mecânica em resposta a esforços físicos internos e externos de diversa natureza, (por exemplo pela ação do vento). Estes ramos estão inseridos em pernadas por vezes com lesões (cavidades com degradação do lenho), fissuras e alteração da textura da casca (Figura 4 e 5). Também temos a referir que as pernadas estão inseridas na mesma secção do tronco.

Figura 4—Fotografia da copa da Bétula (*Betula sp.*) na R. Beato Miguel de Carvalho, em frente ao N.º103, em Braga.

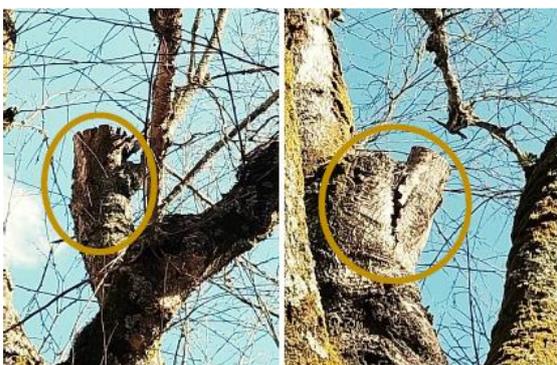
Observamos restos de diversos carpóforos difíceis de identificar ao longo de uma perna. Esta perna apresenta também lesões, associadas a alteração da casca e formação de fissuras (Figura 5 e 6).

Nesta copa verificamos a presença de exsudações e ramos secos.

Figura 5—Fotografias de lesões na copa da Bétula (*Betula sp.*) na R. Beato Miguel de Carvalho, em frente ao N.º103, em Braga.

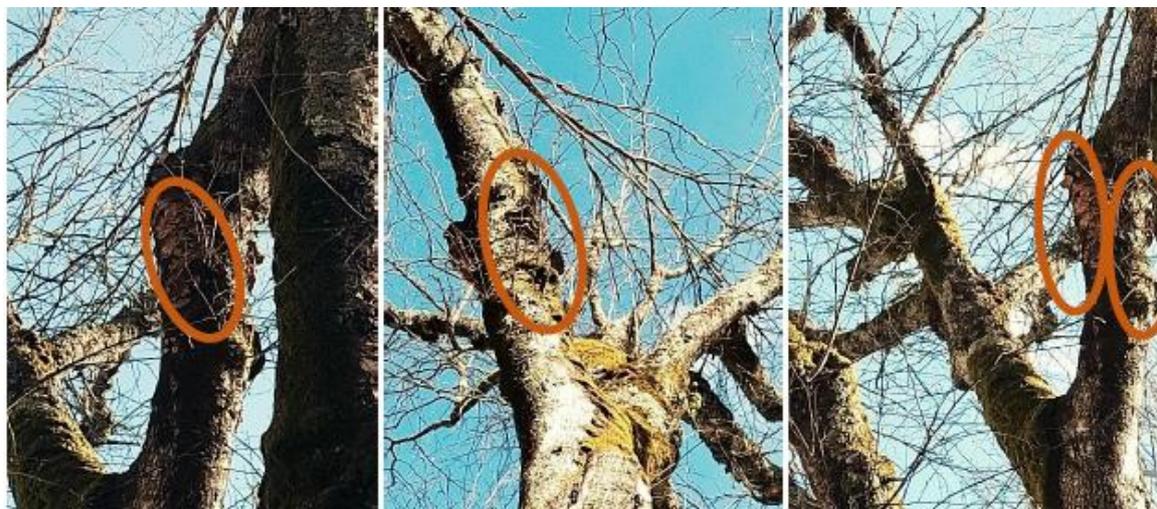
Figura 6—Fotografias de carpóforos em perna da Bétula (*Betula sp.*) na R. Beato Miguel de Carvalho, em frente ao N.º103, Braga.

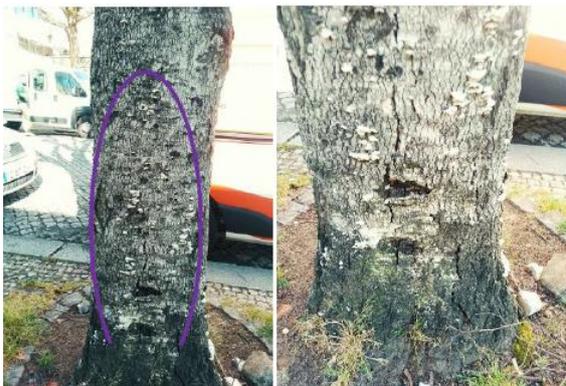
Relativamente ao tronco desta Bétula (*Betula sp.*) observamos em cerca de 1/2 deste, a presença de *Schizophyllum commune* Fr., do lado do edificado, assim como lesões, fissuras longitudinais (Figura 7). Este fungo causa a podridão branca e é dos primeiros a instalar-se em troncos com lenho degradado. A podridão branca consiste na degradação da lenhina, posteriormente a celulose, conduzindo à redução da resistência à compressão e mais tarde à tração.

Figura 7– Fotografias de diversos carpóforos, lesões e fissuras ao longo do tronco da Bétula (*Betula sp.*) na R. Beato Miguel de Carvalho, em frente ao Nº103, Braga.

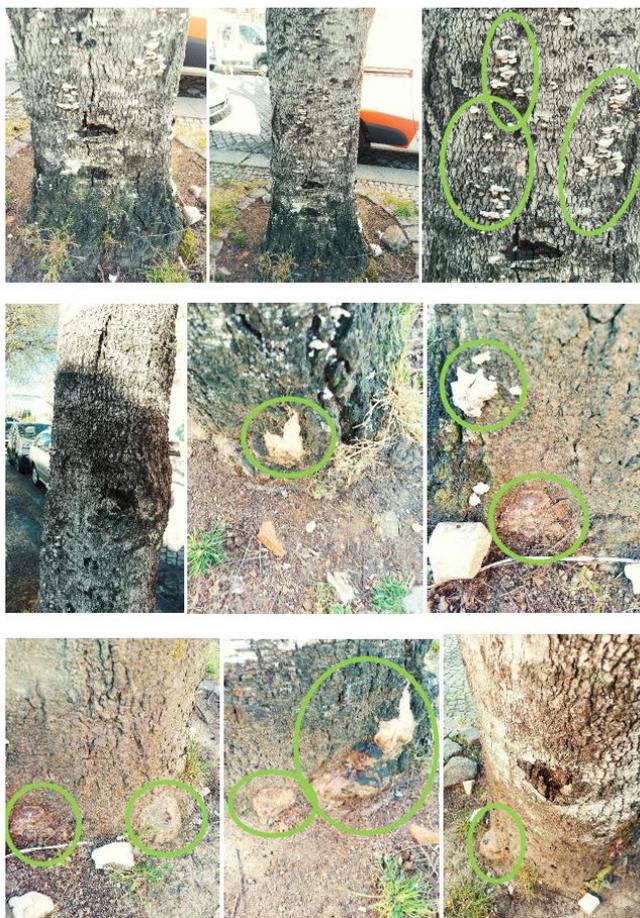
Esta Bétula (*Betula sp.*) também apresenta ao nível do colo, restos de diferentes carpóforos, difíceis de identificar (pela época do ano). Também constatamos a presença de uma lesão no lado da estrada, com tecidos internos expostos e formação incompleta do bordo de compartimentação (Figura 8).

Figura 8– Fotografias de diversos carpóforos, lesões e fissuras ao longo do tronco da Bétula (*Betula sp.*) na R. Beato Miguel de Carvalho, em frente ao Nº103, Braga.

Realizamos o teste do martelo de arborista dando positivo do lado do edificado.

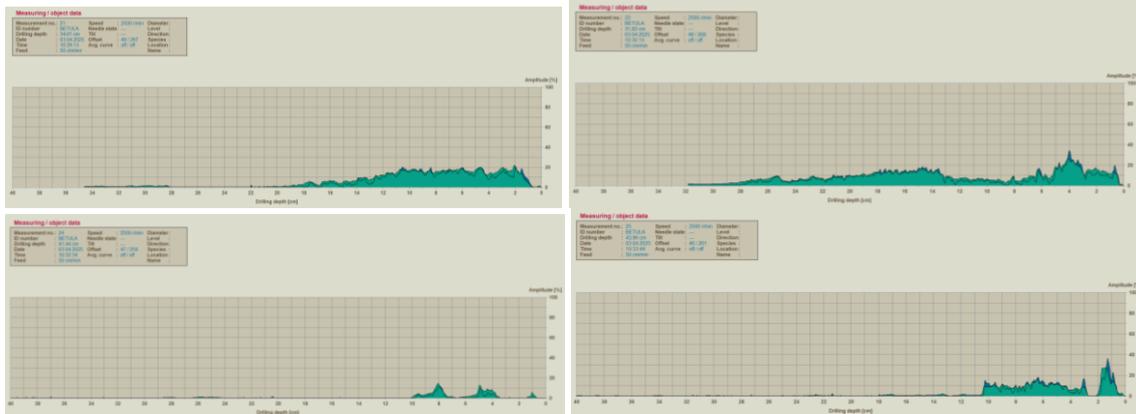
Raiz

Figura 9 – Resistogramas efetuados na raiz da Bétula (*Betula sp.*), R. Beato Miguel de Carvalho, em frente ao N^o103, Braga.

Nos 4 (quatro) resistogramas da Figura 9, realizados na raiz, verifica-se a presença de podridão interna intensa em diferentes estados de degradação e a diversas profundidades, sendo a resposta desta árvore muito débil (sistema defensivo da árvore).

Esta árvore apresenta risco de queda/fratura ao nível da raiz/colo.

Pelo exposto, propõe-se o **abate imediato** desta árvore, com plantação de acordo com as boas praticas, em época própria e por outra espécie mais adequada ao local. Aconselhamos a substituição por espécies já presentes nesta artéria como por exemplo *Acer Pseudoplatanus* L. ou *Pyrus calleryana* “Chanticleer”.

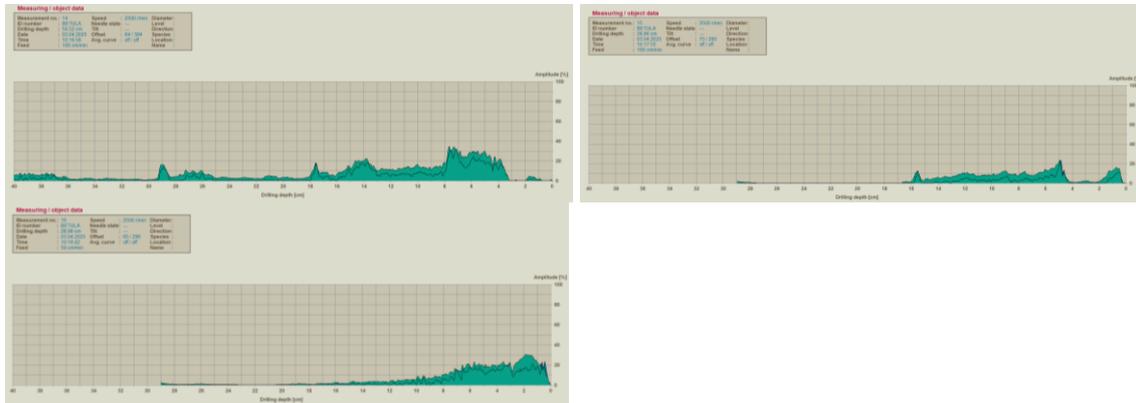
Colo

Figura 10 – Resistogramas efetuados no colo da Bétula (*Betula sp.*), R. Beato Miguel de Carvalho, em frente ao N^o103, Braga.

Da observação dos resistogramas (Figura 10), realizados no colo, verificamos alterações no lenho, com degradação intensa, formação de cavidades em diferentes estados. Também é visível a diminuição da definição dos picos que representam os anéis de crescimento do lenho. Estes “defeitos” internos analisados encontram-se em evolução e a resposta desta Bétula é muito débil.

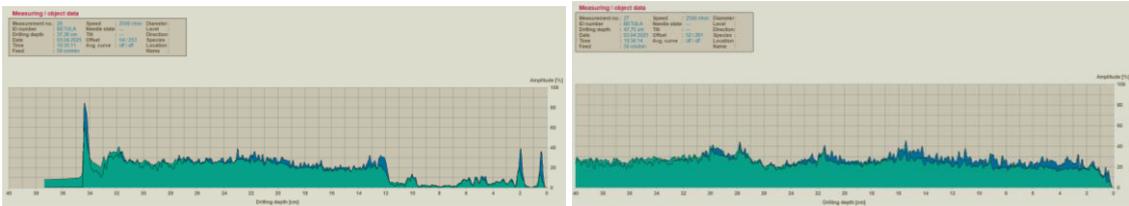
A cerca de 0,50m do tronco

Figura 11 – Resistogramas efetuados a cerca de 0,50m da Bétula (*Betula sp.*), R. Beato Miguel de Carvalho, frente ao N.º103, Braga.

Podemos constatar através da Figura 11, que a cerca de 0,50m da altura no tronco, também já observamos formação de cavidade, assim como a diminuição da definição dos picos que representam os anéis de crescimento do lenho.
