## PROPOSTA DE RESOLUÇÃO

ID da proposta	Processo	Atividade / Procedimento
<b>PR/2026/9777</b>	<b>42989/2025</b>	<b>Ocorrências e participações por solicitação da Freguesia</b>
Assunto do Processo		
<b>Ocorrências e participações por solicitação da Freguesia - Pedido de avaliação sobre o estado de árvore na via pública - Rua Belo Horizonte junto ao n.º 9</b>		
Unidade Administrativa		
<b>DASM - DJEV [ENTRADAS]</b>		
Propósito		
<b>Expediente Geral \ DASM-DJEV - Despacho</b>		
Órgão/Cargo que resolve		
<b>Vereador - Altino Bernardo Lemos Bessa</b>

<b>Processo</b>	42989/2025
<b>Requerente</b>	União de freguesias de Nogueira, Fraião e Lamações
<b>Data</b>	18/03/2026
<b>Local</b>	Rua Belo Horizonte
<b>Técnico</b>	Zita Margarida da Silva Saraiva
<b>Assunto</b>	Avaliação fitossanitária e biomecânica

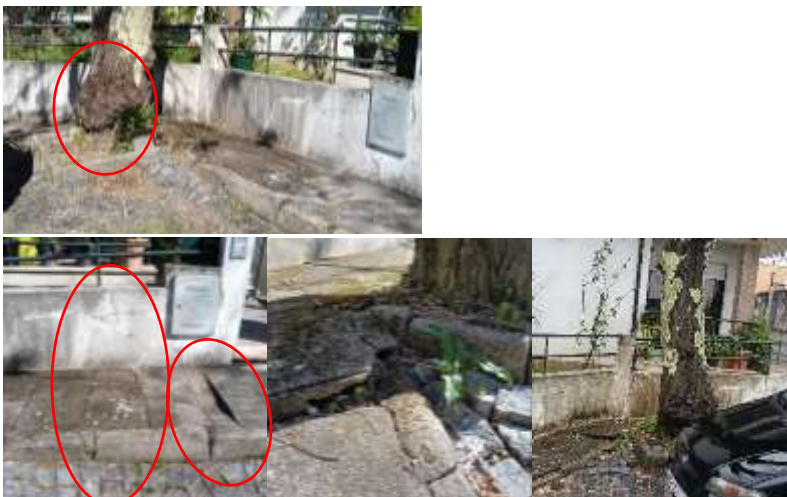
Figura 3 – Imagem do exemplar arbóreo

Durante a avaliação visual, verificou-se que a copa apresenta um marcado desequilíbrio estrutural, evidenciado por significativa assimetria na distribuição dos ramos e do volume foliar, derivado de intervenções de poda anteriores que alteraram a arquitetura natural da árvore.

O passeio envolvente encontra-se deformado, apresentando levantamento e fissuras, fenómenos associados à expansão do sistema radicular superficial e à pressão mecânica exercida sobre o pavimento.

O muro adjacente exhibe fissuras visíveis em diversos pontos, sugerindo interação físico-mecânica entre as raízes estruturais e a fundação da estrutura construída.

Adicionalmente, observou-se a presença de um cancro localizado muito próximo do colo, configurando um ponto de fragilidade estrutural onde a rotura pode ocorrer com maior probabilidade devido à redução da capacidade resistente dos tecidos afetados.

Conjuntamente, estas anomalias constituem indicadores relevantes de potenciais estrangimentos biomecânicos e podem comprometer a estabilidade mecânica do exemplar.

Pelo exposto, e considerando que não existe forma viável de mitigar os danos estruturais, recomenda-se o **abate** do exemplar e a sua substituição por espécie de médio porte em época própria.
