PROPOSTA DE RESOLUÇÃO

Processo	7589/2026
Requerente	Município
Data	10/02/2026
Local	Rua Comendador Santos da Cunha
Técnico	Zita Margarida da Silva Saraiva
Assunto	Avaliação fitossanitária e biomecânica

***Sophora japonica* L.**

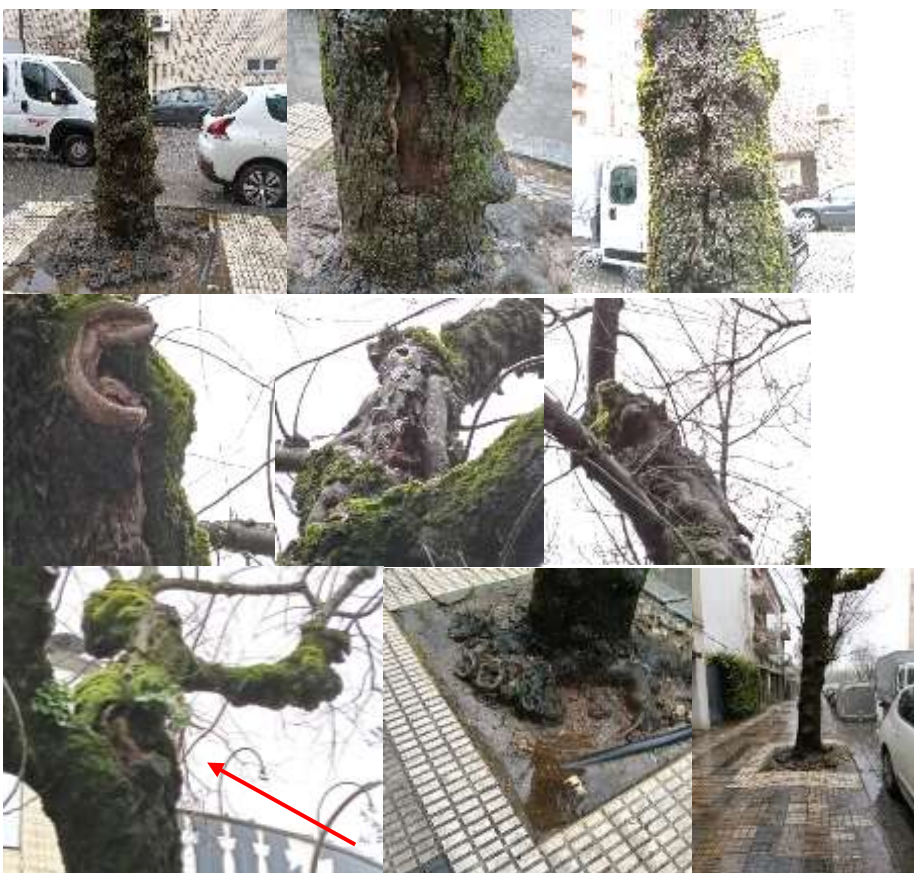
Figura 3 – Imagens do passeio

Observam-se várias cavidades nas pernas da copa, com lenho visivelmente degradado.

Uma das pernas encontra-se comprometida em mais de 50%, o que indica uma redução significativa da sua capacidade de suporte e um aumento substancial do risco de fratura.

Na base de outra perna é visível uma cavidade profunda, cuja deterioração se prolonga ao longo do tronco, revelando perda de integridade estrutural em diferentes níveis da arquitetura da árvore.

Verificam-se igualmente raízes com feridas e danos mecânicos, fatores que podem comprometer a estabilidade biomecânica do exemplar ao afetarem a continuidade estrutural do sistema radicular.

Pelo exposto, e considerando que não existe forma viável de mitigar os danos estruturais, recomenda-se o **abate** do mesmo.
