ID da proposta	Processo	Atividade / Procedimento
<b>PR/2026/12177</b>	<b>8491/2026</b>	<b>Relatório de avaliação de risco biomecânico de árvores</b>
Assunto do Processo		
<b>Avaliação Fitossanitária e Biomecânica - Rua Cónego Luciano Afonso dos Santos</b>		
Unidade Administrativa		
<b>DVEPM - DJEV [ENTRADAS]</b>		
Propósito		
<b>Expediente Geral \ DASM-DJEV - Despacho</b>		
Órgão/Cargo que resolve		
<b>Vereador - Altino Bernardo Lemos Bessa</b>

<b>Processo</b>	8491/2026
<b>Requerente</b>	Município
<b>Data</b>	18/02/2026
<b>Local</b>	Rua Cónego Luciano Afonso dos Santos
<b>Técnico</b>	Zita Margarida da Silva Saraiva
<b>Assunto</b>	Avaliação fitossanitária e biomecânica

**ID1 *Liquidambar styraciflua* L.**

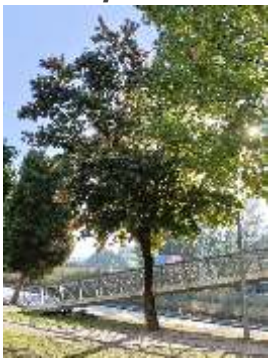
Figura 2 – Imagem da envolvente do exemplar

O exemplar apresenta ainda inclinação direcionada para uma passagem aérea frequentemente utilizada pelos moradores, aumentando o potencial de risco associado.

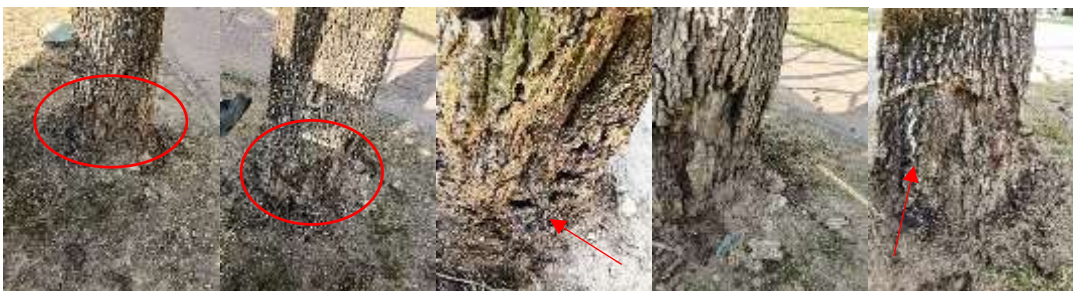
Figura 3 – Imagens das sintomatologias observadas

Regista-se no colo do exemplar um descascamento superior a 50% da circunferência, associado a exsudação ativa. Observam-se igualmente indícios de degradação do lenho ao longo do tronco, sugerindo comprometimento estrutural progressivo.

Na copa verifica-se a presença de raminhos secos e alterações na coloração foliar, compatíveis com declínio fisiológico e possível disfunção no fluxo de seiva.

Pelo exposto, e considerando que não existe forma viável de mitigar os danos estruturais, recomenda-se o **abate** do mesmo.
