Informação Técnica de Avaliação Fitossanitária e Estabilidade Biomecânica

Dia 21 de junho deslocamo-nos á rua Cónego Manuel de Aguiar Barreiros, para efetuar a avaliação da condição fitossanitária e estabilidade biomecânica de três exemplares, dois choupos e uma bétula e conseqüentemente avaliação do potencial de risco de queda ou fratura.

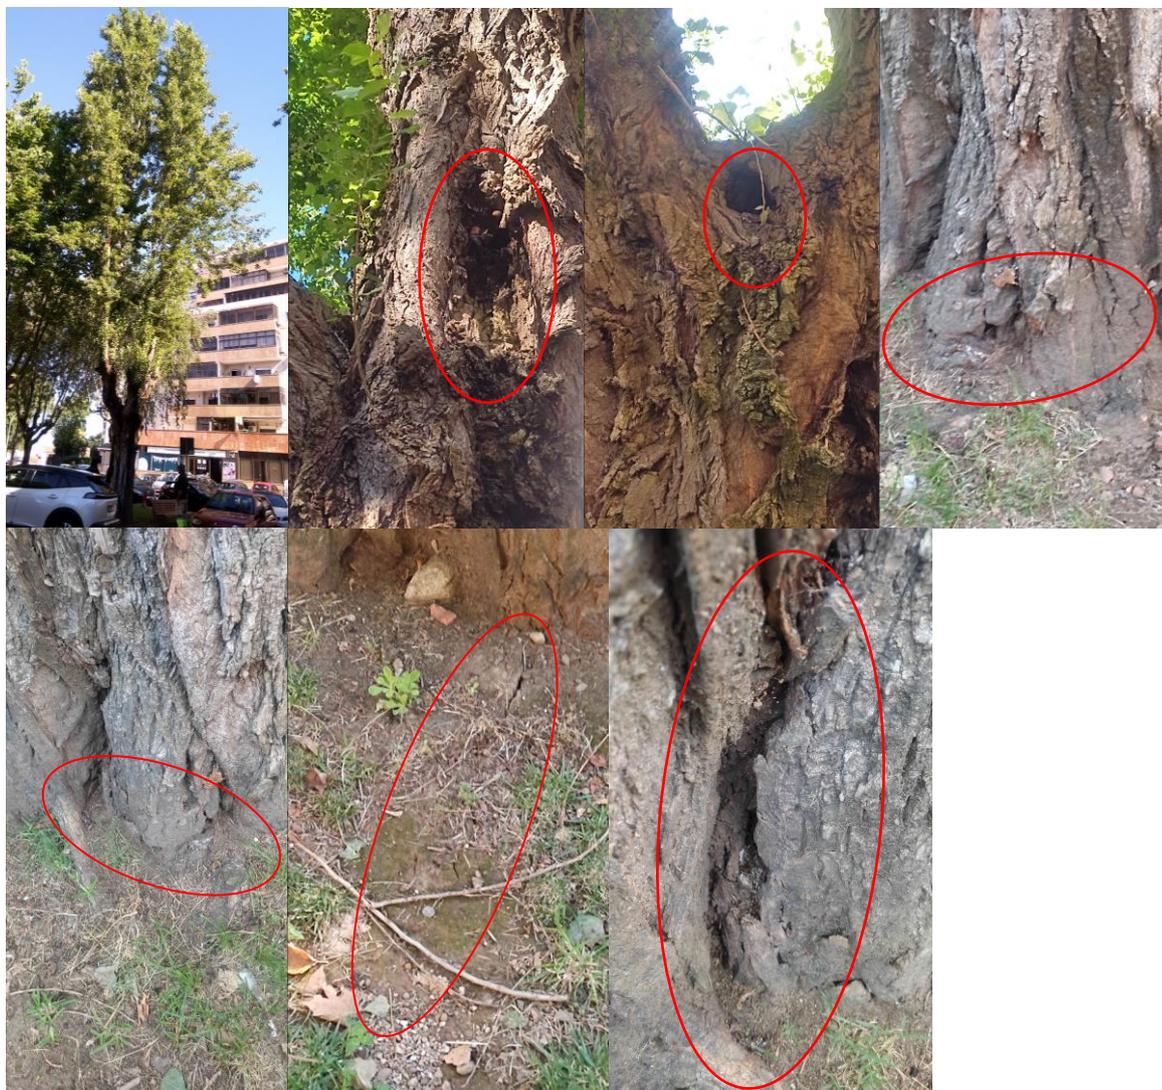
ID1 *Populus sp.*

Este exemplar apresenta cavidade na bifurcação das pernas, e cavidade na base de uma das pernas. Observam-se frutificações de fungos na cavidade de uma das pernas indicativo de degradação do lenho. No colo do tronco visualiza-se ferida vertical com degradação do lenho e fissura na horizontal o que indica sinal de fragilidade do lenho. Como verificamos pelas imagens observa-se fendinhamento do prato radicular. Analisando os resistogramas verificamos degradação do lenho e presença de cavidade interior. Pelos motivos descritos aconselhamos o seu ABATE e substituição pela espécie *Prunus cerasifera pissardii* pois é uma espécie de pequeno/médio porte uma vez que a sua localização fica junto do passeio.

O ID1 choupo é o exemplar que apresenta maior probabilidade de queda pois o seu prato radicular mostra sinais de deslocação (fissura no solo), o tronco tem uma cavidade interna considerável e fissuras horizontais no colo do tronco o que nos indicam que o exemplar já exhibe sinais evidentes de risco de queda. Relativamente ao ID2 bétula o principal fator que contribui para o aconselhamento de ABATE é a germinação de outra espécie arbórea na cavidade da perna o que nos indica que esta perna apresenta grande degradação do lenho e conseqüentemente elevada probabilidade de queda, a sua poda provocaria um desequilíbrio da árvore aumentando a probabilidade de queda do exemplar.

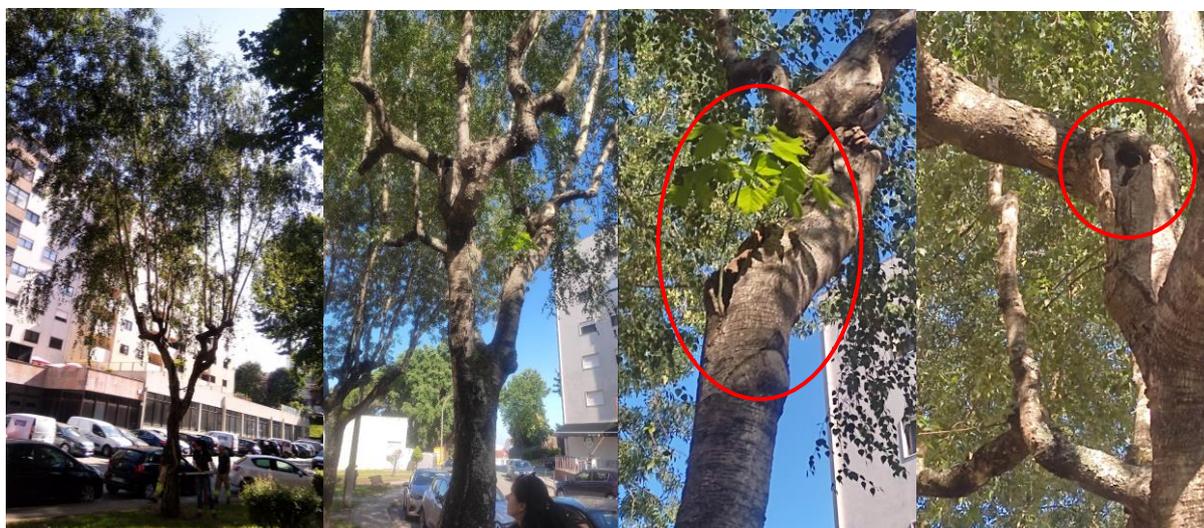
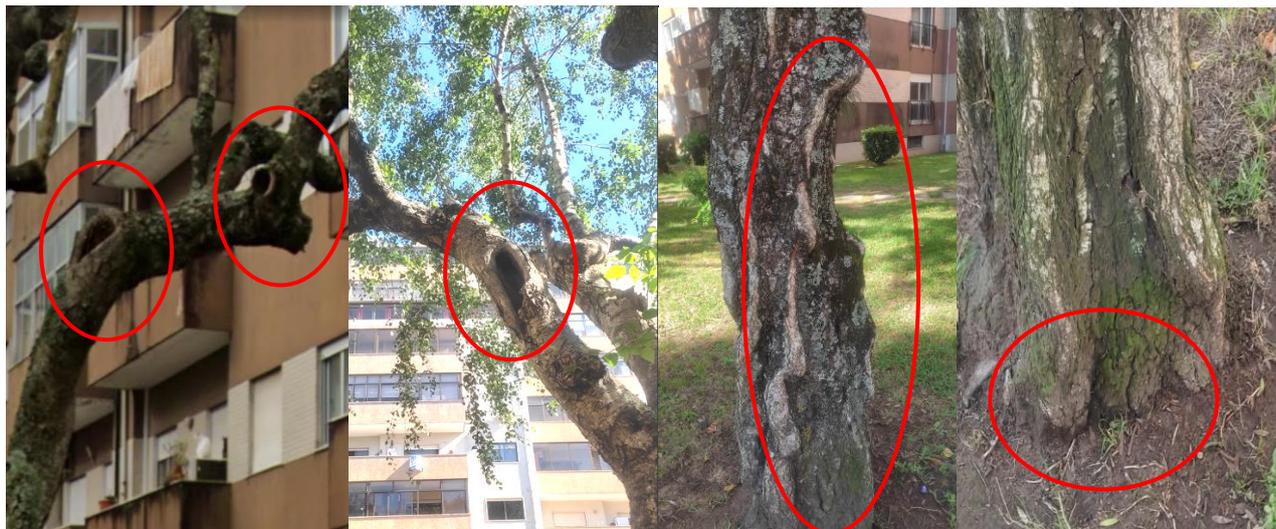
ID2 *Bétula sp.*

Observando as imagens e os resistogramas verificamos que, apesar de não visualizarmos quaisquer indicação de doenças neste exemplar, no tronco já verificamos pelos resistogramas alguma degradação do lenho mas ainda não é significativa não pondo em causa a sua estabilidade biomecânica. O grande problema neste exemplar prende-se com as pernas, pois como resistamos fotograficamente, estas apresentam grandes cavidades, sendo que uma delas já apresenta a germinação de outra espécie arbórea o que nos indica degradação do lenho, se podarmos estas pernas o exemplar fica descompensado aumentando exponencialmente a sua probabilidade de queda. Não

havendo alternativa viável para a conservação deste exemplar aconselhamos o seu ABATE e substituição pela mesma espécie.

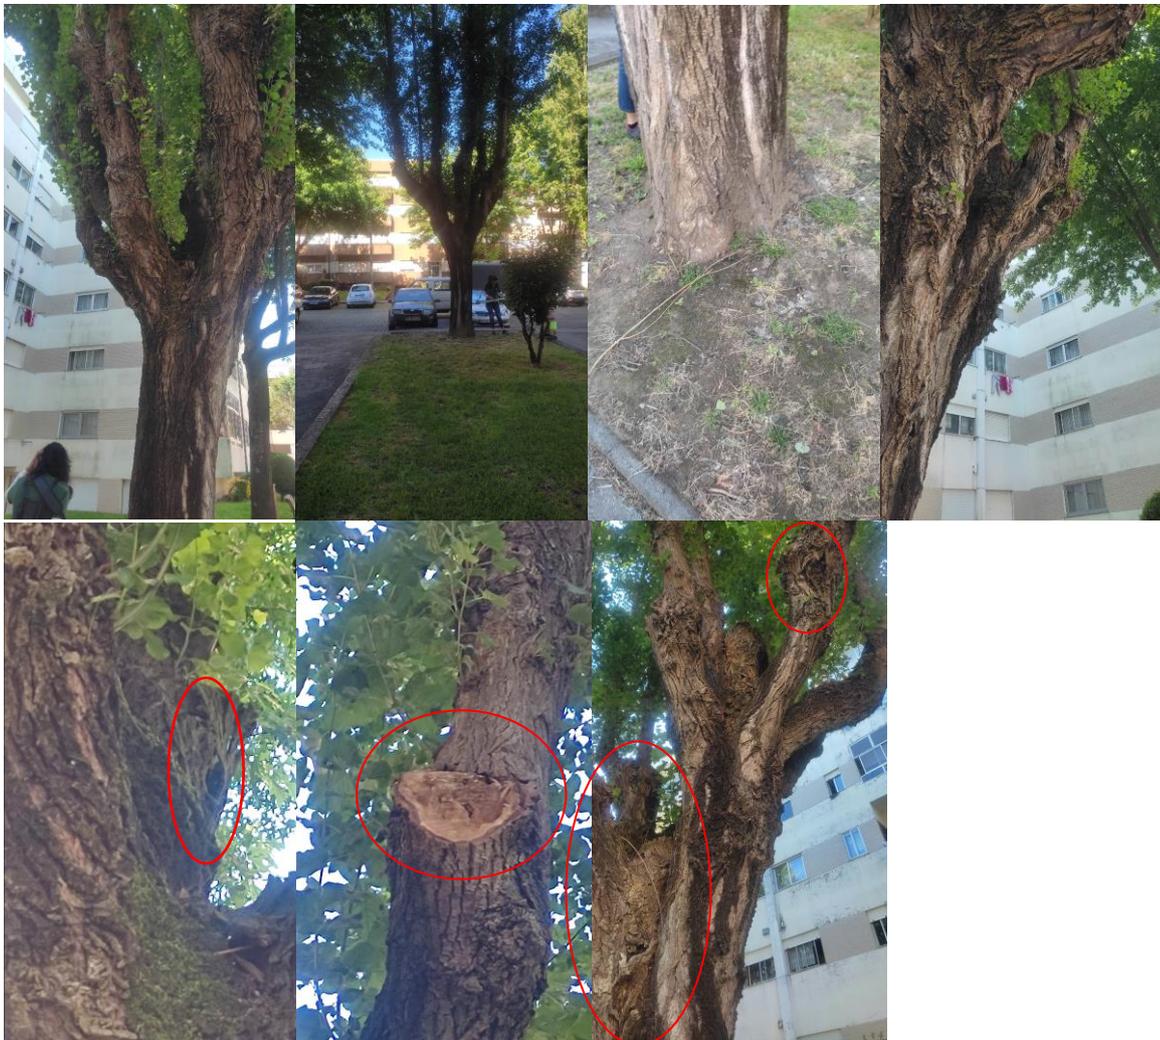
ID3 *Populus sp.*

Analisamos visualmente este exemplar verificamos algumas cavidades nos ramos e pernas na copa, razão pela qual utilizamos o resistógrafo de modo a avaliar a resistência do lenho, verificamos que á data da visita este exemplar não está em perigo ou risco de queda. Não foram sinalizados outros sinais ou sintomas de problemas fitossanitários e biomecânicos. Não obstante desta análise este exemplar será objeto de análise anualmente de modo a acompanhar a evolução das cavidades.
