## Informação técnica da avaliação fitossanitária e de risco de queda ou fratura de um exemplar arbóreo presente na Rua Cónego Manuel de Aguiar Barreiros, em Braga.

Braga, junho 2024

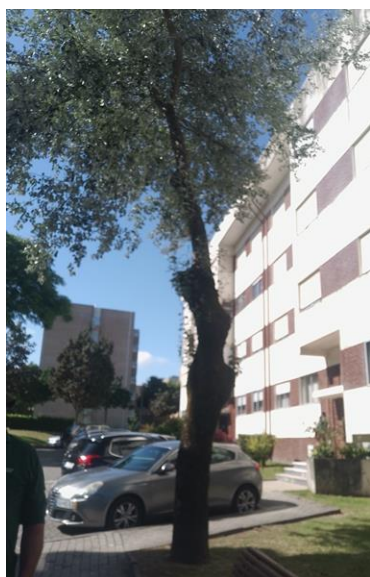
Figura 2- Imagem do Choupo-branco (*Populus alba* L.) em estudo.

Na proximidade desta árvore observamos edificado, parque de estacionamento e equipamentos (postes de iluminação e banco de jardim) (Figura 2). Relativamente ao espaço envolvente trata-se de um local com movimento de pessoas e veículos.

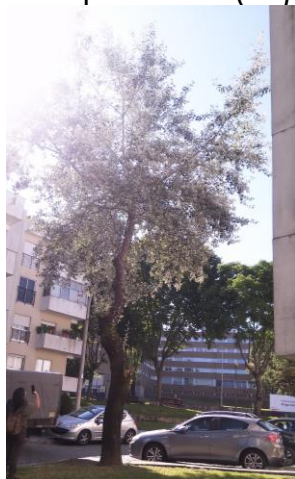
Figura 3 – Fotografia do Choupo-branco (*Populus alba* L.)

Esta árvore é um Choupo-branco (*Populus alba* L.). Trata-se de um exemplar adulto, de porte médio e vitalidade moderada (Figura 3). Os dados dendrométricos deste exemplar são:

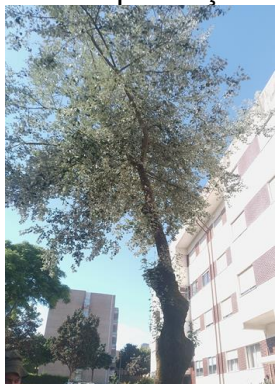
Figura 4 – Fotografia da copa do Choupo-branco (*Populus alba* L.).

Quanto á copa desta árvore, devemos referir que se apresenta reduzida e elevada, formada essencialmente por ramos de rebentação epicormica, expõe ligeira descompensação e moderada transparência (Figura 4).

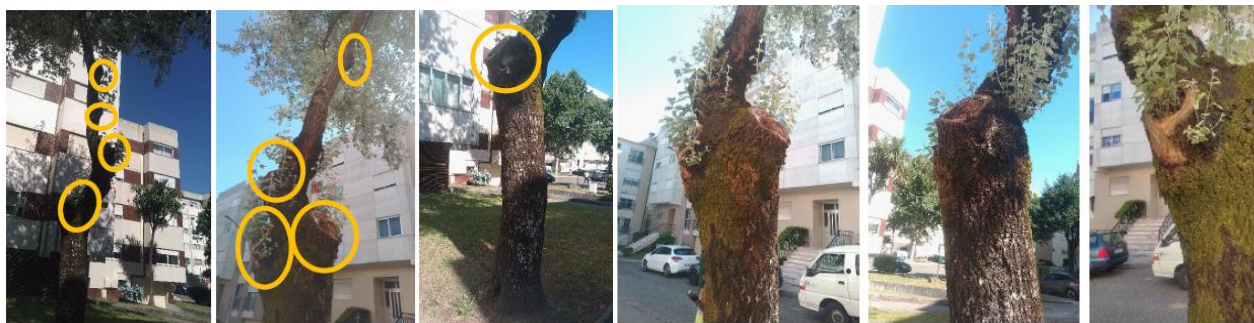
Este Choupo-branco apresenta situações na copa, que estão relacionadas com o histórico de podas efetuadas em pernadas de diversos diâmetros. Observamos no geral que esta árvore sofreu podas ao longo dos anos e esta prática contribuiu para a diminuição da longevidade, para a formação de um suporte da copa frágil, criação de lesões, formação de ramos com inserções débeis e consequentemente a diminuição da resistência desta árvore aos agentes patogénicos, aumentando as suas fragilidades estruturais (Figura 5).

Figura 5 – Fotografias de diversas lesões na copa do Choupo-branco (*Populus alba* L.), resultantes das podas.

Constatamos que algumas das lesões, apresentam formação de cavidades, podridão dos tecidos internos expostos e formação incompleta do bordo de compartimentação (Figura 5). Atestamos que em consequência desta operação estes exemplares produziram abundância de ramos com inserções débeis, o que reflete instabilidade mecânica destes, quando sujeitos por exemplo á passagem do vento.

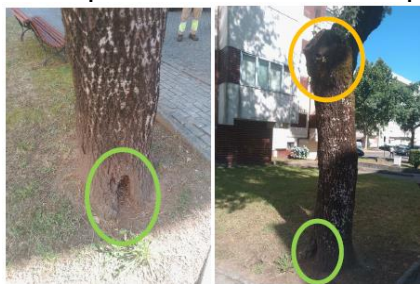
Relativamente ao tronco, apresenta ligeira curvatura, e uma lesão no colo, na mesma direção de uma das lesões anteriormente referidas. A lesão no colo apresenta formação de cavidade, com podridão, degradação dos tecidos internos expostos e com formação incompleta do bordo de compartimentação (Figura 6).

Figura 6 – Fotografias da lesão no colo do Choupo-branco.

A esta lesão estão associadas fissuras com potencial afetação interna e destacamento da casca.

As lesões presentes neste choupo-branco dificilmente se compartimentam e os fungos ali presentes geram mais podridão dos tecidos internos, aumentando a degradação destes no tronco e nas restantes partes desta árvore.

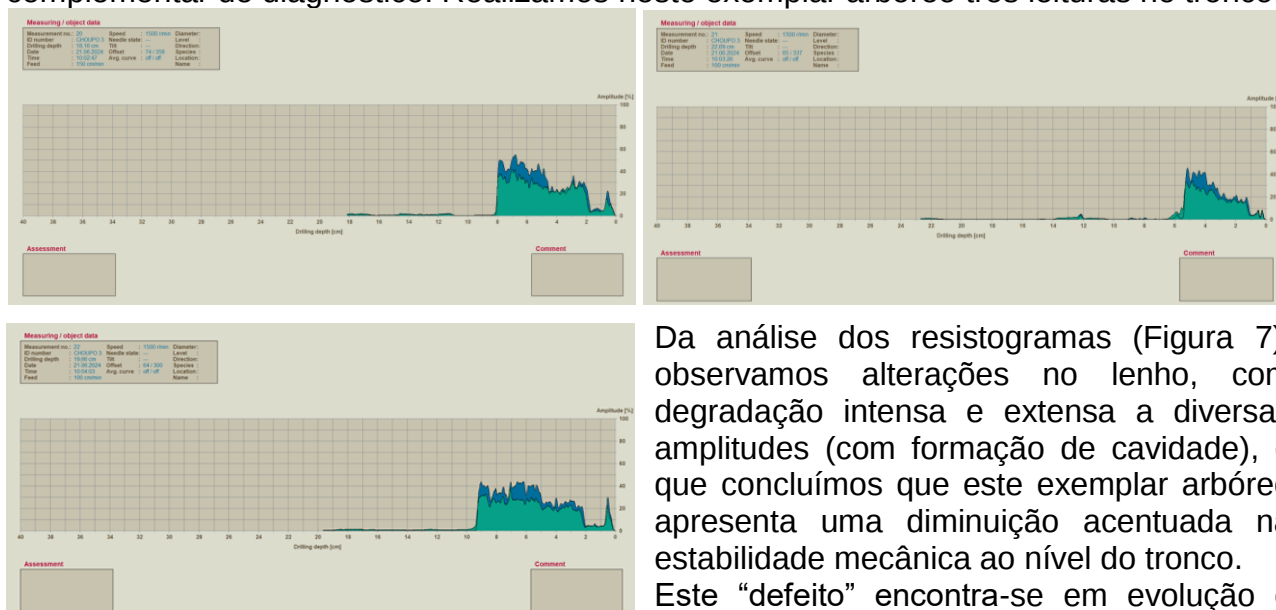
Figura 7 – Resistogramas efetuados no Choupo-branco.

Da análise dos resistogramas (Figura 7), observamos alterações no lenho, com degradação intensa e extensa a diversas amplitudes (com formação de cavidade), o que concluímos que este exemplar arbóreo apresenta uma diminuição acentuada na estabilidade mecânica ao nível do tronco. Este “defeito” encontra-se em evolução e esta secção está afetada.
