| <b>Processo</b> | <b>36528/2026</b> |
| <b>Data</b> | <b>17 de julho de 2026</b> |
| <b>Local</b> | <b>Rua D. Pedro V.</b> |
| <b>Assunto</b> | <b>Avaliação fitossanitária e de estabilidade biomecânica</b> |

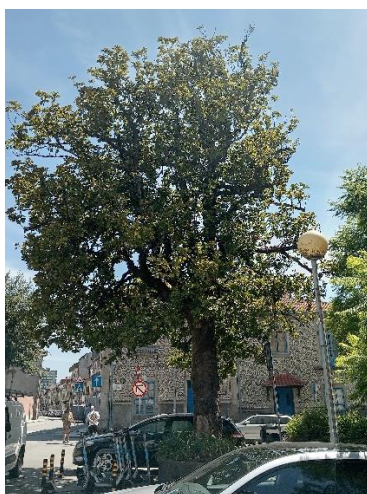
Trata-se de uma Magnólia-de-flores-grandes (*Magnolia grandiflora* L.), adulta de médio porte, com vitalidade reduzida, copa débil e desequilibrada (prevalecendo o lado da estrada) (Figura 3).

Figura 3 – Fotografia da Magnólia-de-flores-grandes (*Magnolia grandiflora* L.).

Face aos riscos para a comunidade na utilização e circulação nesta artéria, não havendo a possibilidade de mitigação dos riscos, por meio de ações de correção e não sendo opção manter a atual situação, aconselha-se o abate imediato deste exemplar.

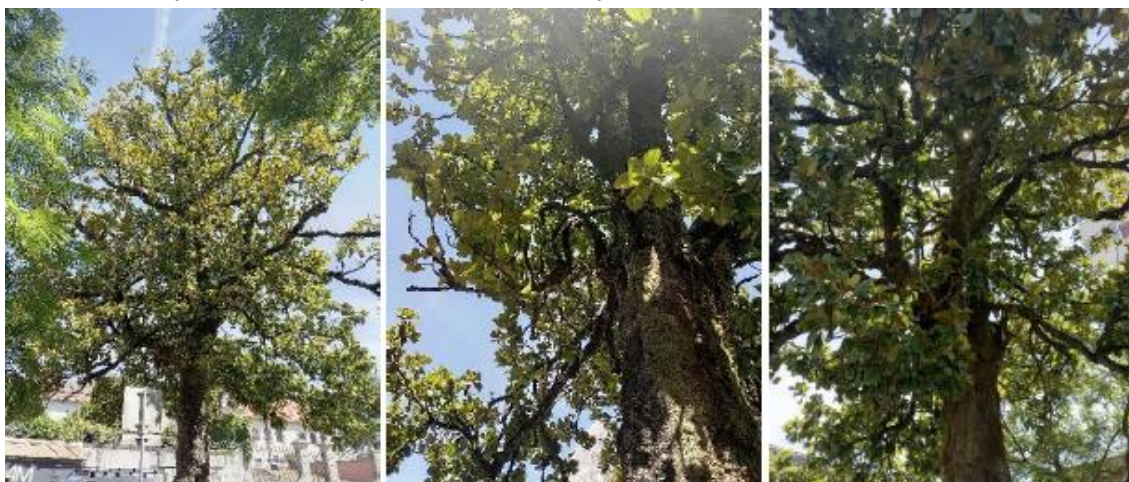
A Magnólia-de-flores-grandes (*Magnolia grandiflora* L.), apresenta o estabelecimento do processo de regressão que se designa de Dieback (Figura 4). Este processo consiste na morte de ramos no sentido descendente da copa e do exterior para o interior. Os ramos secos apresentam instabilidade mecânica em resposta a esforços físicos externos e internos, perdem flexibilidade ao vento e resistência ao seu próprio peso, podendo fraturar por qualquer ponto e a qualquer momento, como presentemente já se observa junto a este exemplar. Este processo traduz na copa desta árvore, a disfunção presente no sistema radicular da mesma. Os danos existentes no sistema radicular, impedem a chegada de água e nutrientes à copa, como consequência esta apresenta-se transparente e mais débil.

Figura 4 – Fotografias da copa da Magnólia-de-flores-grandes (*Magnolia grandiflora* L.).

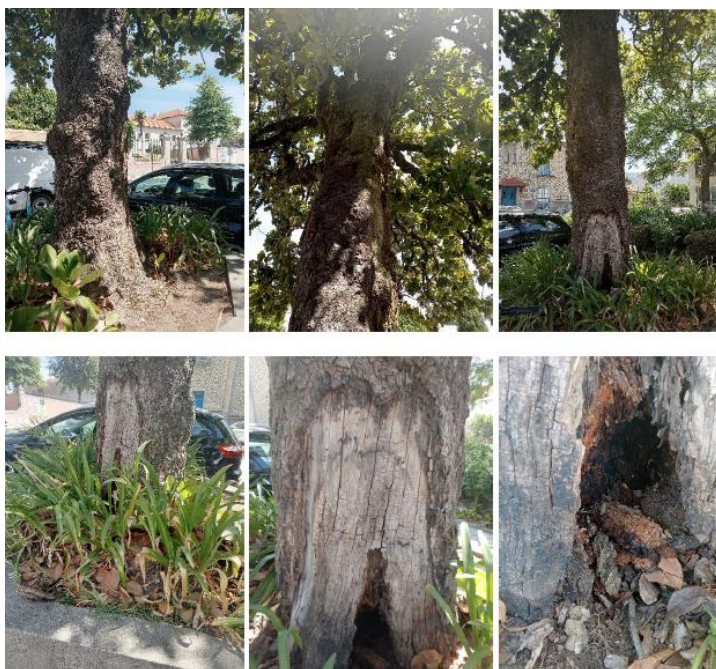
Ao longo de todo o tronco, constatamos a presença de diversas deformações, fissuras e uma lesão no colo que se estende pelo tronco do lado externo em cerca de 100cm de altura e 45cm de largura. Nesta lesão, observa-se externamente, muitas fissuras/rachaduras na madeira morta, assim como orifícios dos insetos xilófagos. Quanto à cavidade interna apresenta 32cm de profundidade e problemas fitossanitários associados, que contribuem para a diminuição da estabilidade mecânica desta árvore.

A cavidade interna, exhibe intensa degradação, com a presença de insetos xilófagos (orifícios e galerias), com podridão associada e formação incompleta do bordo de compartimentação. Constata-se que esta, se estende pelo eixo longitudinal, internamente no sentido descendente e ascendente. Verifica-se que esta cavidade se prolonga no sentido descendente, colo/raiz em cerca de 100cm. São sinais de alteração ao nível do colo/raiz.

Figura 5 – Fotografias de alguns problemas da Magnólia-de-flores-grandes (*Magnolia grandiflora* L.).

Realizamos o Teste do martelo de arborista dando positivo ao nível do tronco (com este teste analisa-se a sonoridade produzida por pancadas secas em diferentes posições do tronco).

Após a análise dos dados recolhidos no decorrer do trabalho de campo, constata-se que o sistema radicular deste exemplar encontra-se comprometido, com implicações na diminuição da solidez biomecânica. Presentemente, observam-se sinais/sintomas no tronco e copa que indicam disfunção no sistema radicular, associado às cavidades (tronco e colo/raiz), conclui-se a existência de elevado risco de queda e/ou fratura deste exemplar.

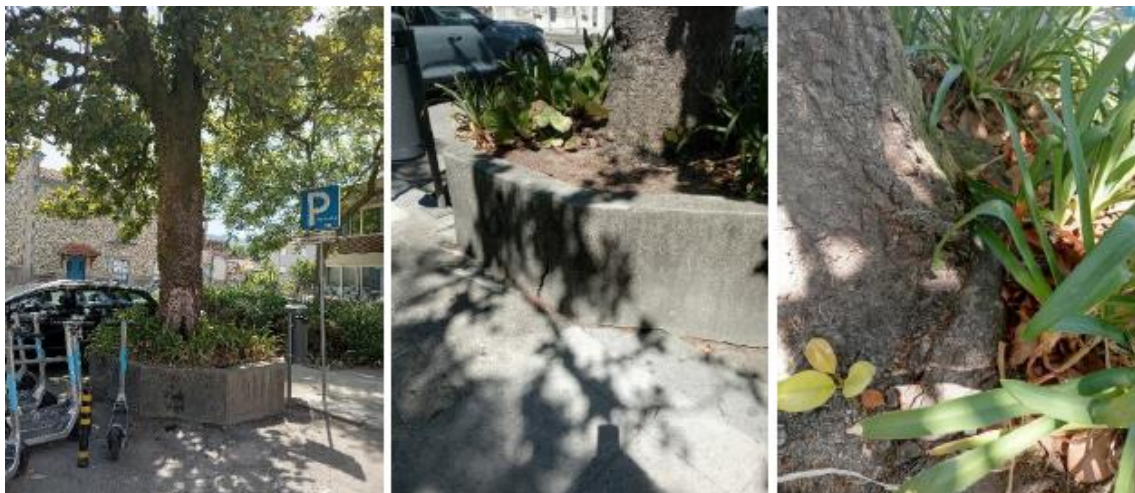
Este exemplar encontra-se numa floreira em betão (de cerca de 2,20mx2,20m por 0,80m), no estacionamento de alcatrão, logo a Zona Crítica Radicular (ZCR) está confinada à floreira. Observa-se raízes estranguladoras junto ao colo e a própria floreira expõe diversas rachaduras. A ZCR corresponde à área mais próxima do tronco onde se encontram do ponto de vista biológico as raízes indispensáveis à estabilidade mecânica de uma árvore e corresponde a 85% do sistema radicular. Quaisquer danos na ZCR, irá provavelmente afetar a saúde e a sobrevivência desta Magnólia-de-flores-grandes (*Magnolia grandiflora* L.) (Figura 6).

Figura 6 – Fotografias da Magnólia-de-flores-grandes (*Magnolia grandiflora* L.).

Propõe-se a retirada da floreira e a plantação dos 2/3 novos exemplares em caldeiras, de acordo com as boas praticas e em época própria por outra espécie mais adequada ao local, como Jacarandás (*Jacaranda mimosifolia* D. Don).

Recomenda-se a reorganização do estacionamento neste troço da artéria, com a construção das caldeiras paralelas aos lugares de estacionamento (com o mesmo comprimento destes e largura de pelo menos 1m).
