Informação Técnica de Avaliação Fitossanitária e Estabilidade Biomecânica

Local: -Rua Damão n.º 141

Assunto: Avaliação Fitossanitária e Biomecânica de Freixo

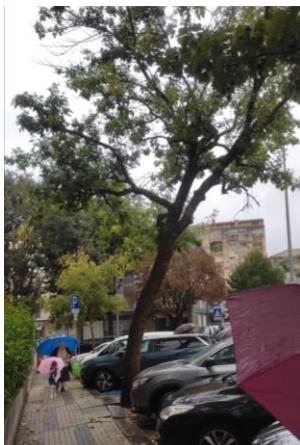
Figura 2 – Foto do Freixo (*Fraxinus* sp.)

O Freixo (*Fraxinus* sp.), é um exemplar arbóreo adulto, com baixa vitalidade, encontrando-se em espaço de estacionamento, sem caldeira, ladeada por paralelepípedos. Quanto ao tronco observa-se alguma inclinação, alguns nós de podas antigas, fissuras, alterações na casca.

Pelo exposto consideramos, que o exemplar apresenta vitalidade decrescente, e não apresenta estabilidade biomecânica, não havendo forma de mitigar os “defeitos” /riscos presentes, recomendamos o seu ABATE e sua substituição por exemplar de *Cercis siliquastrum*.

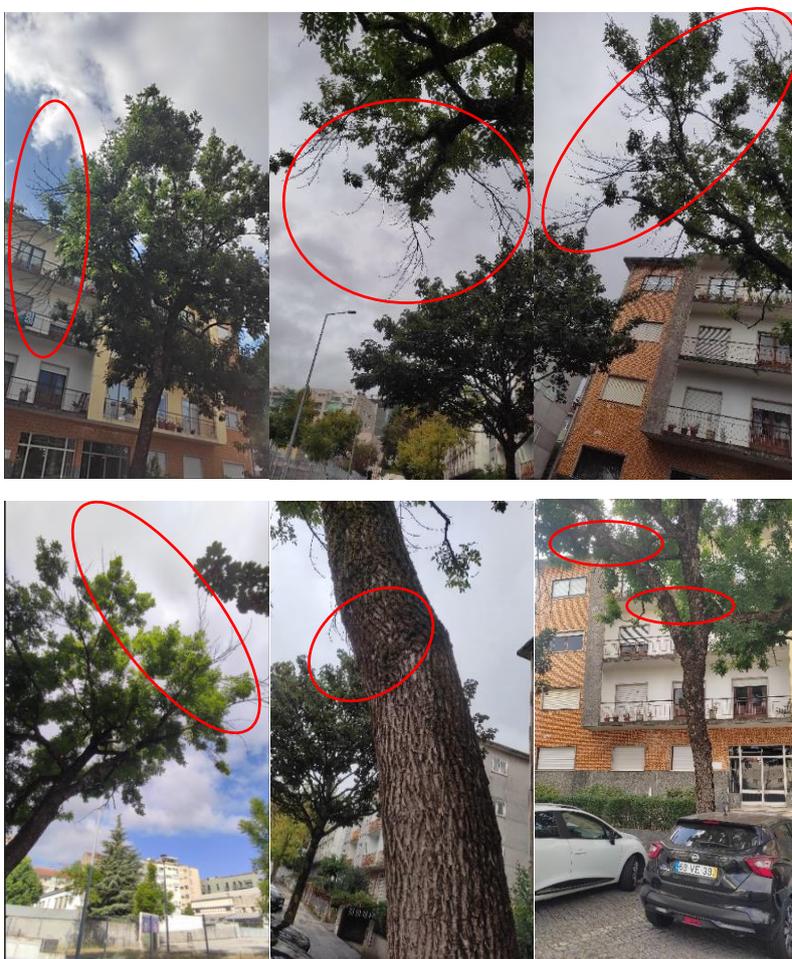
Figura 3 – imagem de sinais/sintomas do exemplar

Na copa da árvore vemos dieback já com alguma expressão, conforme observamos na figura 3. Alguns ramos encontram-se mal inseridos fazendo um grau maior ou igual a 90° o que se traduz em fragilidade na inserção do ramo. O tronco também observamos um local de fragilidade.

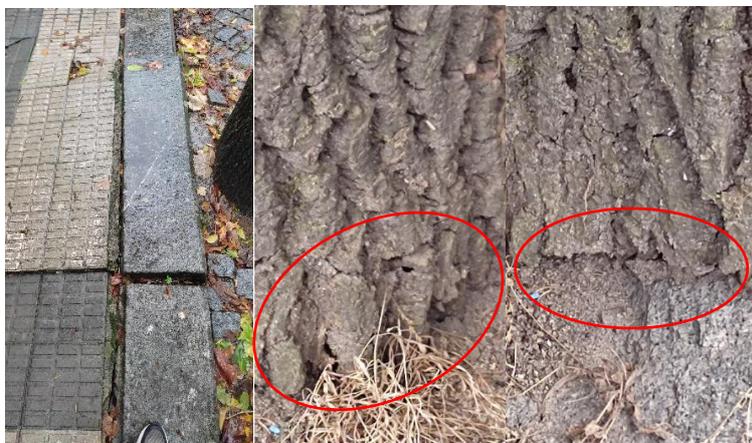
Figura 4 – imagem do colo do exemplar arbóreo.

Ao nível das raízes e colo, observa-se o lancil junto da árvore levantado que se prolonga pelo passeio, no colo verificamos a presença de fissuras na casca horizontais e locais onde se observam pequenas cavidades, o que é indicativo de fragilidade biomecânica nesta zona.
