## Relatório Técnico de Avaliação Fitossanitária e Estabilidade Biomecânica

Dias 20 de dezembro de 2023 deslocamo-nos á da rua Diogo de Teive por solicitação da equipa da DJEV e 11 de Abril voltamos para verificação e confirmação da estado fitossanitário e biomecânico dos exemplares solicitados (figura1)

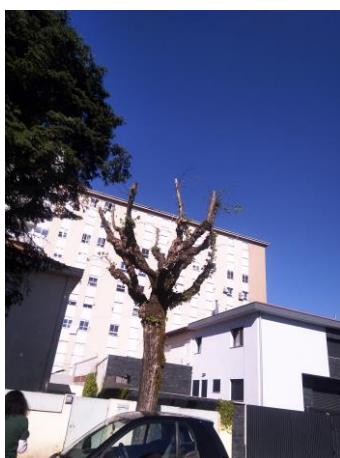
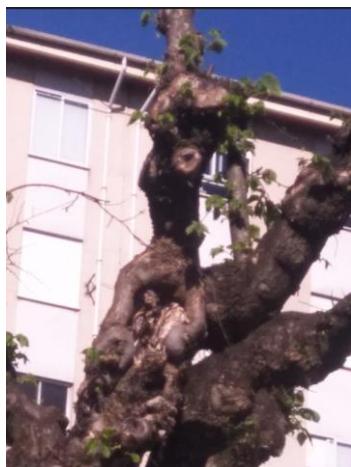
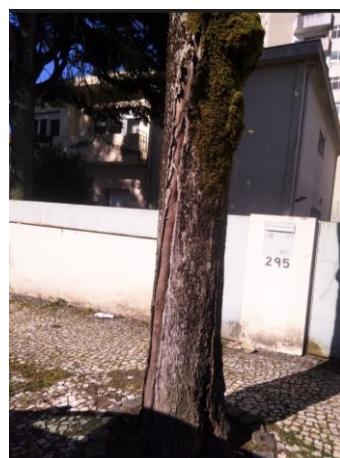
Figura 2 – Imagens do exemplar ID1

Como podemos observar pela figura 2, o tronco apresenta fissuras, cavidades nas pernadas, no geral verificamos que este exemplar apresenta muito baixa vitalidade estando praticamente seca, apenas com pequenas rebentações, logo aconselhamos o seu abate.

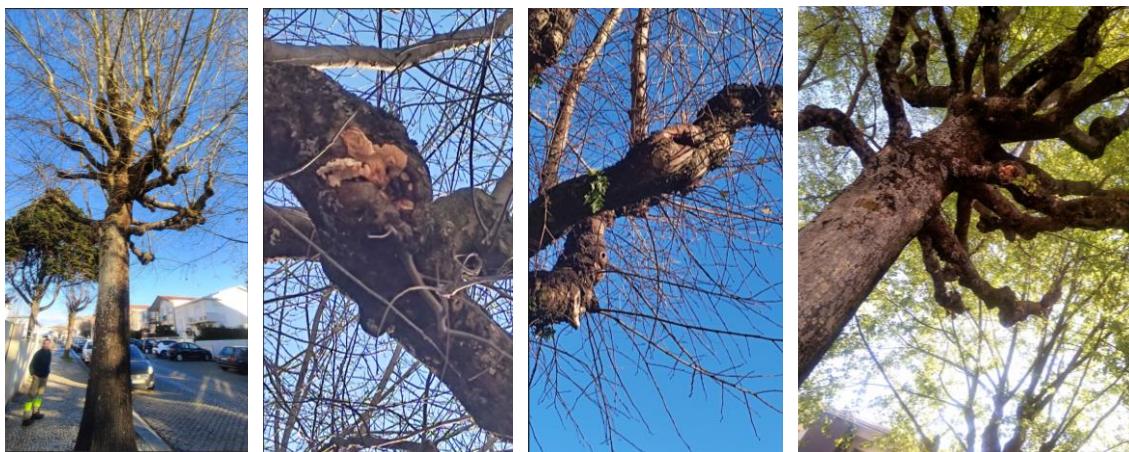
Figura 3 – Imagens do exemplar ID2

Podemos observar pela figura 3 e presença de carpóforos e cavidades nas pernadas, na primeira visita em dezembro verificamos também a presença de carpóforos de fungo degradador do lenho no colo, por este motivo utilizamos o resistógrafo de modo a verificar se a presença destes punham em causa a estabilidade biomecânica do exemplar.

Como podemos concluir pelos resistogramas apresentados este exemplar apresenta degradação do lenho e aos 20cm do solo apresenta cavidade considerável que coloca em risco de queda o exemplar. Aconselhamos o seu abate.

Do exposto concluímos que estes exemplares estão em risco de queda e a probabilidade de atingir pessoas, animais e bens é muito elevada. Aconselhamos o seu abate e substituição pela espécie *Aesculus hippocastanum* em substituição do ID1 e ID2.
