**Processo:** 36473/2025  
**Local:** Rua Dom António Bento Martins Júnior  
Coordenadas geográficas: 41°33'28.4"N 8°24'43.1"W

**Informação:** de 04/09/2025  
**Assunto:** DJEV – Informação técnica  
**Técnico:** Zita Margarida da Silva Saraiva

Por indicação da equipa da DJEV, deslocamo-nos á Rua Dom António Bento Martins Júnior com o intuito de proceder à avaliação fitossanitária e biomecânica de um *Choupo*. Uma vez que o exemplar arbóreo está situado numa rua com bastante movimento, adjacente ao cemitério e com sinais de declínio na copa é essencial a sua avaliação de risco.

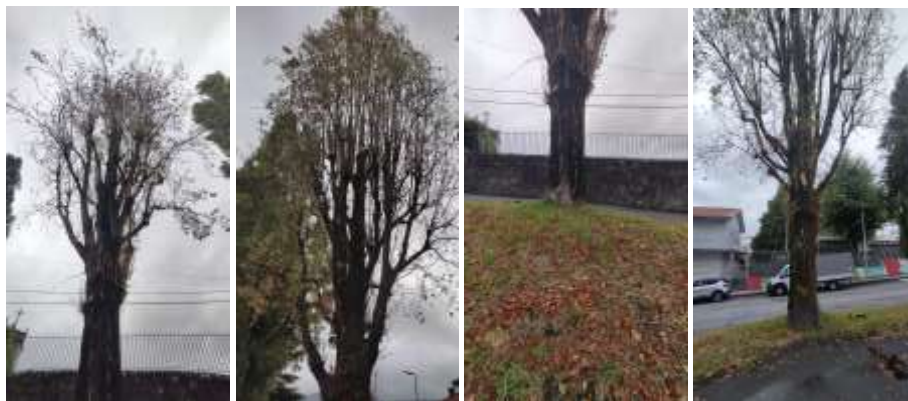
Figura 3 – imagens do exemplar arbóreo

Observamos (figura 3) copa com muitos ramos secos e a maioria da folha a secar.

Este exemplar apresenta muito pouca vitalidade tendo a copa mais de 70% de ramos secos.

Tendo em consideração a conjugação de todos os fatores expostos, aconselhamos o **abate imediato** e **substituição** em época própria.
