ID da proposta	Processo	Atividade / Procedimento
PR/2026/12165	8761/2026	Relatório de avaliação de risco biomecânico de árvores
Assunto do Processo		
Avaliação Fitossanitária e Biomecânica - Rua Francisco Duarte		
Unidade Administrativa		
DVEPM - DJEV [ENTRADAS]		
Propósito		
Expediente Geral \ DASM-DJEV - Despacho		
Órgão/Cargo que resolve		
Vereador - Altino Bernardo Lemos Bessa

9Processo	8761/2026
Requerente	Município
Data	27/02/2026
Local	Rua Doutor Francisco Duarte
Técnico	Zita Margarida da Silva Saraiva
Assunto	Avaliação fitossanitária e biomecânica

ID1 Bétula L.

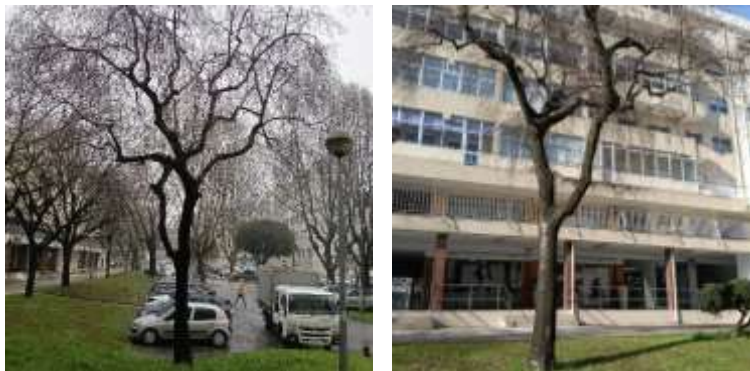
Figura 2 – Imagem da envolvente do exemplar

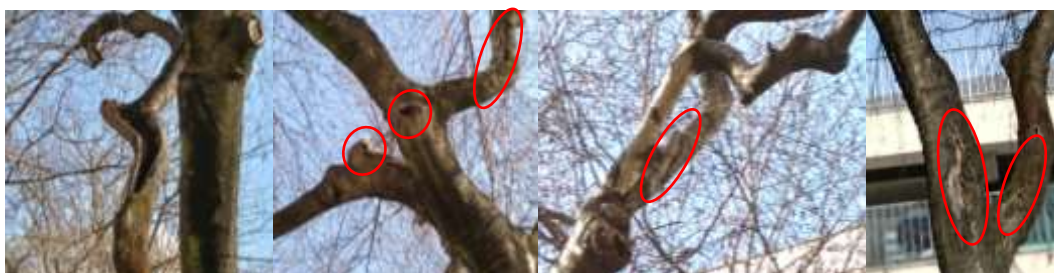
Figura 3 – Imagens das sintomatologias observadas

A bétula em avaliação apresenta um conjunto de defeitos estruturais significativos, visíveis desde o tronco até à extremidade da copa. Uma das pernas evidencia uma cavidade que compromete em mais de metade da sua secção, revelando perda substancial de material resistente. Outra perna apresenta uma fissura longitudinal, sinal claro de tensões internas e de diminuição da capacidade mecânica. Ao longo de toda a copa observam-se ainda múltiplas fissuras em ramos e pernas, o que demonstra que os problemas não se limitam a pontos isolados, mas estão disseminados por toda a estrutura da árvore.

A combinação entre cavidades extensas e fissuras múltiplas indica uma perda acentuada da resistência estrutural. As fissuras longitudinais, em particular, são frequentemente precursoras de ruturas, sobretudo quando as pernas são sujeitas a esforços superiores à sua capacidade de suporte. Este conjunto de fatores aponta para uma probabilidade elevada de falha estrutural.

Pelo exposto, e considerando que não existe forma viável de mitigar os danos estruturais, recomenda-se o **abate** do mesmo.
