**Processo:** 11212/2024 de 05/12/2024  
**Local:** Rua Dr. Francisco Duarte, perto do nº 305  
Coordenadas geográficas: 41°32'58"N 8°24'43"W

**Informação:** de 20/12/2024  
**Assunto:** DJEV – Informação técnica | Relatório de estabilidade biomecânica  
**Técnico:** Zita Margarida da Silva Saraiva

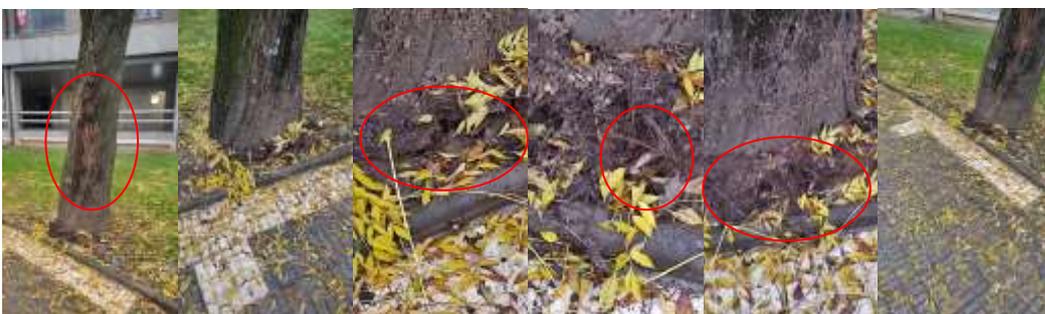
Figura 2 – Imagens ID1

Analisando as imagens do google maps (figura3) ao longo dos anos verificamos que a raiz da árvore levantava um pouco o passeio, porém as imagens á data da visita (figura 2) verificamos que quando repararam o passeio cortaram as raízes e feriram o tronco da árvore.

Dada a extensão dos danos causados a nível radicular e a sua localização, zona com muito movimento de peões e veículos, lugar de estacionamento e perto de edificado, consideramos que este exemplar apresenta risco e perigo de queda elevados.

Tendo em consideração a conjugação de todos os fatores expostos, aconselhamos o ABATE, e substituição por jacarandá (*Jacaranda mimosifolia*).
