| <b>Processo</b> | <b>20070/2025</b> |
| <b>Local:</b> | Rua Dr. Francisco Machado Owen, Freguesia de São Victor, Braga<br>Coordenadas geográficas: 41.542328; -8.407493 |
| <b>Assunto:</b> | DJEV – Relatório fitossanitário e estabilidade biomecânica |

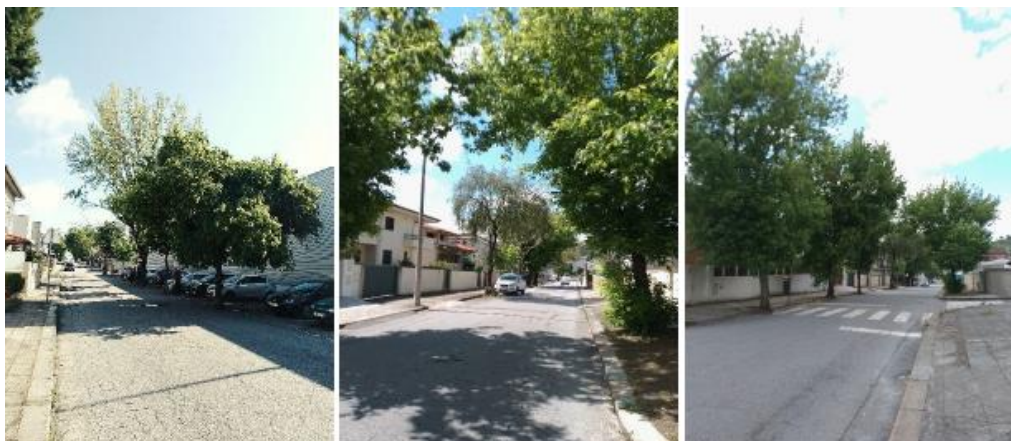
Figura 2–Fotografias da Rua Dr. Francisco Machado Owen, entre as traseiras do pavilhão e a Trav. Dr. Francisco Machado Owen, em Braga.

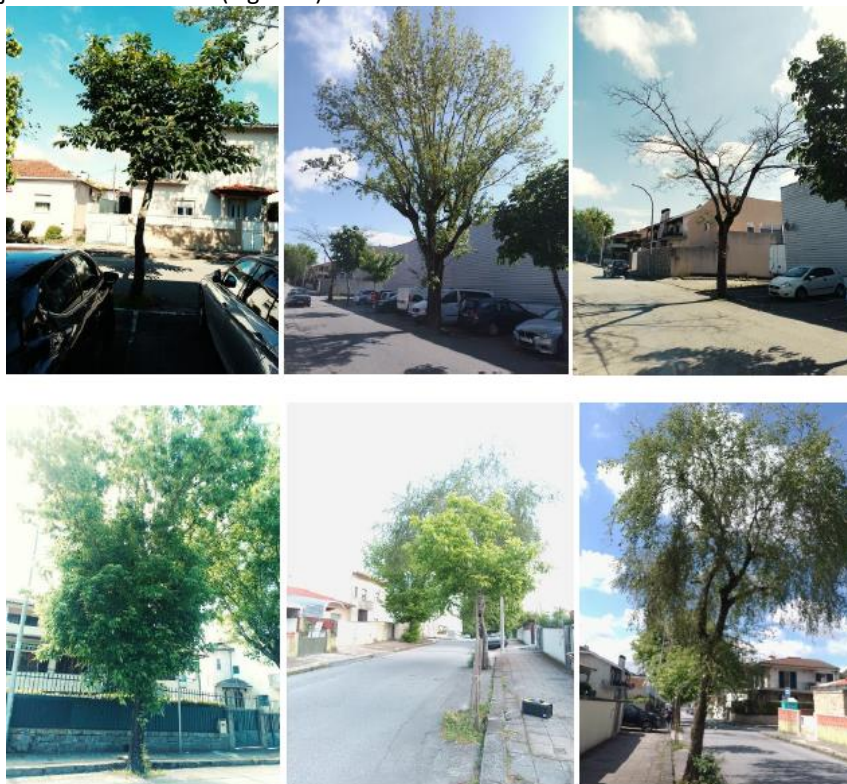
Figura 3–Fotografias de alguns exemplares a estudo, na R. Dr. Francisco Machado Owen, entre as traseiras do pavilhão e a Trav. Dr. Francisco Machado Owen, em Braga.

Todos estes exemplares arbóreos são de folha caduca, por vezes apresentam descompensações na copa e elevada rebentação epicórmica. Observamos que algumas destas árvores apresentam conflitos pontuais com a iluminação e a propriedade privada.

Nos restantes exemplares presentes neste troço da rua aconselhamos a realização de poda e o seu posterior acompanhamento.

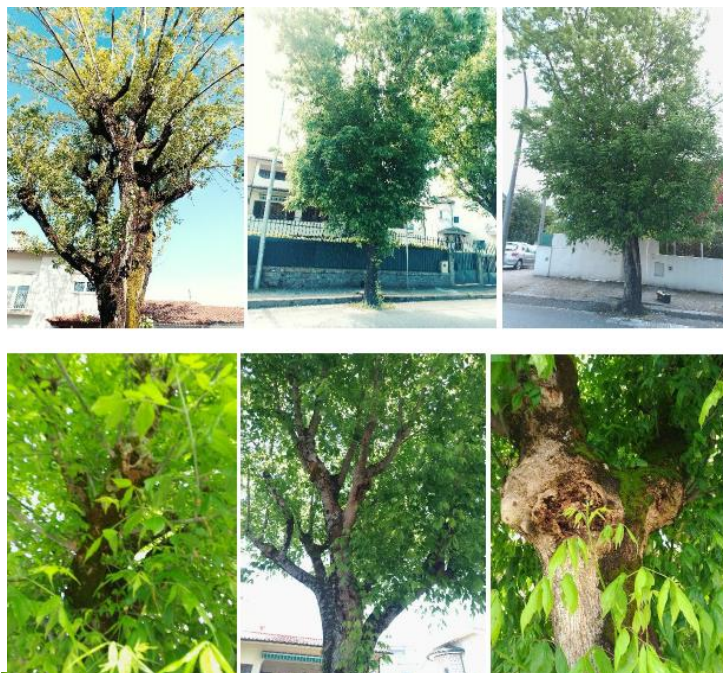
Constatamos que estas copas são formadas predominantemente por ramos epicórmicos, por vezes cruzados, com curvaturas, o que reflete instabilidade mecânica em resposta a esforços físicos internos e externos de diversa natureza, (por exemplo pela ação do vento). Também temos a referir que por vezes as pernadas estão inseridas na mesma secção do tronco (Figura 4).

Figura 4– Fotografias da copa de alguns exemplares a estudo, na R. Dr. Francisco Machado Owen, em Braga.

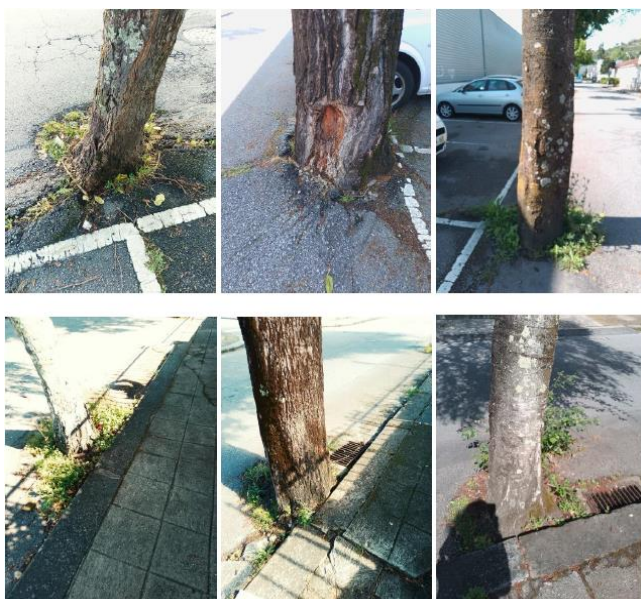
Figura 5– Fotografias das caldeiras de alguns exemplares a estudo, na Rua Dr. Francisco Machado Owen, em Braga.

No geral, podemos constatar que estas árvores encontram-se em alinhamento, instaladas em caldeiras por vezes exíguas ou ultrapassadas. Tendo em conta a sua localização e os diversos pavimentos existentes na sua envolvente, quer seja o da estrada (asfalto) quer seja do passeio (cimento), associado ao movimento de veículos e pessoas, provoca excesso de compactação na zona de influência do sistema radicular destas árvores (Figura 5).

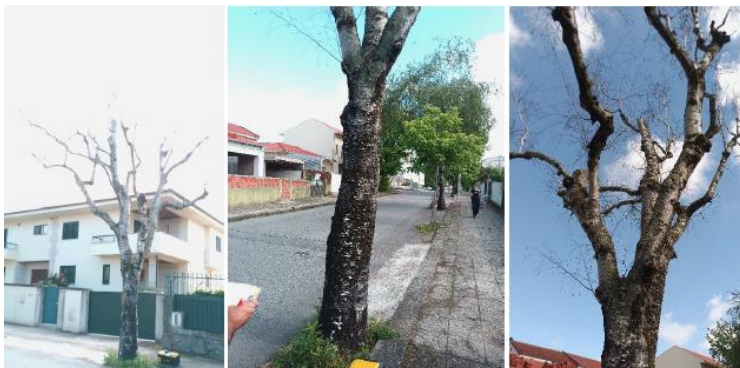
ID10 - Bétula (*Betula sp.*)

Trata-se de 1 (uma) Bétula (*Betula sp.*), adulta, de médio porte e em estado muito, muito avançado de decrepitude (com partes da árvore mortas)

Figura 6 – Fotografias da Bétula (*Betula sp.*), com ID10.

Esta árvore está em estado muito, muito avançado de decrepitude, com acentuada diminuição na sua solidez biomecânica e consequentemente não existe forma de mitigar o elevado risco de queda e/ou fratura.

Pelo exposto, propõe-se o **abate imediato** desta árvore, com plantação de acordo com as boas praticas, em época própria e por outra espécie mais adequada ao local.

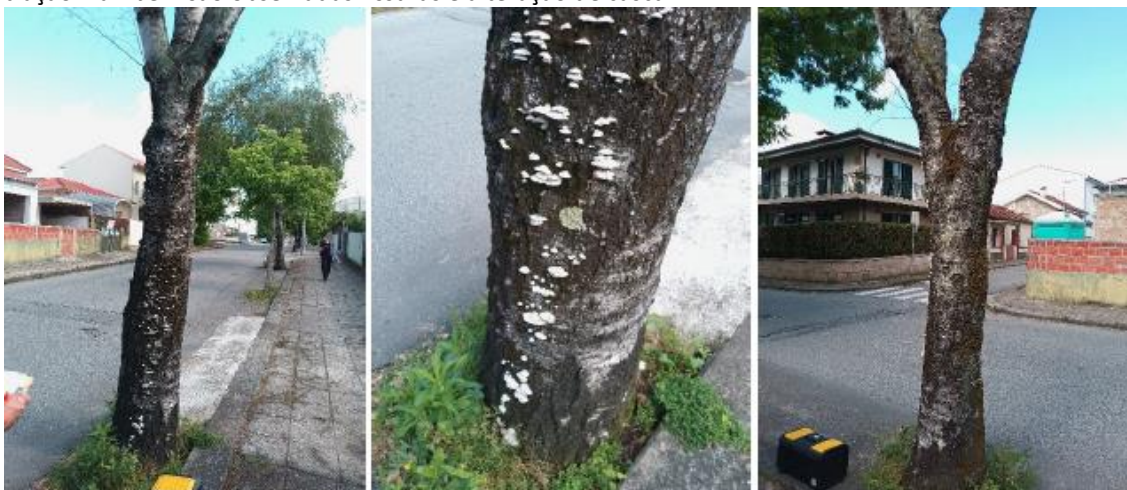
Relativamente ao tronco e pernas desta Bétula (*Betula sp.*), observamos numa grande extensão, a presença de *Schizophyllum commune* Fr. (Figura 7). Este fungo basidiomiceta causa a podridão branca e é dos primeiros a instalar-se em troncos e ramos mortos. A podridão branca consiste na degradação da lenhina, posteriormente a celulose, conduzindo à redução da resistência à compressão e mais tarde à tração. Também são observadas fissuras e alteração de casca.

Figura 7– Fotografias dos carpóforos ao longo do tronco e pernas da Bétula (*Betula sp.*) na R. Dr. Francisco Machado Owen, Braga.

Após a análise dos dados recolhidos no decorrer do trabalho de campo concluímos que este exemplar apresenta-se num estado muito avançado de decrepitude, associado a problemas fitossanitários, e com implicação na solidez biomecânica.

Concluimos que esta árvore apresenta probabilidade e risco elevado de queda/fratura, pelo que deverá ser **abatida de imediato**.
