Informação Técnica de Avaliação Fitossanitária e Estabilidade Biomecânica

ID1 *Liquidâmbar* sp.

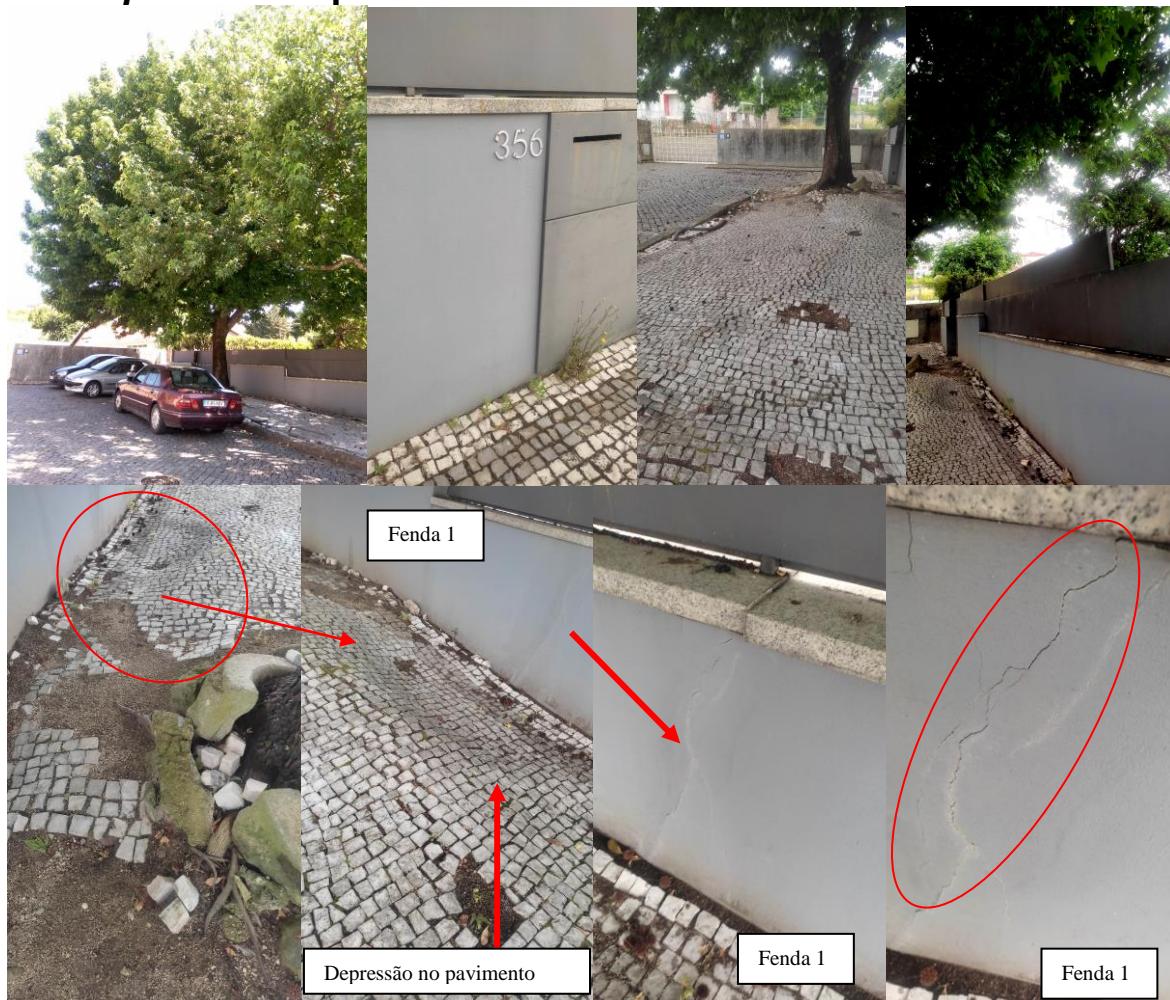
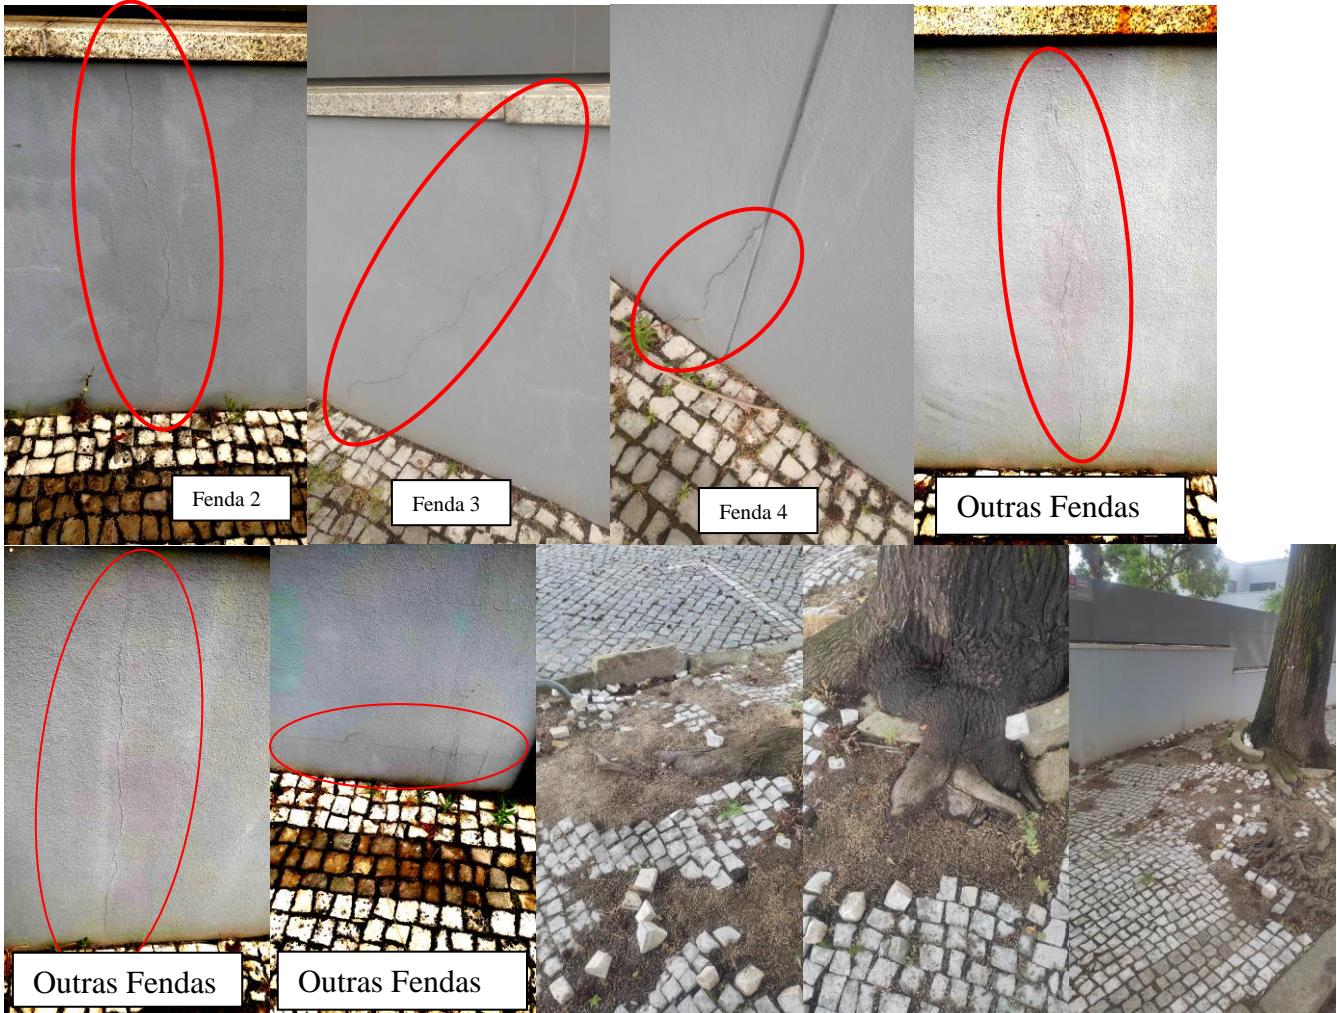
Figura 2 – Imagens ID 1

Como podemos observar pelas imagens, este exemplar apresenta boa vitalidade sem quaisquer sinais ou sintomas visíveis à data da visita.

Que o exemplar apresenta vitalidade, não apresentando sinais nem sintomas que evidenciem qualquer problema fitossanitário nem biomecânico.

O passeio está destruído pelas raízes superficiais de dimensões consideráveis o que põem em causa a mobilidade urbana podendo provocar a queda de peões, sendo este local de acesso a uma creche, e de não existirem alternativas viáveis à sua manutenção, recomendamos o seu ABATE e substituição pela espécie *Gingko biloba* e regularização de passeio e arranjo da caldeira.

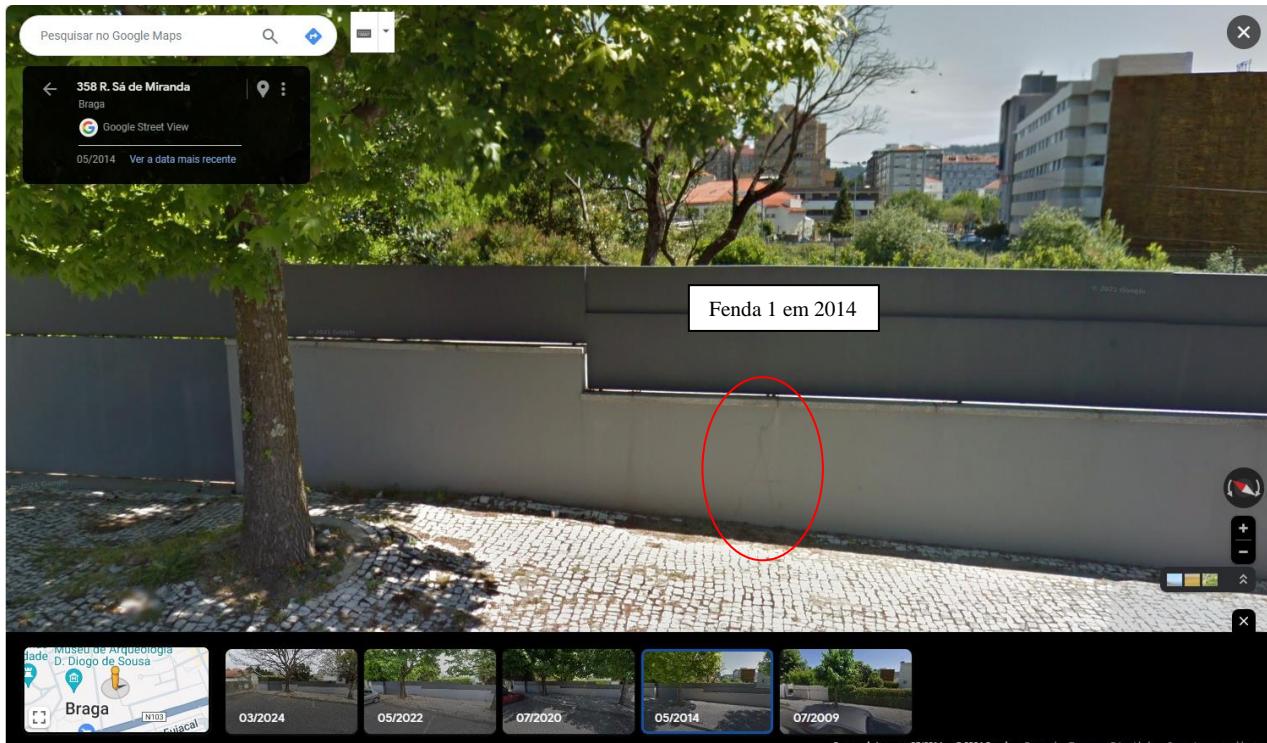
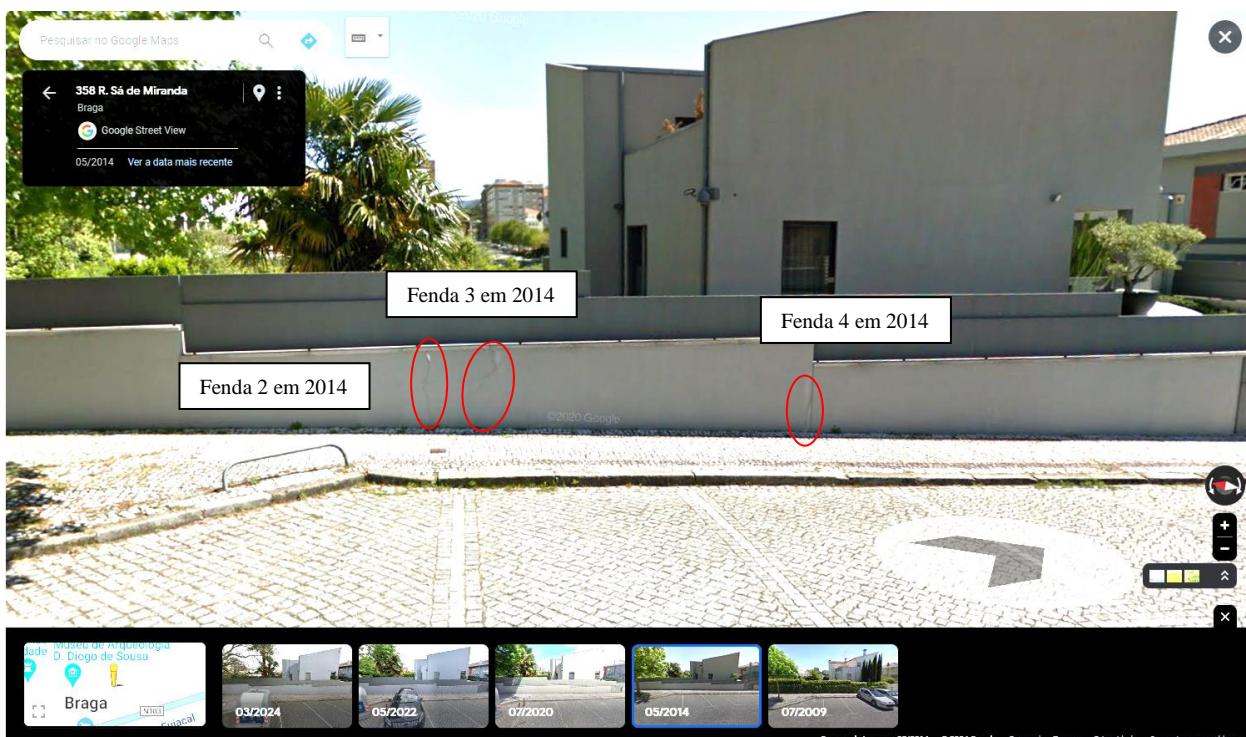
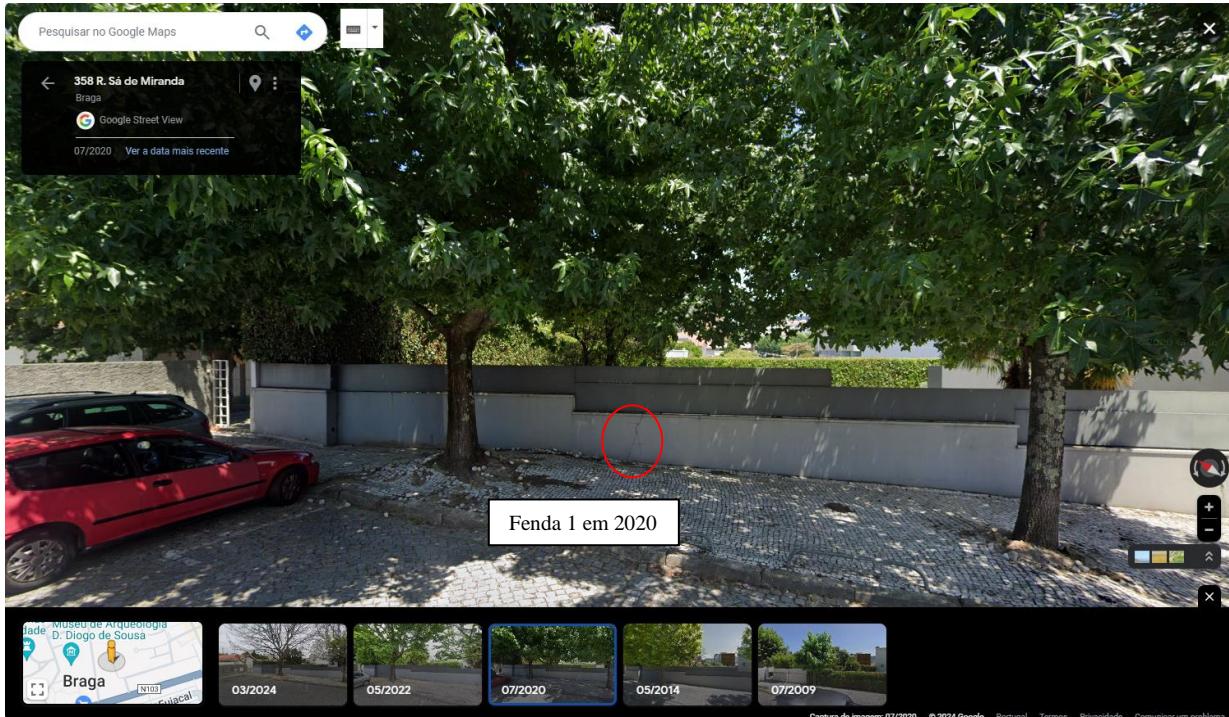
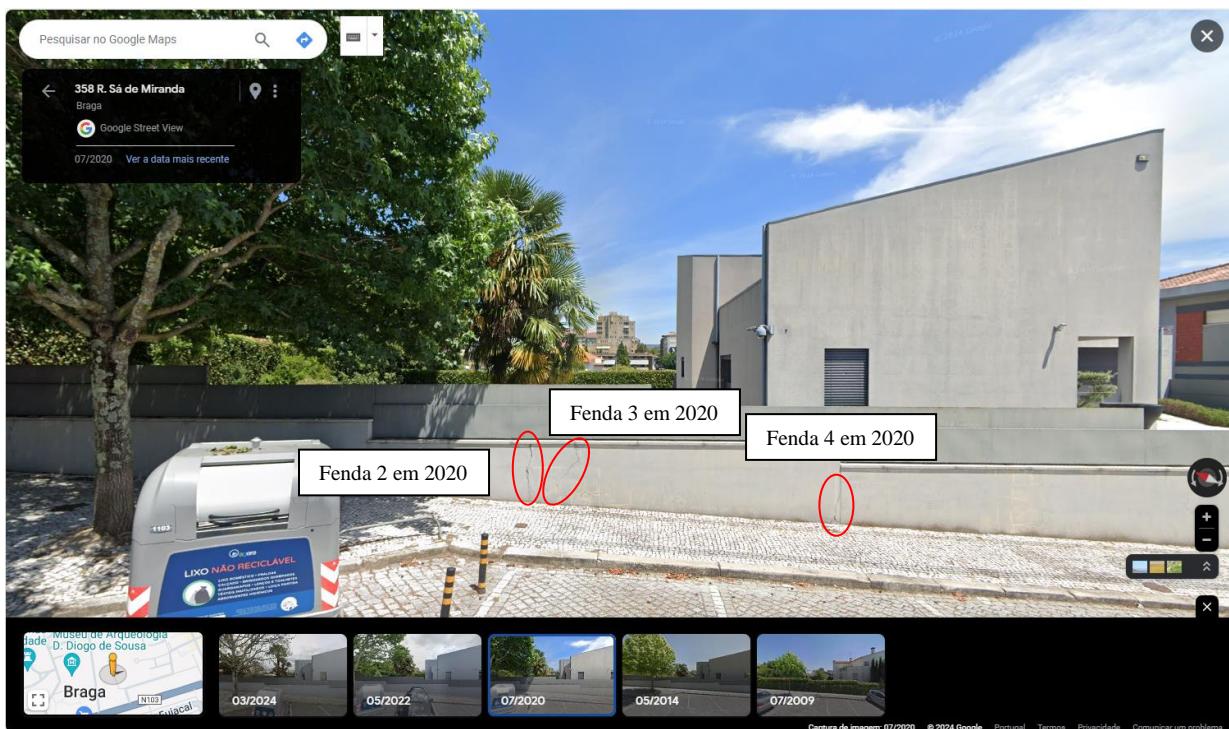
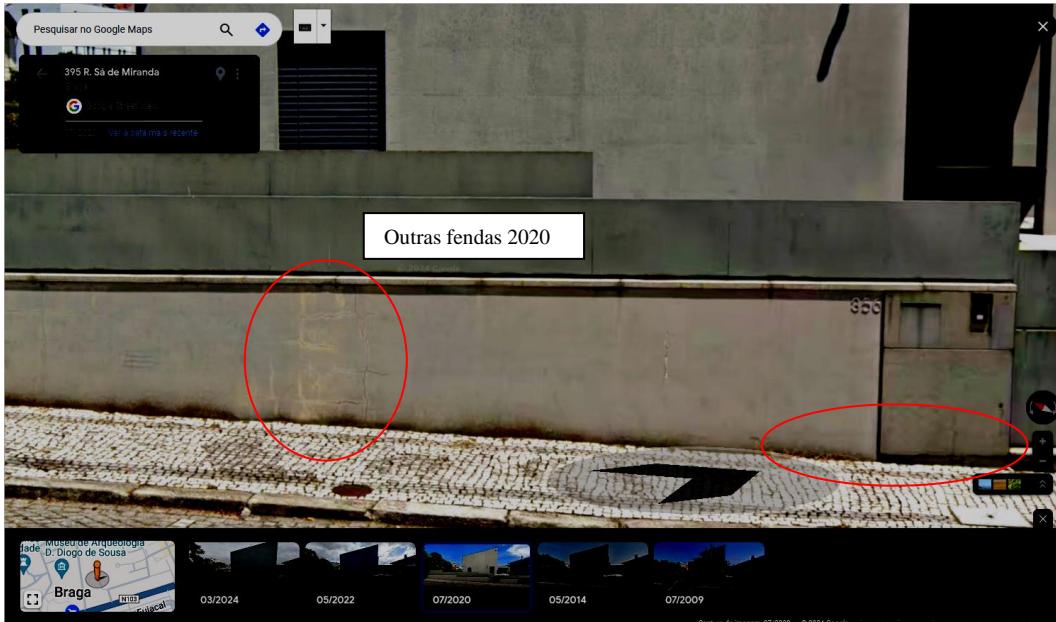
Imagens do Google maps do muro em 2014 e em 2020

Relativamente ao referido "provocaram grandes fendas no muro, de vedação da casa de morada de família" referir que é do nosso entendimento que não existe relação causa-efeito entre o exemplar e as fissuras existentes no muro. Como podemos observar pelas imagens apresentadas do Google maps, pelo menos desde 2014 as fendas referidas no muro já existiam, e o exemplar arbóreo ainda era jovem sem grande extensão do sistema radicular.

De notar que na fenda 1 não se observa nenhuma raiz a pressionar o muro e que esta fenda já é observável desde 2014.

Uma vez que existem evidências que em 2014 já existiam muitas fendas no muro, que as mesmas se prolongaram pelo tempo até aos dias de hoje, não havendo sinais de novas fendas no muro, que em 2014 o exemplar arbóreo era jovem não possuindo grande sistema radicular, consideramos que não existe relação causa-efeito entre o exemplar e as fendas existentes no muro.
