**Local da obra:** Rua Dr. Elísio de Moura

**Assunto:** Relatório de Avaliação fitossanitária e biomecânica carvalho-vermelho

## **Relatório de Avaliação fitossanitária e biomecânica**

### ID1 Carvalho-vermelho

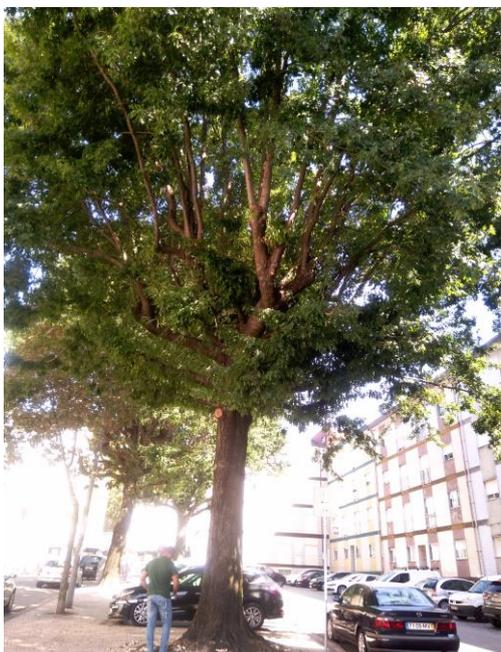
Figura 2 – Imagens do Carvalho

Como podemos observar nas imagens a nível da copa não verificamos quaisquer sinais/sintomas de problemas fitossanitários.

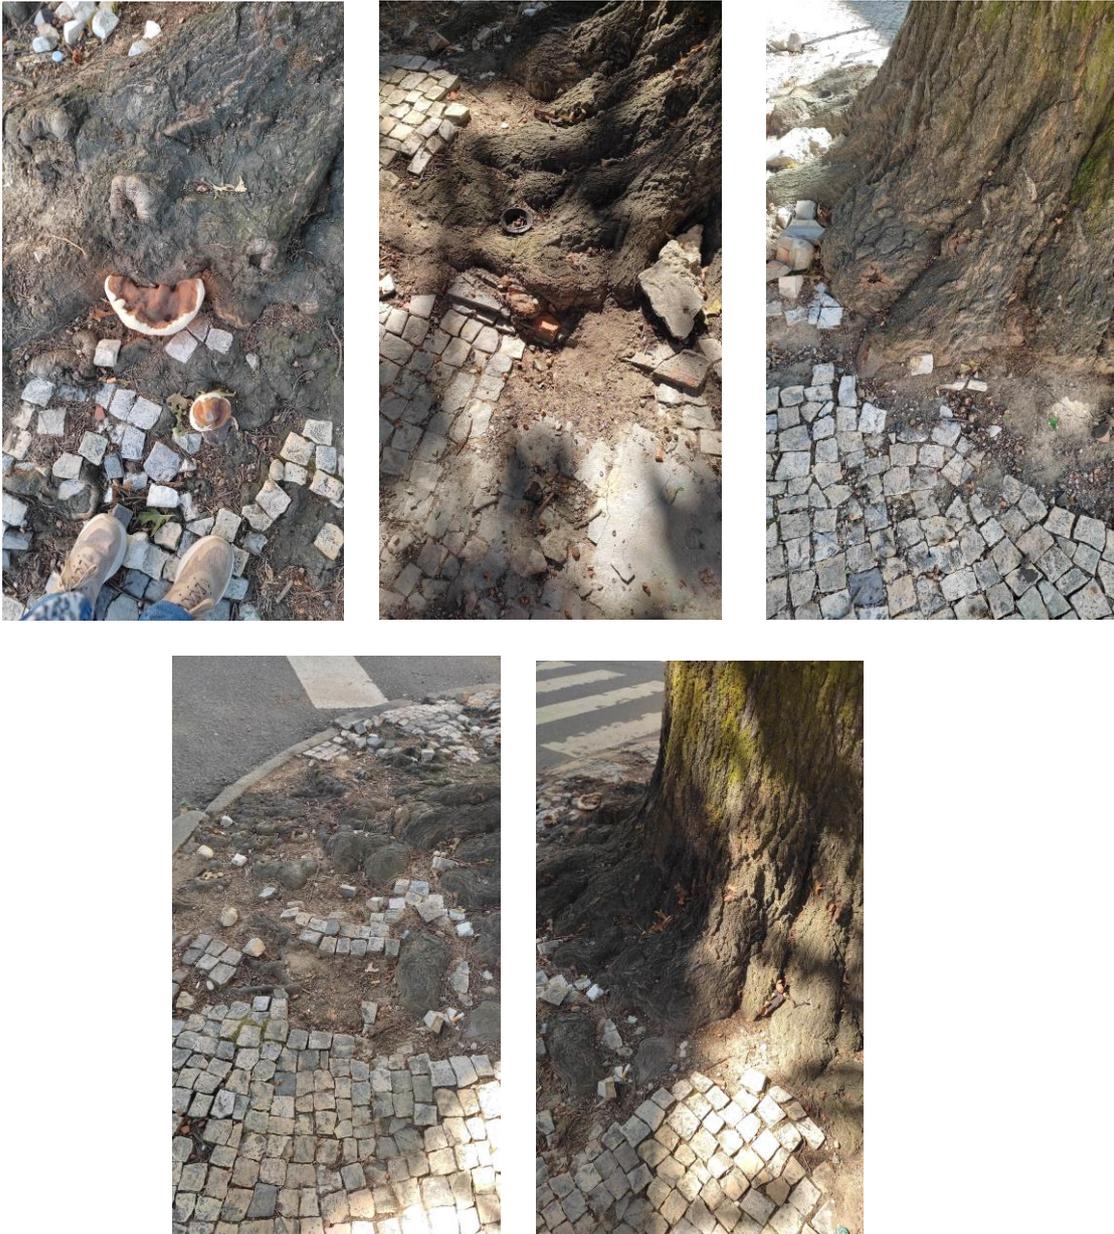
Figura 3 – Imagens do colo do carvalho-vermelho

O carvalho-vermelho encontra-se sem caldeira, com a calçada portuguesa destruída devido a presença de raízes superficiais, bastantes danificadas

A presença de carpóforos (*Ganoderma* sp.) no colo alertou para possíveis problemas a nível da raiz, pois este fungo é degradador de lenho.

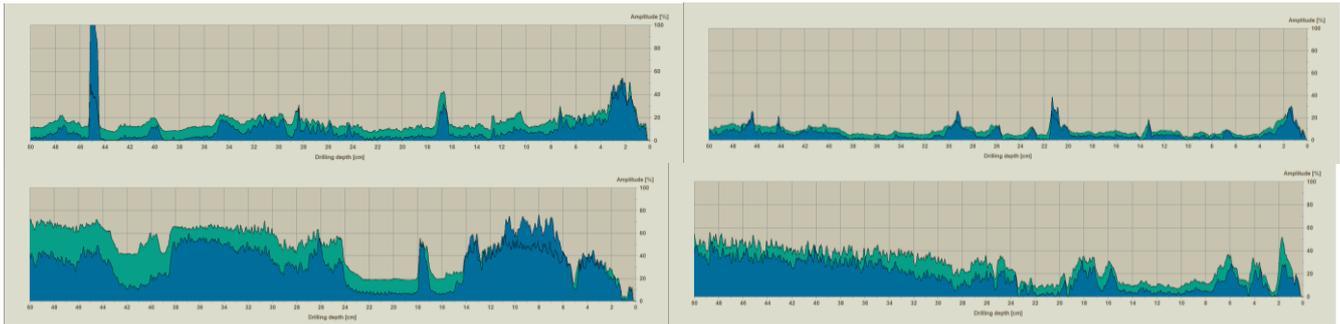
Figura 4 – Resistogramas realizados a 10 cm do solo no sentido das raízes

Realizamos leituras com o resistógrafo a cerca de 10 cm do solo (figura 4) no sentido das raízes e verificamos a existência de bastante degradação do lenho.

Como podemos verificar há degradação das raízes, o que nos leva a concluir que este exemplar biomecânicamente não é estável, probabilidade de queda é elevado estando em risco pessoas e bens. Não existindo forma de mitigar esta anomalia aconselhamos o seu ABATE e substituição por exemplar de plátano.
