Informação Técnica de Avaliação Fitossanitária e Estabilidade Biomecânica

Localização e caracterização:

Dia 23 de maio, por indicação da equipa DJEV, deslocamo-nos á Rua Dr. José Vilaça para efetuar a avaliação da condição fitossanitária e estabilidade biomecânica de dois exemplares de choupo e um ácer e consequentemente avaliação do potencial de risco de queda ou fratura. Avaliamos 3 exemplares que se localizam perto do local de acesso ao LIDL,

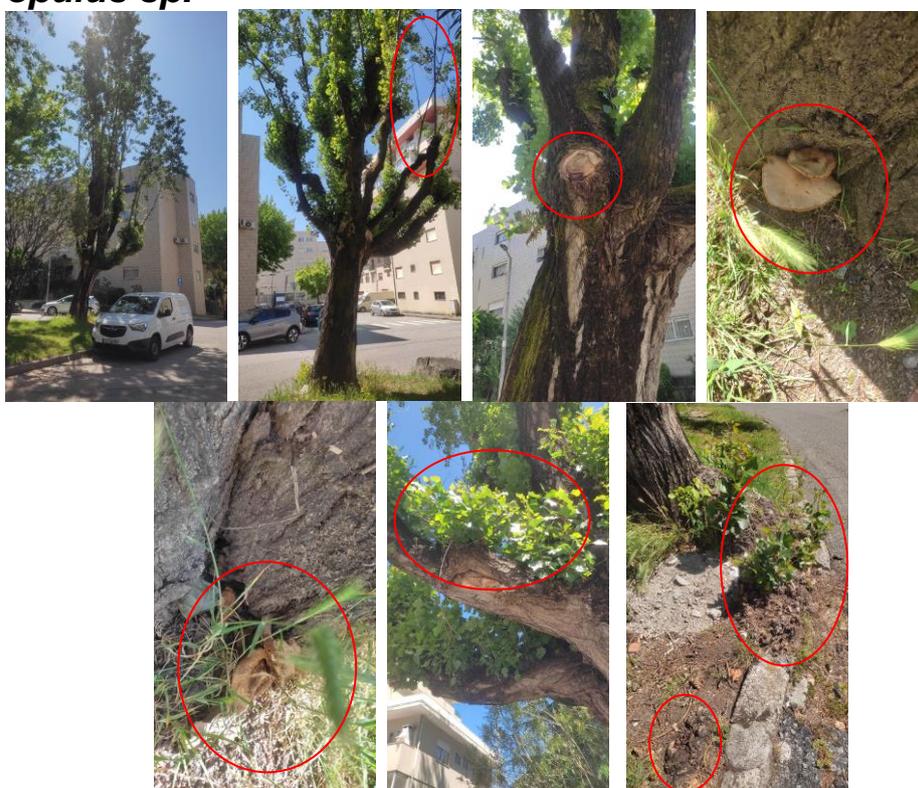
Figura 2 – Imagens ID 1

Como podemos observar pelas imagens, este exemplar apresenta uma, inclinação para zona de estacionamento, vitalidade decrescente apresentando ramos secos, copa pouco densa, muitos rebentos epicórmicos, exsudação de ferida provocada por poda de ramo. Presença de

frutificações dos fungos de degradação do lenho no colo da árvore que se prolongam também nas raízes superficiais.

Choupo 1 – fraca vitalidade devido à degradação do lenho provavelmente pela presença do fungo no colo do exemplar, o que põe em causa a sua instabilidade mecânica.

ID	Espécie	Recomendação	Substituição por
1	<i>Populus sp.</i>	Abate	Albizia sp. plantado mais afastado do lancil
2	<i>Populus sp.</i>	Abate	Não substituir devido à presença dos ecopontos
3	<i>Acer sp.</i>	Abate	Prunus serrulata plantado mais afastado do lancil

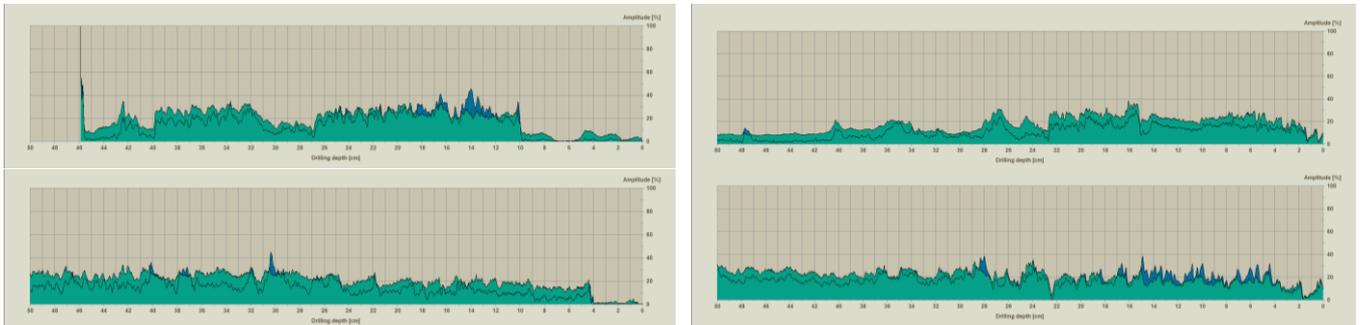
De modo a avaliar se a degradação do lenho se verifica a nível do colo/tronco efetuamos a perfuração com o resistógrafo.

Pela observação dos resistogramas podemos concluir que este exemplar apresenta risco e perigo de quebra. Uma vez que este exemplar se localiza em zona habitacional, onde os alvos prováveis são pessoas e bens, aconselhamos o seu abate.

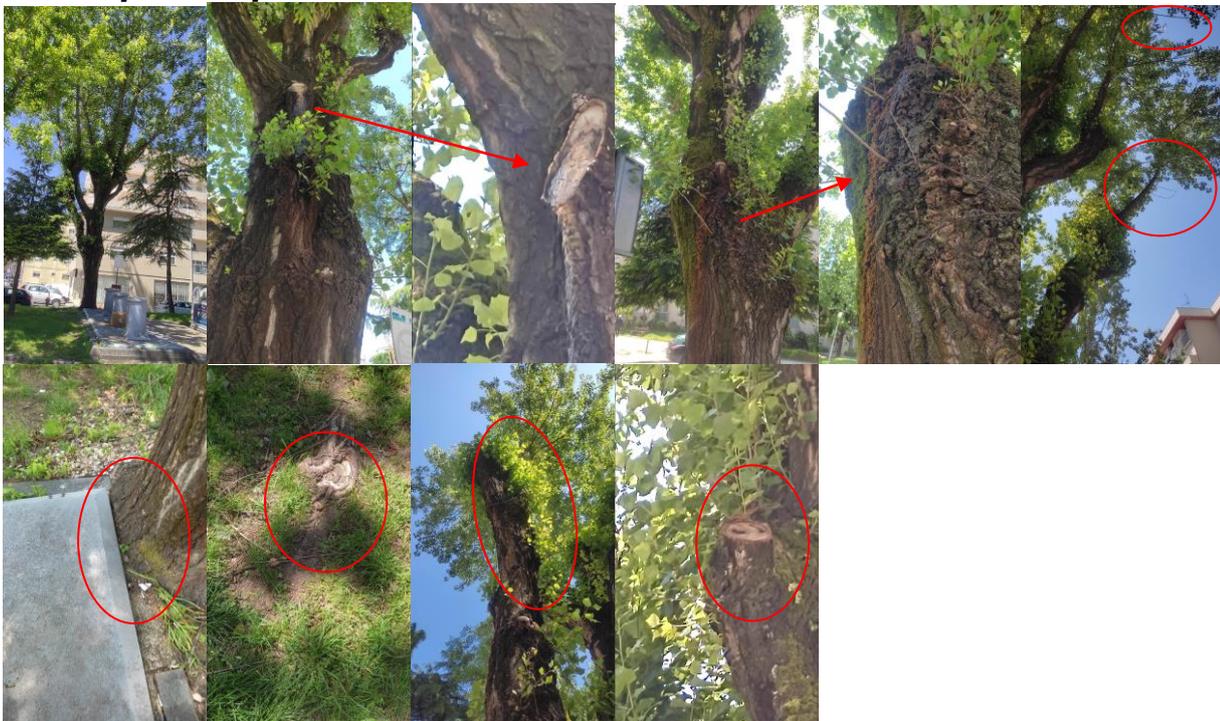
Figura 3 – Imagens ID 2

Relativamente á copa observamos muitos raminhos secos, feridas com bastante exsudação (sinal externo da podridão interna), muita rebentação epicórmica, em algumas feridas

provocadas por podas podemos verificar sinais de degradação do lenho. Este exemplar está a danificar o ecoponto.

Choupo 2 – presença muita exsudação nas feridas que é indicativo de podridão interna.

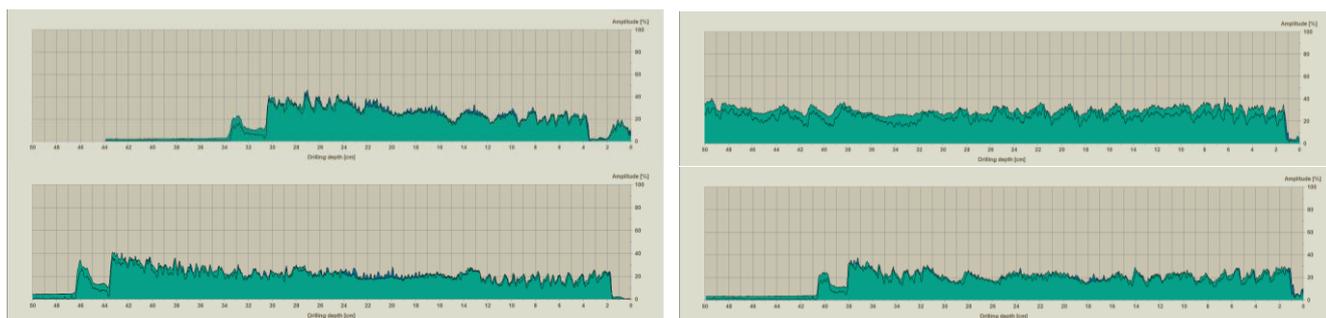
Uma vez que, avaliando a copa, podemos concluir que este exemplar apresenta risco e perigo de quebra, apesar de no tronco, a 1,40m, o lenho ainda não apresentar grande degradação, conforme se visualiza na interpretação dos resistogramas. Aconselhamos o abate deste exemplar pois põe em risco pessoas e bens.

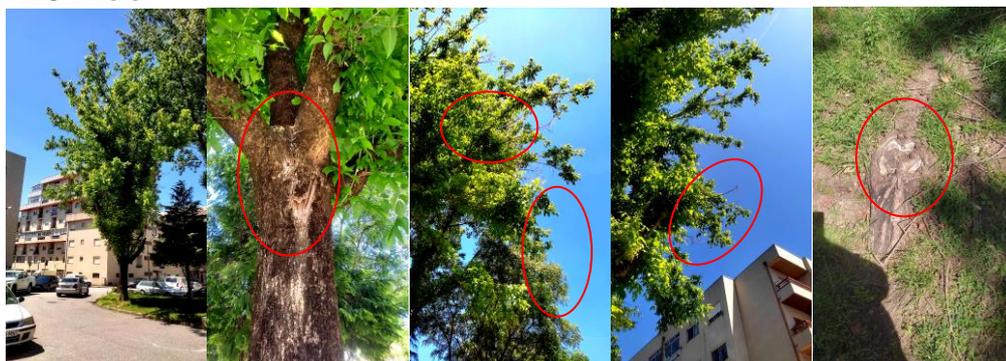
Figura 4 – Imagens ID 3

Este exemplar apresenta muitos raminhos secos, dieback indicativo de problemas a nível das raízes. Observamos também na base das pernas, viradas para a estrada, cavidade com degradação do lenho o que indica local de fragilidade mecânica.

Concluimos que este exemplar apresenta risco e perigo de fratura de pernas e a sua vitalidade está a decrescer (Dieback), uma vez que este exemplar se localiza em zona habitacional, onde os alvos prováveis são pessoas e bens, aconselhamos o seu abate.

Acer – cavidade na base de duas pernas que representam perigo de queda, no caso de poda o exemplar ficaria descompensado e com feridas de grandes dimensões, o facto de estar em Dieback é indicativo de problemas nas raízes.
