Processo	20798/2026
Requerente	Municipe
Data	28/04/2026
Local	Rua Faustino Ferrador Braga (São Vítor)
Técnico	Armando Silva
Assunto	Relatório de avaliação fitossanitária e de estabilidade biomecânica

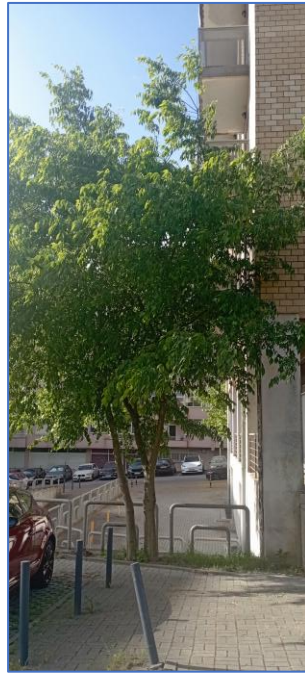
A árvore identificada com o ID02 apresenta um mau estado fitossanitário e fraca estabilidade biomecânica (Figura 5).

A árvore encontra-se bifurcada logo junto ao colo radicular, sendo que um dos troncos da árvore bifurca novamente a cerca de 1,4m.

Uma parte da copa desenvolve-se por debaixo de uma varanda do prédio, levando ao desequilíbrio da copa.

Apesar de se tratar de uma árvore jovem, o espaço disponível já se encontra completamente preenchido pelo colo radicular, uma vez que se trata de um espaço exíguo e completamente inadequado para árvores.

Figura 2 – Enquadramento do exemplar

Efetivamente, a árvore está confinada entre a guia do passeio pedonal e o muro de suporte relativamente à entrada subterrânea para a garagem do prédio, num espaço disponível que varia entre cerca de 30 cm e 50 cm de ambos os lados, respetivamente.

No que diz respeito à árvore com o ID03, face à manifesta falta de condições do espaço onde se encontra implantada e ao facto de apresentar fraca estabilidade biomecânica, com risco de queda, propõe-se o seu abate. Uma vez que, conforme referido anteriormente, este local não apresenta condições adequadas para o desenvolvimento de arvores, propõe-se ainda que não seja aqui plantada qualquer árvore, podendo ser plantada uma nova árvore no canteiro que se encontra na proximidade.

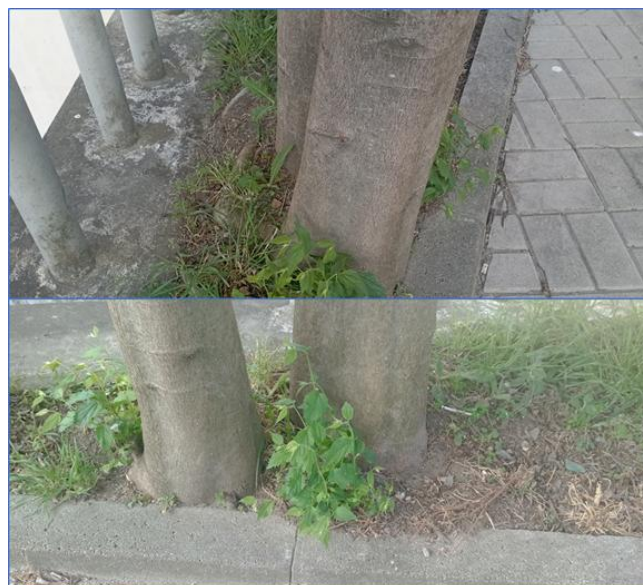
Acresce que, face à falta de espaço para o desenvolvimento do seu sistema radicular, a árvore já apresenta feridas junto ao colo radicular e raízes superficiais (Figura 3).

Figura 3 – Aspeto do colo radicular estrangulado
