Em resposta á solicitação da nossa equipa de Jardins e Espaços Verdes, realizamos no dia 10 de setembro uma visita a dois exemplares arbóreos, na Rua Fonte do Mundo, em Braga, com intuito de realizar a análise da vitalidade, condição fitossanitária e biomecânica dos exemplares em questão e conseqüentemente a probabilidade de ocorrer queda ou fratura.

ID1 – Choupo (*Populus sp.*)

ID2 – Choupo (*Populus sp.*)

Conclusão:

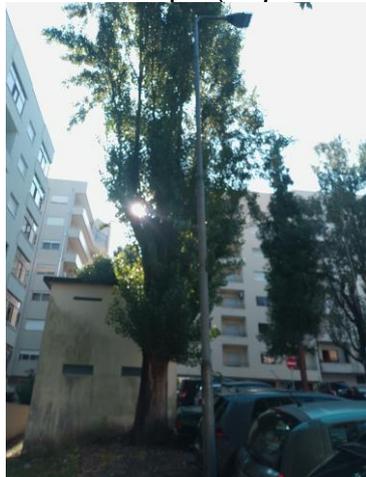
Figura 2 - Fotografia do Choupo (*Populus sp.*), com ID1, na Rua fonte do Mundo, em Braga.

Trata-se de um Choupo (*Populus sp.*) adulto, de grande porte, copa ligeiramente descompensada, com moderada vitalidade e moderado grau de transparência. Apresenta os seguintes dados dendrométricos:

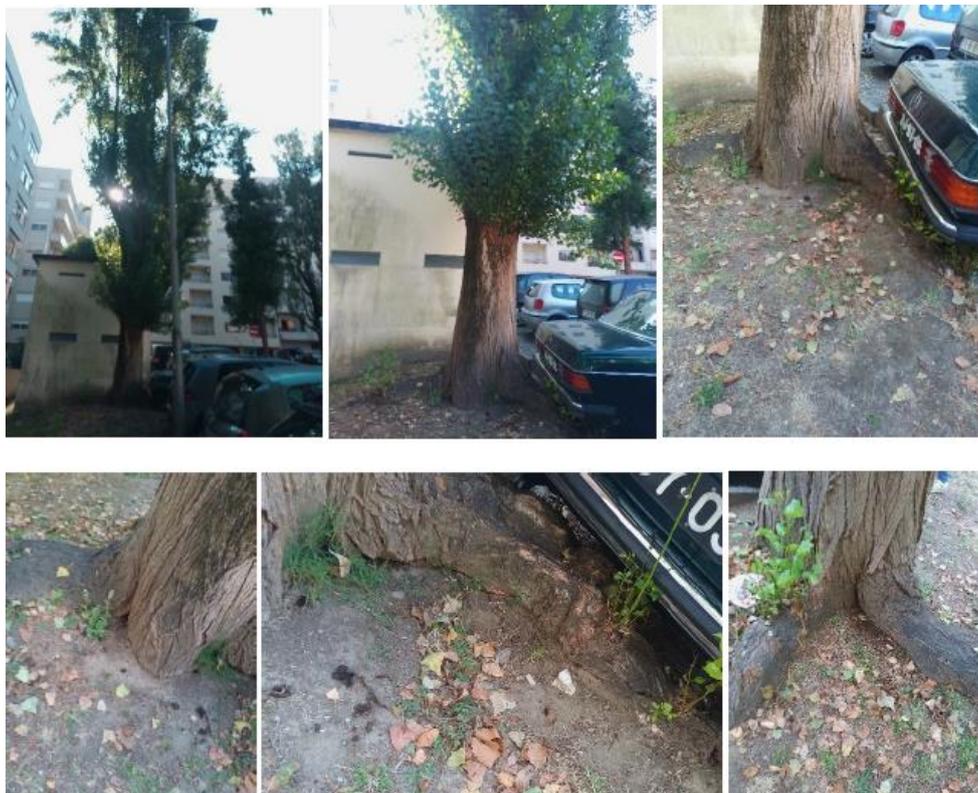
Figura 3 - Fotografias do Choupo (*Populus sp.*), com ID1, na Rua fonte do Mundo, em Braga.

Genericamente esta copa é formada por ramos com origem em rebentação epicormica (em consequência das podas de rolagem), em resultado apresenta uma estrutura frágil e ligeiramente descompensada. Ao nível do tronco observamos algumas deformações e muita rebentação epicormica. Constatamos diversas lesões - cavidades e fissuras, junto ao colo e próximo das raízes superficiais. É de salientar que atualmente como se processa o estacionamento nesta rua contribui para o excesso de compactação na zona de influência do sistema radicular e para a produção de feridas no tronco e raízes superficiais.

Este “defeito” encontra-se em evolução e esta zona está afetada, consideramos a existência de risco de queda ou fratura, pelo que aconselhamos o seu **abate imediato**.

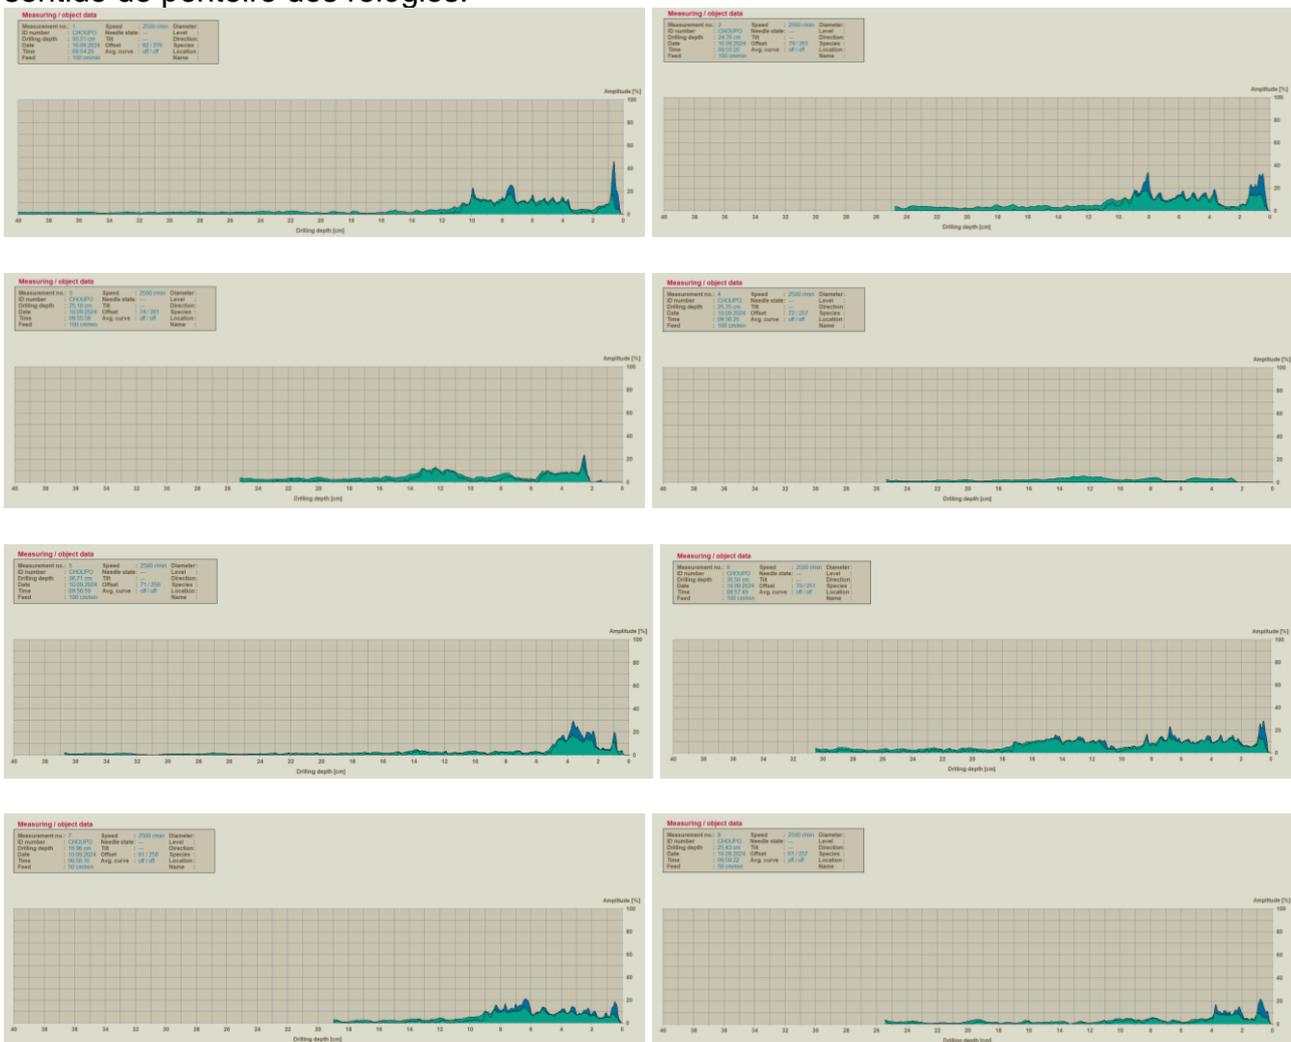
Figura 4 – Resistogramas efetuados no colo/tronco do Choupo (*Populus sp.*), com ID1.

Realizamos no total oito leituras no colo/tronco, sendo que os cinco primeiros resistogramas foram efetuados a cerca de 30cm de altura e os restantes a 1,40m, no sentido do ponteiro dos relógios.

Da análise dos resistogramas (Figura 4), observamos alterações no lenho, com degradação intensa a diversas amplitudes e em grande extensão (com formação de cavidade de dimensão considerável), o que concluímos que este exemplar arbóreo apresenta uma diminuição acentuada na estabilidade mecânica.

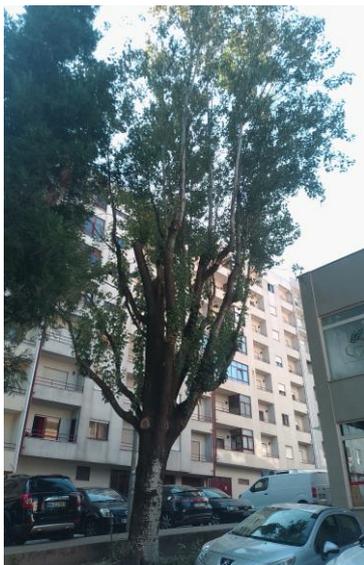
Figura 5 - Fotografia do Choupo (*Populus sp.*), com ID2, na Rua fonte do Mundo, em Braga.

Trata-se de um Choupo (*Populus sp.*) adulto, de grande porte, com moderada vitalidade e moderado grau de transparência. Apresenta os seguintes dados dendrométricos:

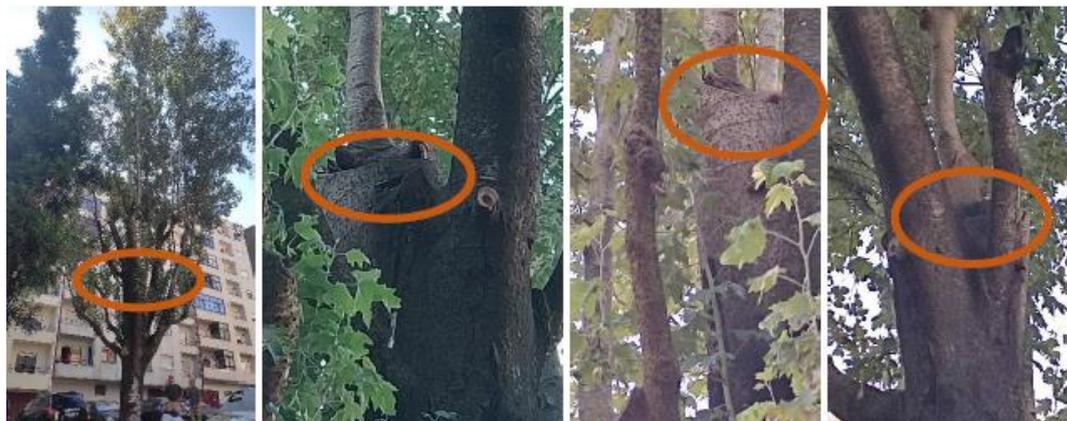
Figura 6 – Fotografias da copa do Choupo (*Populus sp.*), com ID2, na Rua fonte do Mundo, em Braga.

Na parte central desta copa, verificamos a presença de vários ramos inseridos na mesma secção de uma perna podada anteriormente, onde atualmente se encontra uma lesão, com cavidade, com podridão, degradação dos tecidos internos e formação incompleta do bordo de compartimentação (zona de fragilidade e de entrada de agentes patogénicos).

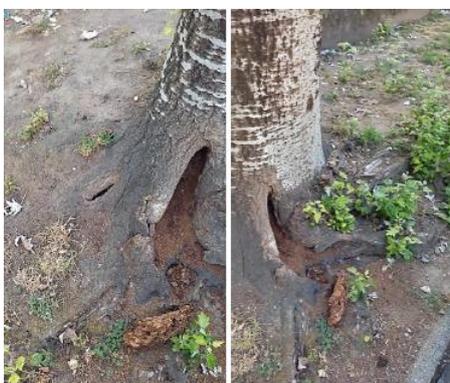
Figura 7 – Fotografias do colo do Choupo (*Populus sp.*), com ID2, na Rua fonte do Mundo, em Braga.

Ao nível do colo e tronco observamos algumas deformações e constatamos diversas lesões - cavidades e feridas, junto ao colo e nas raízes superficiais.

As cavidades apresentam degradação acentuada do lenho.

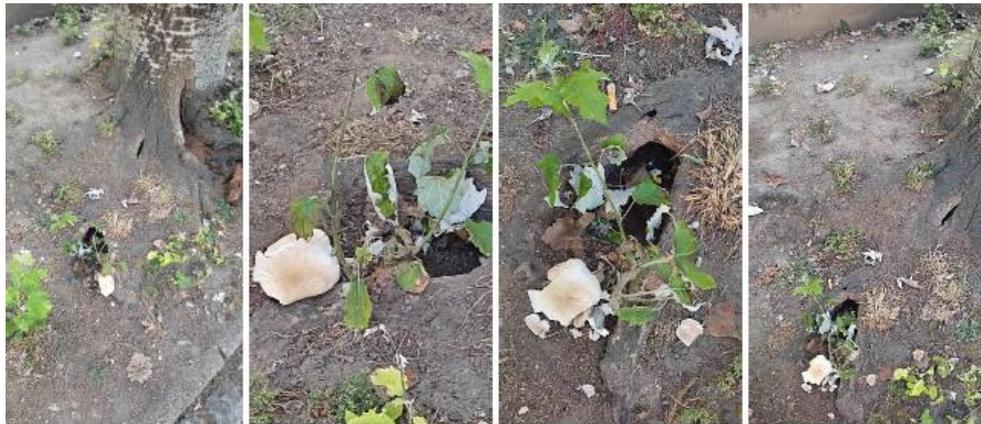
Figura 8 – Fotografias da frutificação numa raiz do Choupo (*Populus* sp.), com ID2, na Rua fonte do Mundo, em Braga.

Observamos próximo de uma das raízes superficiais a presença de frutificações (cogumelos). Esta raiz também apresenta uma lesão, cavidade com podridão e degradação dos tecidos internos. Constatamos a presença de muita rebentação epicormica junto às raízes superficiais deste exemplar.

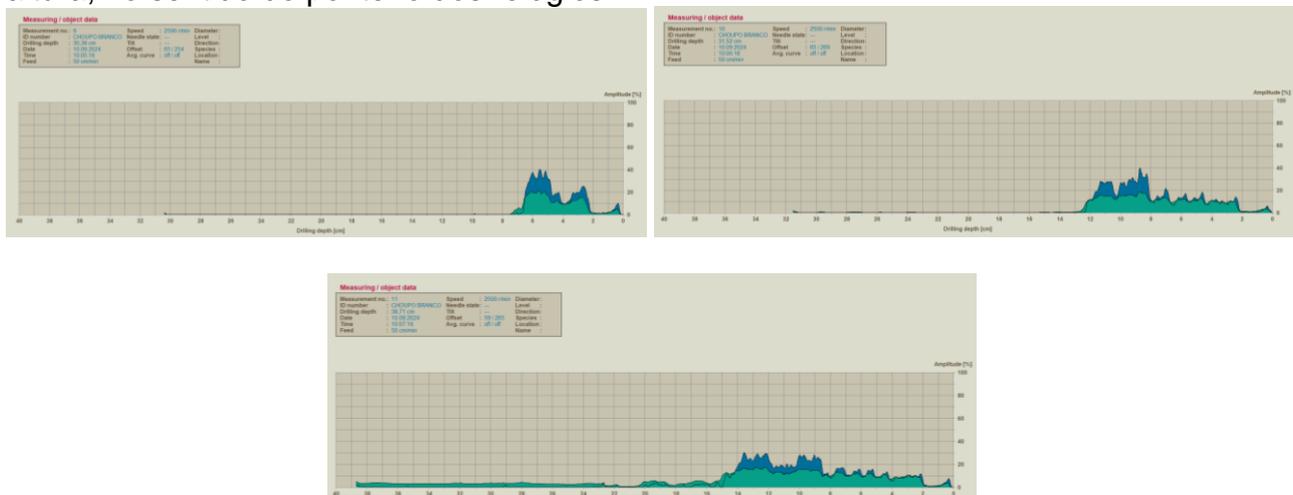
Figura 9 – Resistogramas efetuados no colo/ tronco do Choupo (*Populus* sp.), com ID2.

Realizamos no total três leituras no colo/tronco, que foram efetuados a cerca de 30cm de altura, no sentido do ponteiro dos relógios.

Da observação dos resistogramas (Figura 9), constatamos alterações no lenho, com degradação intensa a diversas amplitudes e em grande extensão (com formação de cavidade de dimensão considerável), o que concluímos que este exemplar arbóreo apresenta uma diminuição acentuada na estabilidade mecânica.

Este “defeito” encontra-se em evolução e esta zona está afetada, pelo que consideramos a existência do risco de queda ou fratura, pelo que aconselhamos o seu **abate imediato**.

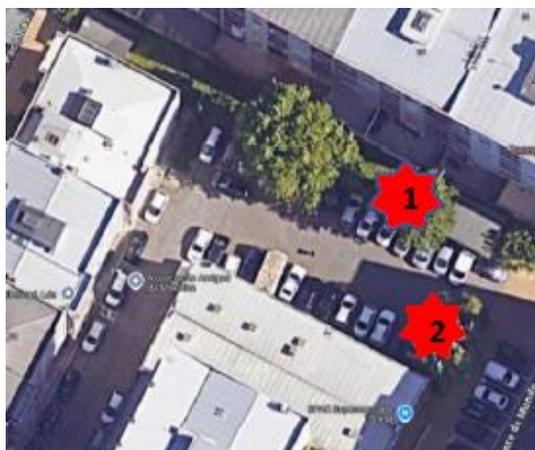
Figura 10 – Localização dos dois exemplares arbóreos a abater.

A localização destes dois Choupos tem como principais alvos: pessoas, veículos e o edificado. A queda ou fratura destas árvores associado ao espaço onde se encontram, acarreta um alto risco para os alvos.

Tendo em conta o que explanamos, relacionado com o seu porte, a elevada frequência de utilização do espaço, recomendamos o **abate imediato** destes exemplares, de forma a mitigar o risco (Figura 10).

Como tal, aconselhamos o seu abate e substituição em época própria por outras espécies como *Fagus sylvatica* 'Dawyck', *Ligustrum* sp., *Acer platanoides* 'Columnare' entre outras.
