| Processo | 16017/2026 |
| Requerente | União de freguesias de Maximinos, Sé e Cidade |
| Local | rua Frei Caetano Brandão |
| Assunto | Avaliação fitossanitária e biomecânica |

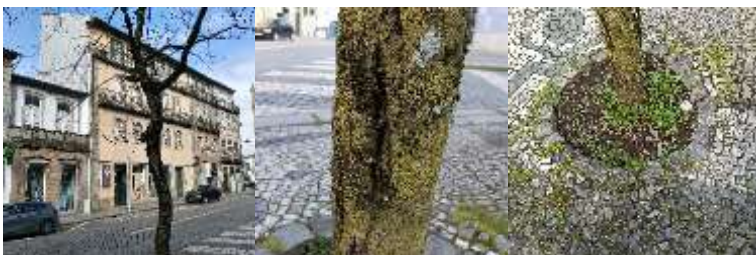
Figura 3 – Imagem do exemplar arbóreo

Exemplar arbóreo com boas condições fitossanitárias, apenas observamos fissuras longitudinais no tronco consideradas normais na espécie em questão.

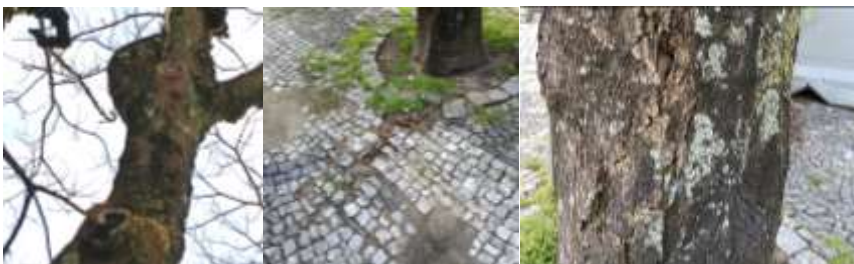
Figura 3 – Imagem do exemplar arbóreo

Observam-se diversos indicadores de comprometimento estrutural e fitossanitário. Numa das pernas é identificada uma ferida ativa, com exposição de lenho enegrecido e presença de exsudado. O escurecimento do lenho sugere necrose do tecido xilemático, frequentemente associada à instalação de agentes patogénicos. A exsudação, por sua vez, constitui uma resposta fisiológica típica a infeções provocadas por agentes bióticos.

Regista-se igualmente uma raiz superficial com lesão visível que representa um ponto crítico de vulnerabilidade, facilitando a entrada de patógenos e reduzindo a capacidade de ancoragem da árvore. Uma vez que este exemplar apresenta uma

ligeira inclinação os danos radiculares aumentam o risco de instabilidade mecânica, sobretudo em condições de vento ou saturação hídrica do solo.

No tronco, além das fissuras longitudinais (compatíveis com o processo natural de envelhecimento da casca nesta espécie), observam-se fissuras transversais indicativas de tensões estruturais anómalas, resultantes de forças de tração e compressão associadas à inclinação do fuste ou a defeitos internos do lenho. A presença deste tipo de fissuração pode corresponder a rutura parcial interna, perda de coesão das fibras e diminuição da resistência mecânica.

A conjugação destes fatores — ferida com necrose e exsudação, lesão radicular e fissuração horizontal do tronco — configura um cenário de stress significativo, com potencial comprometimento da integridade estrutural e sanitária da árvore

Pelo exposto, e considerando que não existe forma viável de mitigar os danos estruturais, nos exemplares ID2, ID4 e ID5 recomenda-se o **abate** dos exemplares e poda no exemplar ID3 e a sua substituição por espécie de médio porte em época própria.

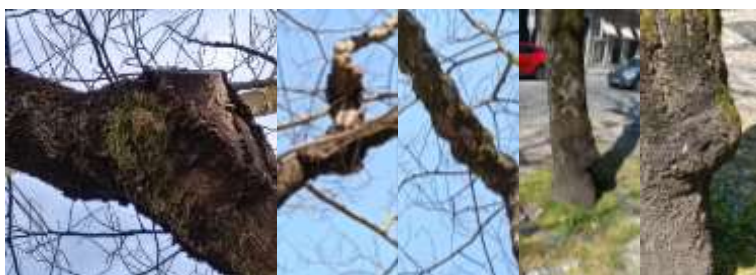
Figura 3 – Imagem do exemplar arbóreo

Verifica-se a presença de uma deformação compatível com cancro no tronco. Este tipo de deformação resulta geralmente da atividade de agentes patogénicos que provocam morte localizada de tecidos, levando à formação de calosidade assimétrica e perda de continuidade estrutural. Cancros ativos constituem um ponto crítico de fragilidade, podendo evoluir para necrose progressiva e comprometer a condução de seiva.

Num dos ramos observa-se uma fissura longitudinal muito acentuada, sugerindo separação de fibras e possível rutura parcial interna. Fissuras desta magnitude são indicativas de tensões mecânicas elevadas, frequentemente associadas a sobrecarga, defeitos internos do lenho ou resposta a esforços de flexão repetidos. A integridade mecânica do ramo encontra-se, por isso, significativamente diminuída.

Adicionalmente, regista-se o início de formação de carpóforos num dos ramos. A presença de estruturas de frutificação fúngica constitui evidência inequívoca de colonização por fungos xilófagos, implicando degradação ativa do lenho. A instalação de fungos decompositores reduz a resistência estrutural da madeira. A deteção

precoce de carpóforos é particularmente relevante, pois indica que o processo de decomposição já se encontra estabelecido no interior dos tecidos.

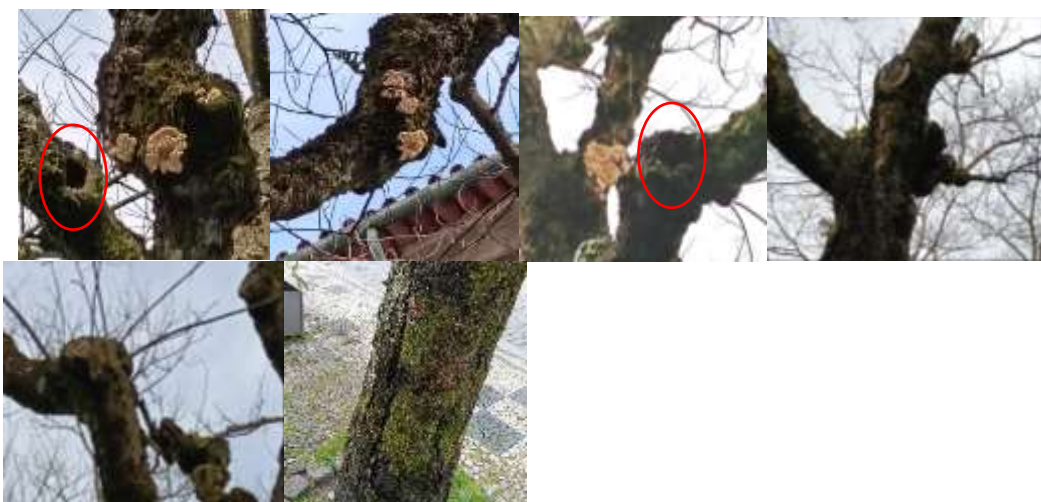
Figura 3 – Imagem do exemplar arbóreo

Observa-se a presença de cavidades em duas pernas, resultantes de processos de degradação interna do lenho. Estas cavidades comprometem a capacidade de suporte das pernas afetadas, aumentando o risco de fratura, especialmente em condições de vento ou sob peso adicional da copa.

Regista-se igualmente a presença de carpóforos, evidenciando atividade de fungos degradadores de madeira. Estas frutificações assinalam que o processo de decomposição já se encontra instalado no interior dos tecidos, o que implica perda progressiva de rigidez e resistência.

Adicionalmente, são visíveis feridas resultantes de podas anteriores, onde o lenho exposto se encontra degradado. A degradação do lenho nestas zonas indica que a árvore não conseguiu isolar eficazmente o dano, o que agrava o comprometimento estrutural.

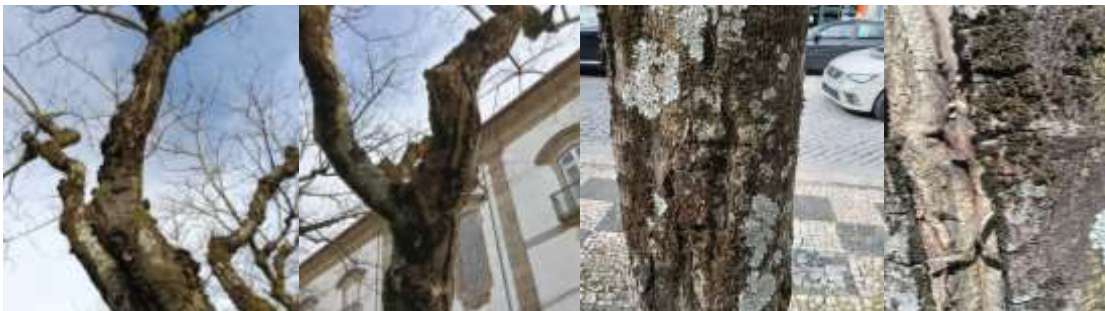
Figura 3 – Imagem do exemplar arbóreo

Observa-se a presença de uma grande quantidade de carpóforos distribuídos por diferentes zonas da árvore. A emergência de carpóforos revela que o processo de decomposição interna do lenho já se encontra numa fase avançada, uma vez que a frutificação ocorre apenas quando o micélio está bem estabelecido no interior dos tecidos. A atividade destes fungos degradadores compromete de forma significativa a diminuindo a resistência mecânica da madeira.

Adicionalmente, são visíveis várias feridas onde o lenho se apresenta degradado e exposto. Estas feridas, muitas delas resultantes de intervenções anteriores ou de danos mecânicos, permitindo a progressão de infeções ao longo do tronco e das pernadas. A degradação do lenho nestas áreas indica que a árvore não conseguiu isolar eficazmente o dano, o que favorece a expansão de agentes patogénicos. Em algumas destas feridas observam-se ainda indícios da presença de insetos xilófagos, sugeridos por perfurações, galerias. A atividade destes insetos, associada à decomposição fúngica já instalada, acelera a perda de integridade estrutural, uma vez que ambos os agentes atuam de forma sinérgica na destruição do tecido lenhoso.

No conjunto, a conjugação de carpóforos abundantes, lenho degradado e sinais de atividade de insetos representa um quadro de deterioração avançada, com impacto direto na estabilidade mecânica da árvore.

Durante a avaliação visual, verificou-se que a copa apresenta um marcado desequilíbrio estrutural, evidenciado por significativa assimetria na distribuição dos ramos e do volume foliar, derivado de intervenções de poda anteriores que alteraram a arquitetura natural da árvore.

O passeio envolvente encontra-se deformado, fenómenos associados à expansão do sistema radicular superficial e à pressão mecânica exercida sobre o pavimento.

Conjuntamente, estas anomalias constituem indicadores relevantes de potenciais estrangimentos biomecânicos e podem comprometer a estabilidade mecânica do exemplar.
