| Processo | 23315/2025 |
| Local: | R. Frei José Vilaça, frente á rotunda, junto ao cemitério, U. F. Ferreiros e Gondizalves, em Braga<br>Coordenadas geográficas: 41.535218; -8.440078 |

| Assunto: | DJEV – Relatório fitossanitário e de estabilidade biomecânica |

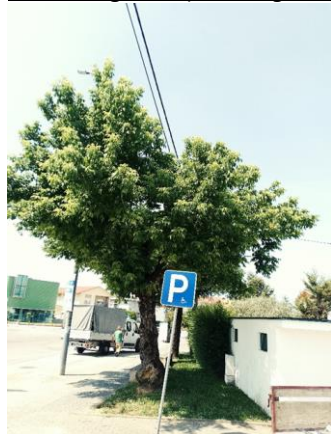
Trata-se de uma árvore de Bordo-negundo (*Acer negundo* L.), de médio porte, com razoável vitalidade, copa frondosa e desequilibrada (prevalecendo o lado sobre o passeio) (Figura 3).

Figura 3– Fotografia do Bordo-negundo (*Acer negundo* L.), a estudo.

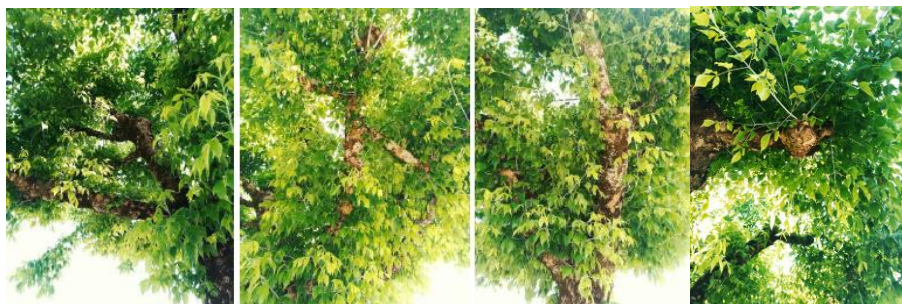
Figura 4– Fotografias da copa do Bordo-negundo (*Acer negundo* L.), a estudo.

O histórico de podas efetuadas, contribuiu para a atual hierarquização e estrutura de suporte da copa. Constatamos que esta, presentemente é formada por pernadas codominantes inseridas na mesma secção do tronco (à mesma altura do tronco) e ramos epicórmicos.

Em consequência das podas observamos esferoblastos, por vezes com lesões, com formação de pequenas cavidades, formação incompleta/completa do bordo de compartimentação e enegrecimento dos tecidos internos expostos, com alguma afetação na zona de inserção dos ramos de sustentação de copa (Figura 4).

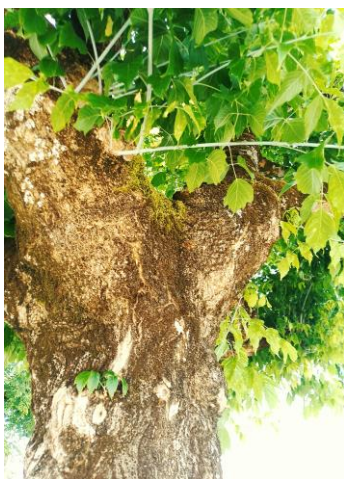
Também verificamos que no tronco, na zona de inserção das pernadas, entre 2 (duas) destas, observamos a existência de casca inclusa, que poderá levar ao desenvolvimento de fissuras internas. Presentemente já se observam fissuras externas ao longo do tronco, com alteração da casca (Figura 5), o que nos indica a presença de alguma fragilidade nesta zona.

Figura 5– Fotografia da zona de inserção de 2 (duas) pernadas do Bordo-negundo (*Acer negundo* L.), a estudo.

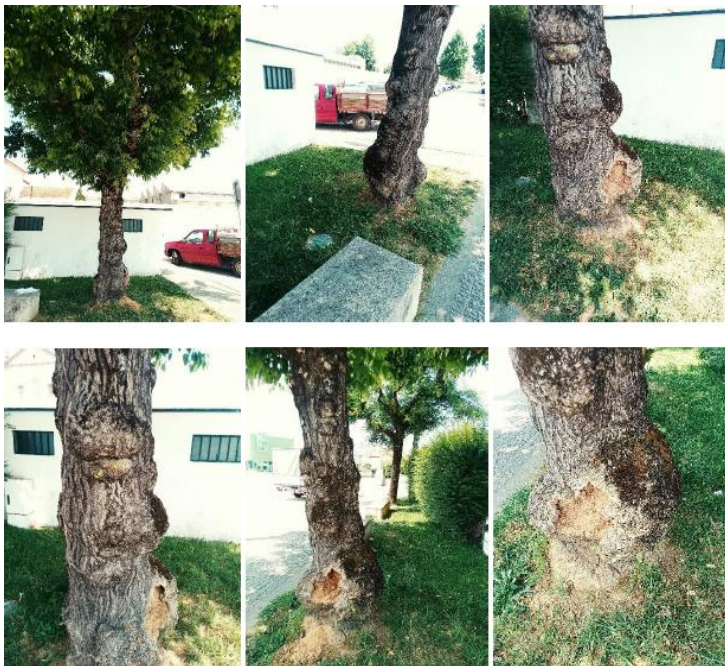
Figura 6 – Fotografias do tronco do Bordo-negundo (*Acer negundo* L.), a estudo.

Ao longo de todo o tronco observamos cancos de diversas dimensões. Próximo da base constatamos a presença de um cancro de dimensão considerável e que presentemente este já é preocupante. Atualmente, este cancro já provocou uma relevante alteração, com a presença de podridão, formação de uma cavidade com intensa degradação do lenho. associado á sua localização e ao peso existente na copa, contribui para o aumento da probabilidade de fratura deste exemplar (Figura 6).

A lesão no tronco localiza-se a cerca de 25cm acima do colo, apresenta formação de cavidade, com intensa degradação do lenho, expõe largura de 32cm, altura de cerca de 27cm e profundidade de 25cm, internamente estende-se pelo eixo longitudinal (toda a cavidade estava preenchida com serrim). Presentemente este exemplar encontra-se afetado expondo uma abertura em cerca de 21% da circunferência do tronco e em cerca de metade do diâmetro. No entanto, a combinação entre o cancro e a podridão/cavidade pode conduzir muito rapidamente á sua fratura.

Concluímos que esta árvore apresenta probabilidade e risco elevado de fratura, pelo que deverá ser **abatida de imediato**.

Pelo exposto, propõe-se o **abate imediato** deste Bordo-negundo (*Acer-negundo* L.) com plantação de 1 (um) exemplar de *Ligustrum japonicum* L., mais adequado às condicionantes existentes no local, de acordo com as boas praticas e em época própria.
