Informação técnica da avaliação fitossanitária e de risco de queda ou fratura dos exemplares arbóreos presentes na Rua da Fundação Calouste Gulbenkian, Braga.

Braga, junho 2024

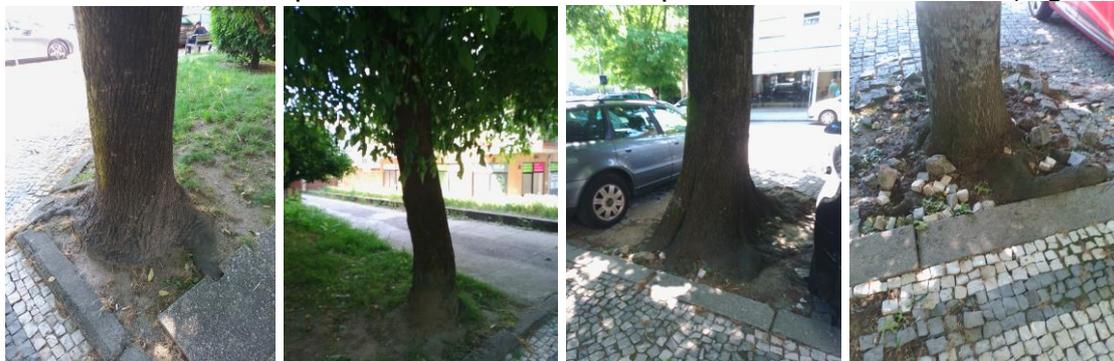
Dois destes exemplares encontram-se em espaço ajardinado e os restantes em alinhamento em caldeiras por vezes diminutas, ultrapassadas ou sem estas (Figura 2).

Figura 2 – Fotografias da tipologia do espaço dos exemplares arbóreos na Rua da Fundação Calouste Gulbenkian, em Braga.

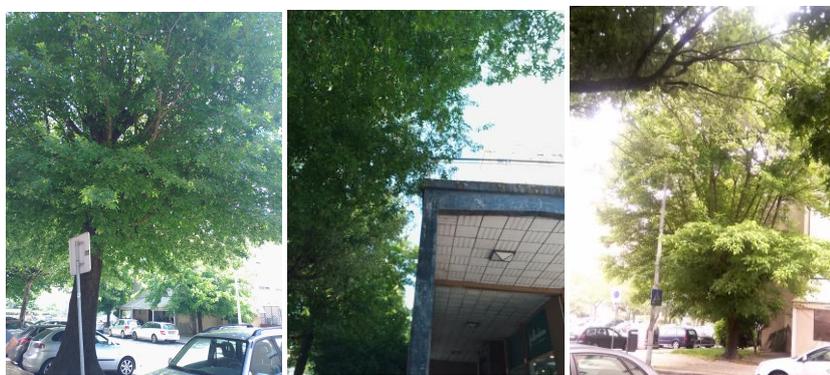
Figura 3 – Fotografias do espaço envolvente aos exemplares arbóreos em estudo.

Na proximidade destas árvores observamos edificado, parque de estacionamento e equipamentos (poste de iluminação, sinais de trânsito entre outros) (Figura 3). Relativamente ao espaço envolvente trata-se de um local com muito movimento de pessoas e veículos.

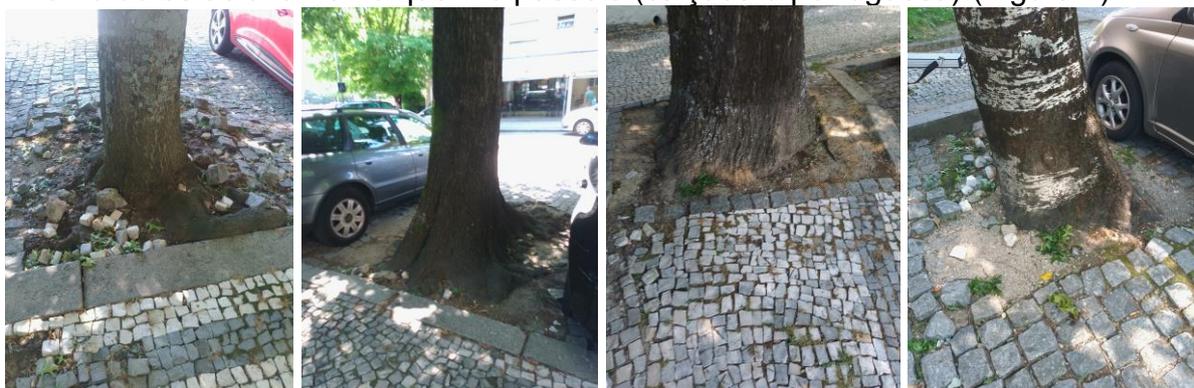
No geral, podemos mencionar que 11 árvores das 13 existentes, se encontram em alinhamento, 9 no estacionamento (em paralelepípedo) sem caldeira ou com caldeiras diminutas ou mesmo ultrapassadas, provocando alguma ondulação quer seja no pavimento do estacionamento quer no passeio (calçada à portuguesa) (Figura 4).

Figura 4 - Fotografias da envoltória (ausência de caldeiras, diminutas ou ultrapassadas) nas árvores em estudo.

Propomos a substituição em época própria, dos 5 exemplares por espécies como por exemplo *Betulas* sp., *Fraxinus* sp. e *Acer* sp, (á exceção *Acer-negundo* L. segundo Anexo II do D.L. 92/2019 de 10Julho). Recomendamos a realização de podas nos restantes exemplares e abertura de caldeiras em 8 exemplares.

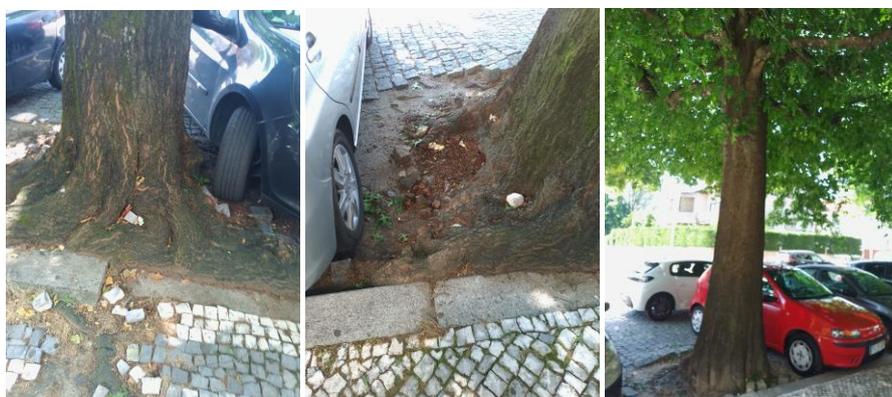
Figura 5 - Fotografias do estacionamento junto a algumas árvores em estudo.

É de salientar que atualmente como se processa o estacionamento nesta rua contribui para o excesso de compactação na zona de influência do sistema radicular e para a produção de feridas nos troncos e colar radicular (Figura 5).

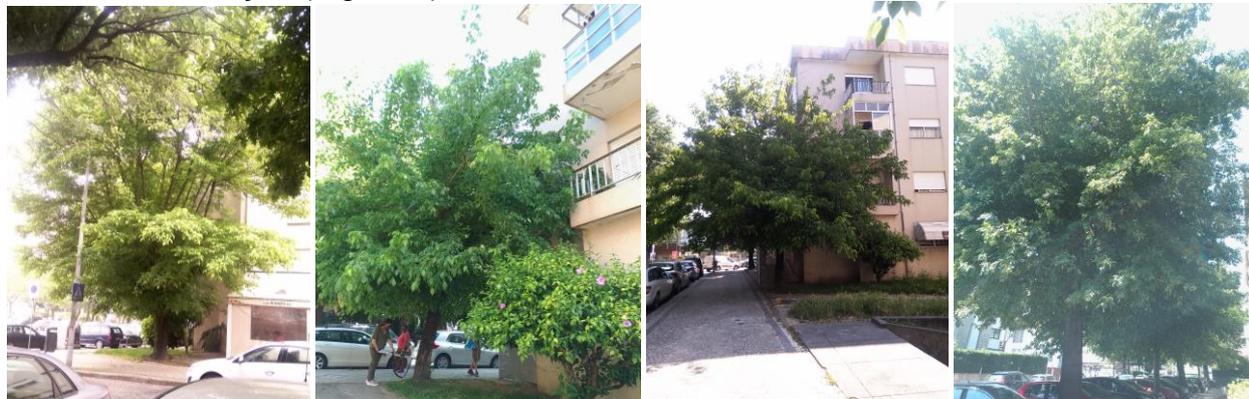
Quanto às copas destas árvores, devemos referir que a maioria apresenta moderadas descompensações, com moderada transparência e com rebentação epicórmica. Os exemplares arbóreos em estudo apresentam conflitos pontuais com os edifícios, árvores vizinhas e iluminação (Figura 6).

Figura 6 - Fotografias de alguns conflitos.

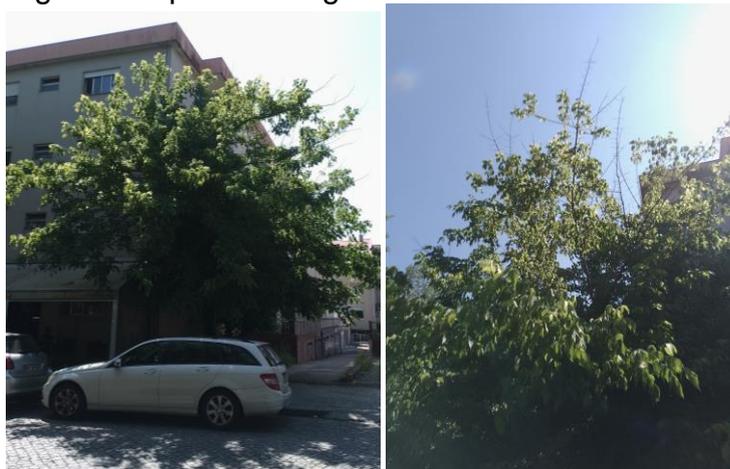
Podemos observar no Bordo-negundo, com ID12 o estabelecimento de um processo de regressão que se designa de Dieback.

Figura 7 - Fotografias da copa em Dieback do exemplar Bordo-negundo.

Este processo consiste na morte de ramos no sentido descendente da copa e do exterior para o interior. Em consequência, estes ramos apresentam instabilidade mecânica em resposta a esforços físicos externos. Os ramos secos perdem flexibilidade, associado ao seu peso e à passagem do vento, podendo conduzir a fraturas (Figura 7). Este processo traduz na copa desta árvore, a disfunção presente no sistema radicular da mesma.

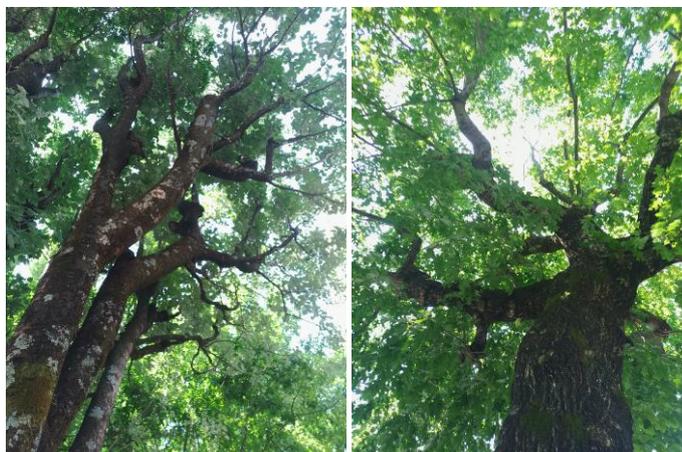
Observamos em alguns exemplares a presença de ramos secos de diversos diâmetros, que apresentam reduzida flexibilidade à passagem do vento, por consequência expõem um potencial de risco elevado de fratura a qualquer momento e por qualquer ponto (Figura 8).

Figura 8 - Fotografias de ramos secos alguns exemplares.

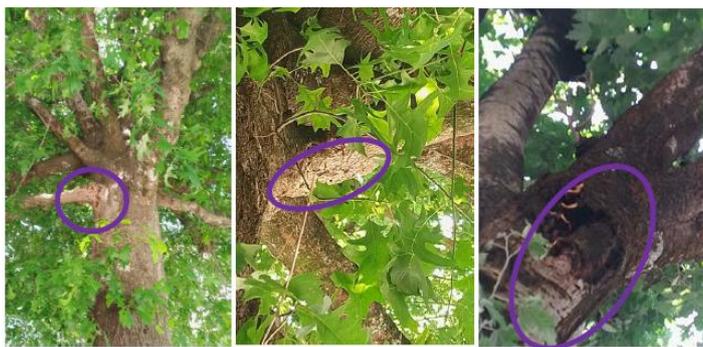
Em algumas árvores constatamos a existência na inserção e base de determinadas pernadas lesões (cavidades), fissuras e alteração da casca que contribuem para possível redução da flexibilidade destas à passagem do vento, associado ao risco elevado de fratura (Figura 9).

Figura 9 - Fotografias de ramos de alguns exemplares.

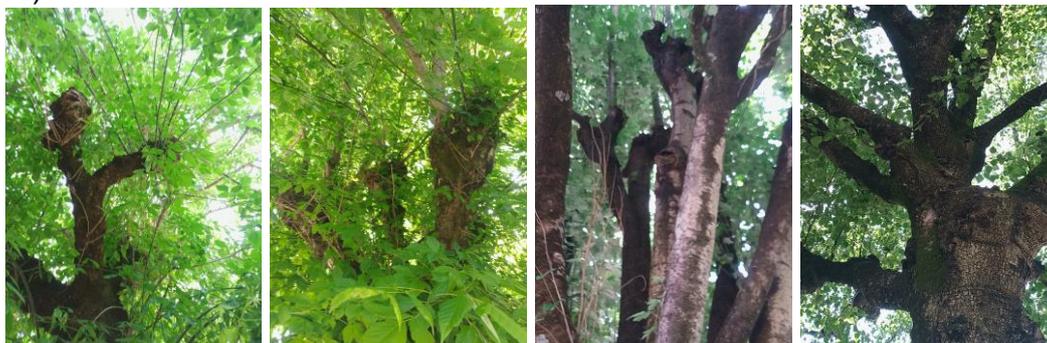
Verificamos situações na copa relacionadas com o histórico de podas drásticas efetuadas em pernadas e ramos de diversos diâmetros. Constatamos a formação de protuberâncias e lesões resultantes das podas. As lesões apresentam cavidades, podridão com degradação dos tecidos internos e formação incompleta do bordo de compartimentação (Figura 10).

Figura 10 - Fotografias da copa de diversos exemplares arbóreos.

As más práticas nesta operação, contribuíram para o aumento das fragilidades estruturais, conduzindo á formação de suportes de copas frágeis e para a diminuição da resistência das árvores aos agentes patogénicos.

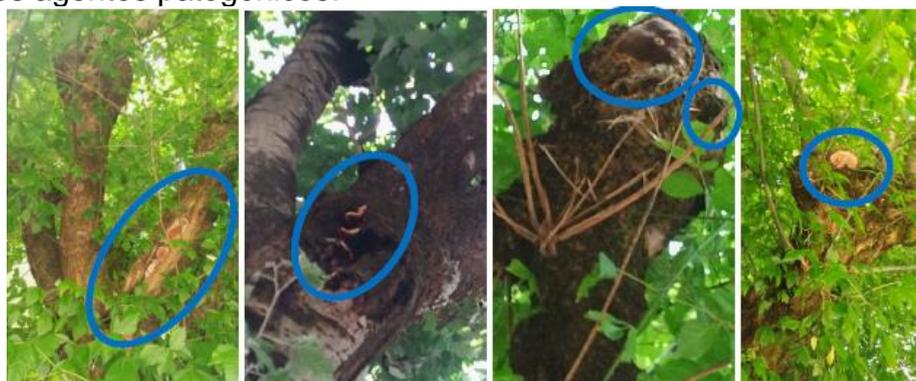
Observamos a presença de frutificações de diversos fungos (cogumelos) na copa destes exemplares (Figura 11). O que nos pode indicar potencial afetação interna.

Figura 11 - Fotografias de frutificações de diversos fungos na copa de alguns exemplares.

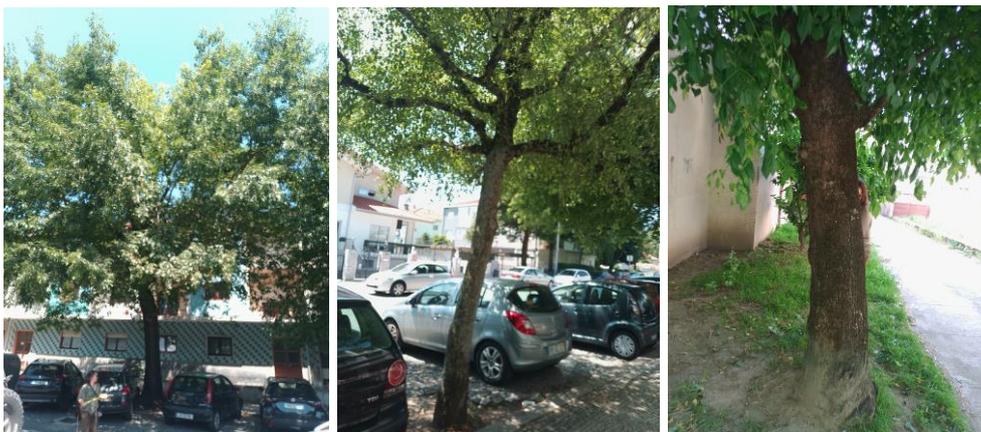
Relativamente ao tronco, em termos gerais em 3 exemplares, observamos curvatura do eixo principal (Figura 12).

Figura 12 - Fotografias da curvatura de três exemplares.

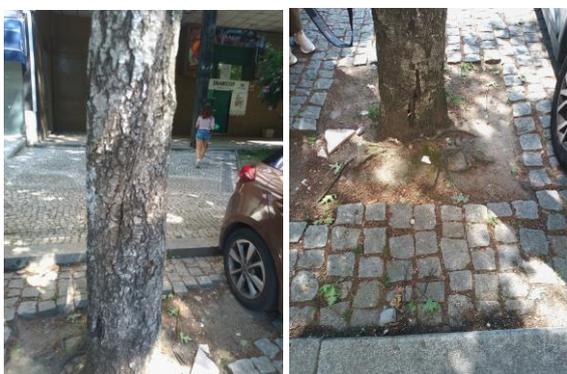
Constatamos a presença em algumas árvores de lesões no tronco assim como de fissuras (Figura 13).

Figura 13 - Fotografias de lesões e fissuras presentes na Bétula (*Betula* sp.) com ID4.

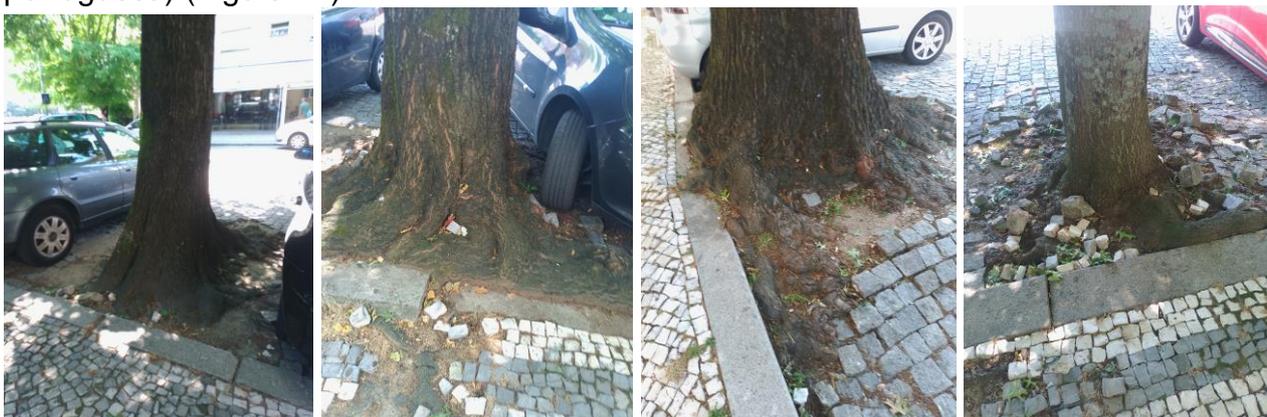
Observamos na maioria dos Carvalhos o desenvolvimento do colar radicular e a presença de raízes lenhosas superficiais que conduziram ao levantamento do pavimento no parque de estacionamento (paralelepípedo) e por vezes no passeio contíguo (calçada portuguesa) (Figura 14).

Figura 14 - Fotografias do colar radicular e de raízes lenhosas superficiais em quatro exemplares.

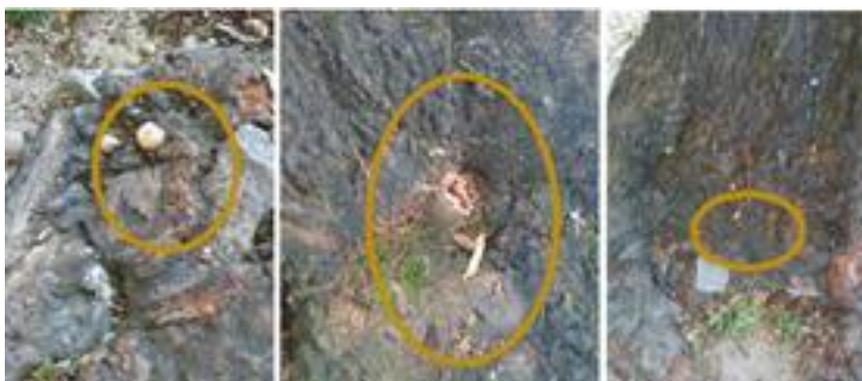
Observamos no colar radicular de alguns Carvalhos a presença de diversas frutificações de fungos (cogumelos). Alguns destes fungos estão associados a podridões radiculares e do colo. A presença destes carpóforos é sinal de potenciais “defeitos” internos. Também é de salientar que é na Zona Crítica Radicular (ZCR) que se consideram estar ao nível biológico as raízes essenciais para a estabilidade mecânica da árvore (Figura 15).

Figura 15 - Fotografias de diversas frutificações de fungos no colar radicular de alguns Carvalhos.

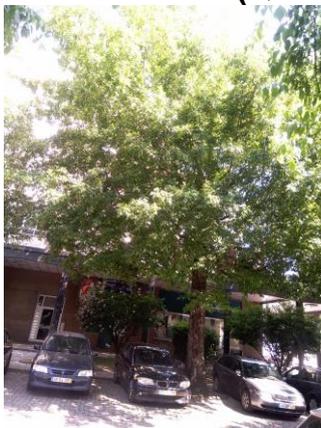
Figura 16 – Fotografia do Carvalho (*Quercus* sp.) com ID3.

Este exemplar com ID3 é um Carvalho (*Quercus* sp.) (Figura 16). Apresenta os seguintes dados dendrométricos:

Este “defeito” encontra-se em evolução e esta zona está afetada, pelo que consideramos a existência do risco de queda ou fratura, pelo que aconselhamos o seu abate.

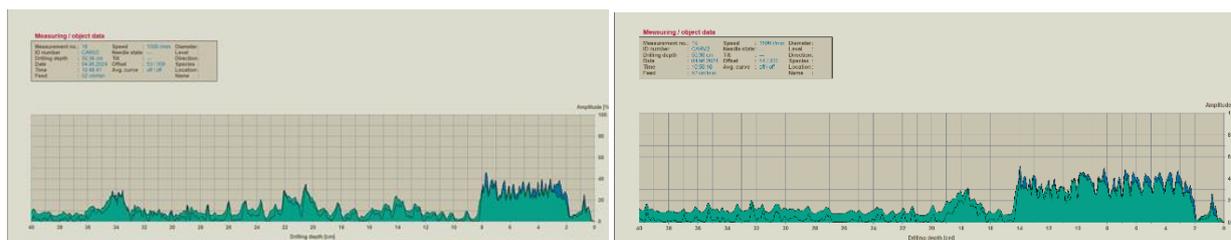
Figura 17 - Resistogramas efetuados no Carvalho (*Quercus* sp.), com ID3.

Da análise dos resistogramas (Figura 17), observamos alterações no lenho, com degradação intensa a diversas amplitudes e com grande extensão, o que concluímos que este exemplar arbóreo apresenta uma diminuição acentuada na estabilidade mecânica ao nível radicular.

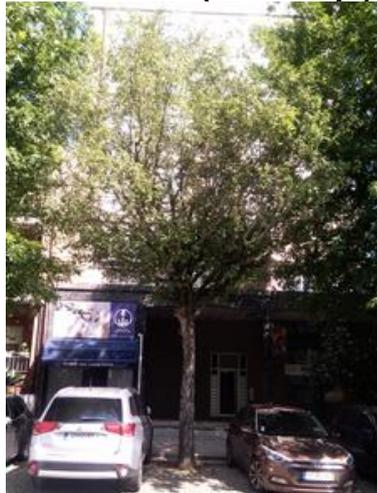
Figura 18 – Fotografia da Bétula (*Betula sp.*) com ID4.

Trata-se de uma Bétula com ID4 (Figura 18), tendo moderada transparência. Apresenta os seguintes dados dendrométricos:

Este “defeito” encontra-se em evolução e consideramos que apresenta risco de fratura, pelo exposto recomendamos o abate.

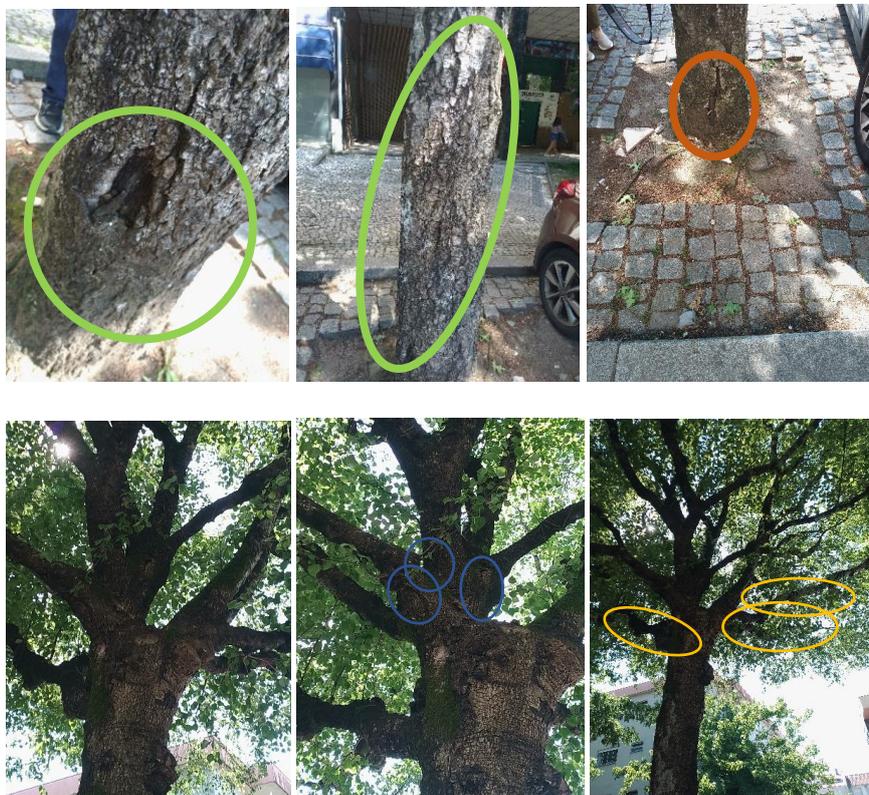
Observamos lesões e fissuras tanto na copa como no tronco. Estas são identificativas de “defeitos” (sinais) com possíveis afetações internas que teremos de avaliar. Ao nível do tronco utilizamos o resistografo e através dos resistogramas verificamos que presentemente junto a estes “defeitos” já se encontra lenho degradado.

Figura 19 – Fotografias de “defeitos” Bétula (*Betula sp.*) com ID4.

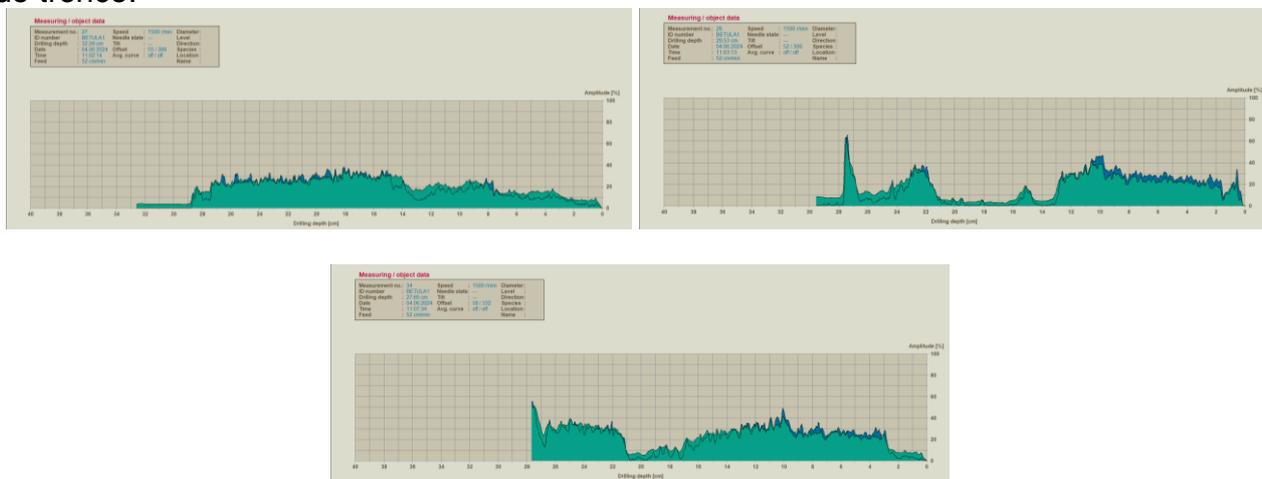
Figura 20 - Resistogramas efetuados na Bétula (*Betula* sp.), com ID4.

Da análise dos resistogramas (Figura 20), observamos alterações no lenho, com degradação intensa a diversas amplitudes e com alguma extensão (por vezes com cavidade), o que concluímos que este exemplar arbóreo apresenta uma diminuição acentuada na estabilidade mecânica ao nível do tronco.

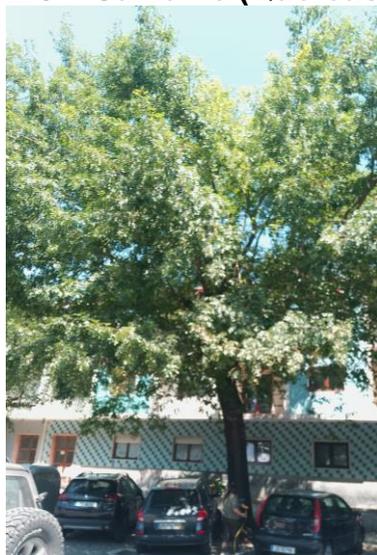
Figura 21 – Fotografia do Carvalho (*Quercus* sp.) com ID9.

Este exemplar com ID9 é um Carvalho (*Quercus* sp.) (Figura 21). Apresenta os seguintes dados dendrométricos:

Concluímos tendo em conta o explanado que este exemplar apresenta uma diminuição na estabilidade mecânica, pelo que apresenta risco de fratura na copa ou queda, pelo exposto recomendamos o abate.

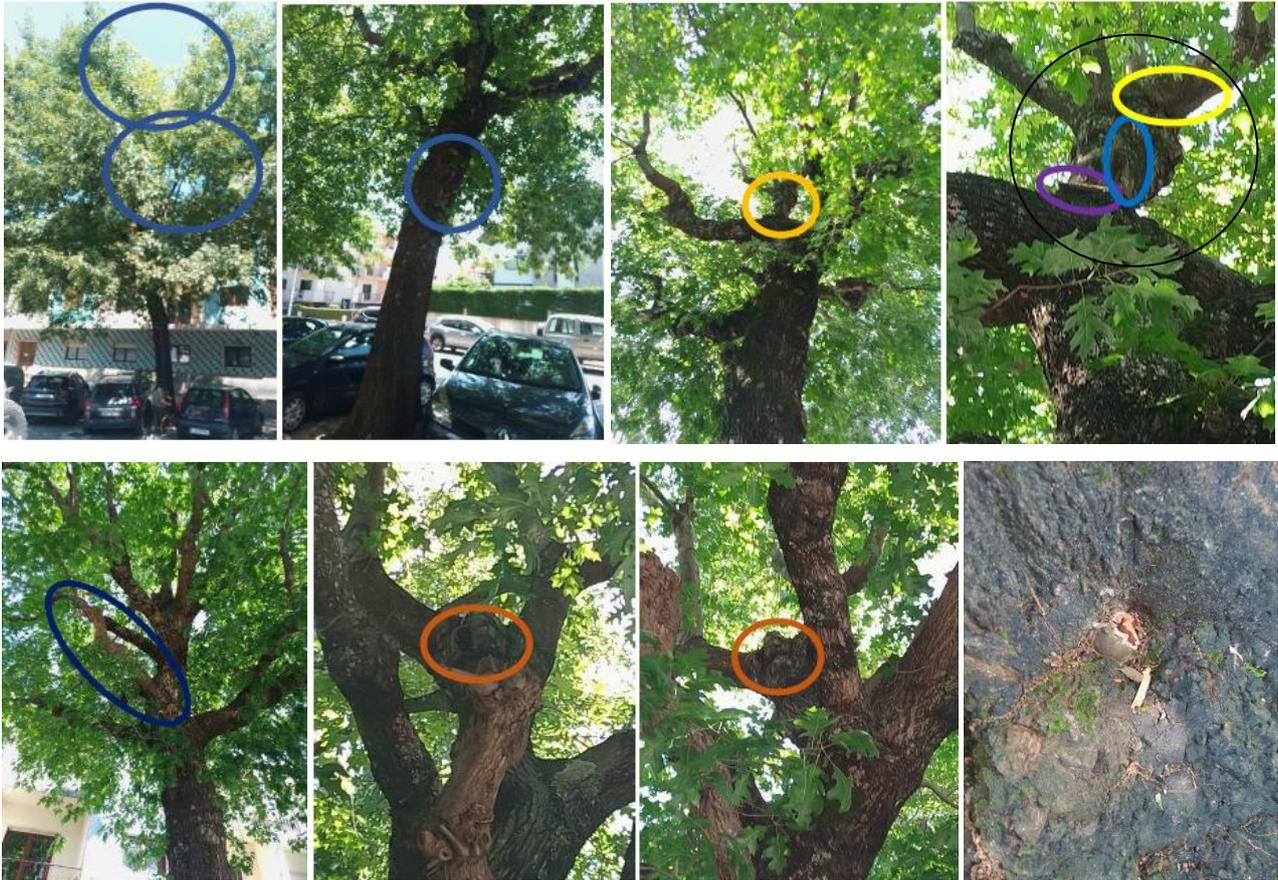
Figura 22 – Fotografia de “defeitos” no Carvalho (Quercus sp.) com ID9.

Nesta árvore, constatamos que a parte central da copa apresenta acentuada transparência. No geral, as pernadas expõem lesões resultantes de antigas podas (de rolagem) com podridão e tecidos internos expostos. Na parte central desta copa, abaixo de uma destas lesões verificamos a presença de uma fissura com alguma dimensão. Esta pernada está inserida na mesma secção de uma outra pernada podada anteriormente, onde atualmente se encontra uma lesão (zona de fragilidade). Pelo explanado consideramos esta zona muito frágil estando comprometida ao nível da estabilidade mecânica, apresentando risco de fratura. Genericamente esta copa é formada por ramos com origem em rebentação epicormica (em consequência das podas de rolagem). Constatamos também pernadas e ramos secos. Atualmente a copa encontra-se desequilibrada em consequência das podas realizadas pela proximidade do edificado. Considerando a realização da poda neste exemplar, esta iria acentuar o desequilíbrio da copa, descaracterizando a árvore, formaria lesões (feridas) de dimensão considerável e como consequência a estrutura da copa ficaria mais frágil. O tronco apresenta ligeira curvatura sendo esta zona de fragilidade. Acresce ainda a presença no colar radicular de frutificação (fungo) degradador de lenho. Utilizamos o resistografo e através dos resistogramas verificamos que presentemente no colar radicular e no tronco observamos alguma degradação do lenho (Figura 22).

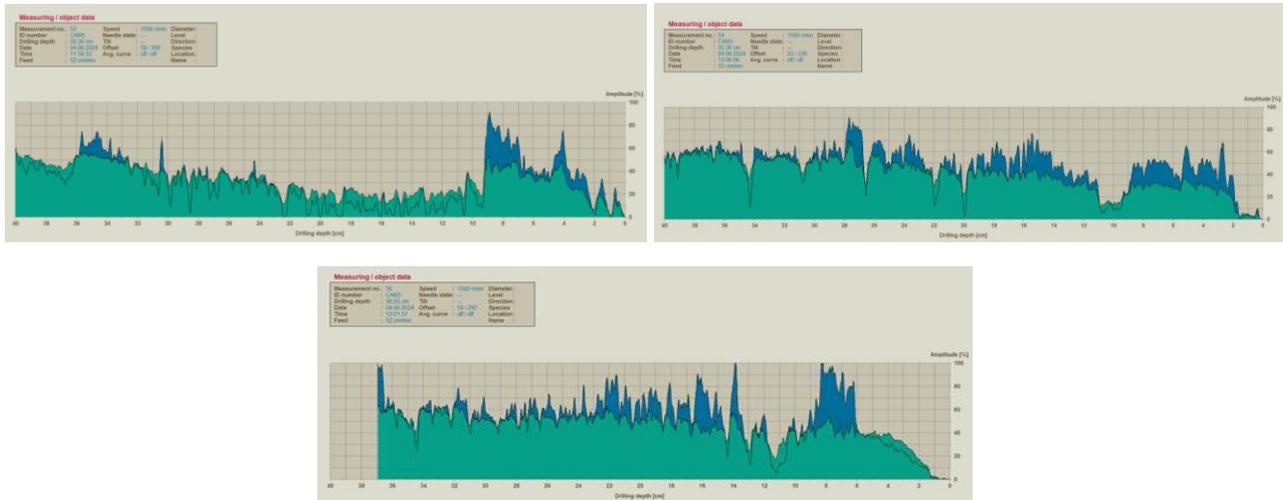
Figura 23 - Resistogramas efetuados no Carvalho (*Quercus sp.*), com ID9.

Da análise dos resistogramas (Figura 23), observamos alterações no lenho, com alguma degradação a diversas amplitudes. Este “defeito” encontra-se em evolução.

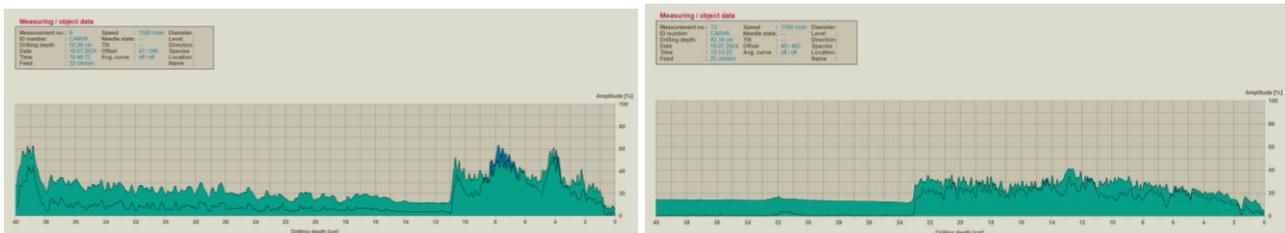
Também realizamos nesta árvore duas leituras com resistógrafo feitas ao nível do colar radicular na direção da raiz, junto ao carpóforo ali presente (Figura 23a).

Figura 23a - Resistogramas efetuados no Carvalho (*Quercus sp.*), com ID9.

Da análise dos resistogramas (Figura 23a), observamos alterações no lenho, com degradação a diversas amplitudes e com alguma extensão, o que concluímos que este exemplar arbóreo apresenta uma diminuição na estabilidade mecânica ao nível da raiz.

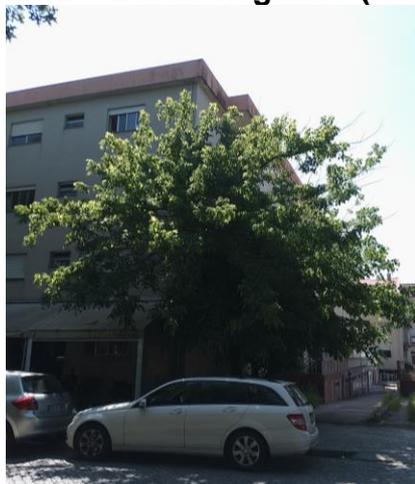
Figura 24 – Fotografia do Bordo-negundo (*Acer negundo* L.) com ID12.

Este exemplar com ID12 é um Bordo-negundo (*Acer negundo* L.) (Figura 24). Este Bordo-negundo apresenta os seguintes dados dendrométricos:

Ao realizarmos a poda neste exemplar favorecia ainda mais a descompensação da copa, assim como aumentaria a fragilidade estrutural da copa. Associado à inclinação aumentaria o risco de fratura deste exemplar, pelo exposto recomendamos o abate.

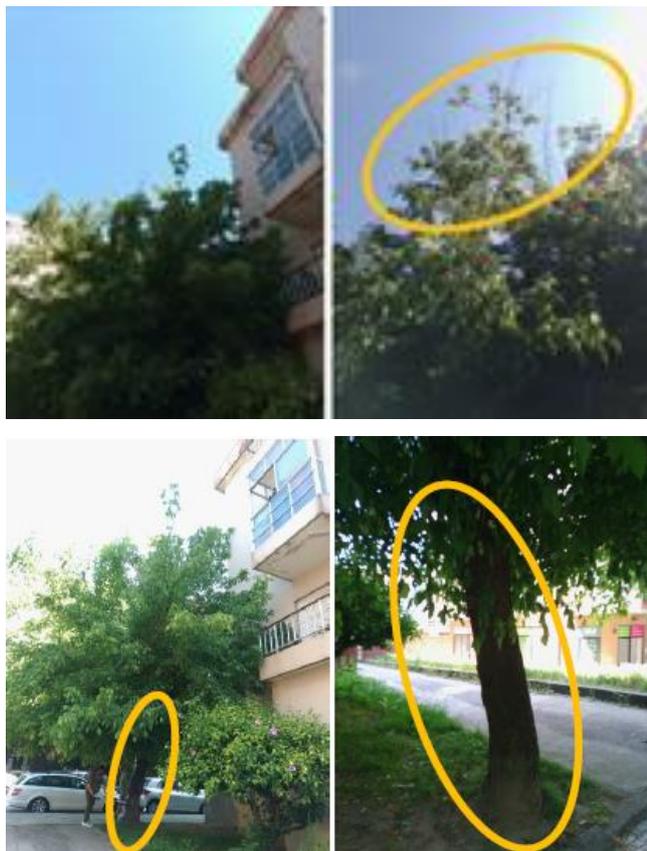
Constatamos o estabelecimento do processo de regressão que se designa de Dieback.

Este, consiste na seca de ramos no sentido descendente e do exterior para o interior da copa, o que nos indica na copa a disfunção existente ao nível do sistema radicular. Este processo é irreversível.

Este, Bordo-negundo expõe a copa descompensada no sentido da curvatura do tronco e do edifício vizinho. Observamos a presença de frutificações de fungos (cogumelos, degradadores de lenho) numa pernada (Figura 25).

Figura 25 – Fotografias de “defeitos” do Bordo-negundo (*Acer negundo* L.) com ID12.

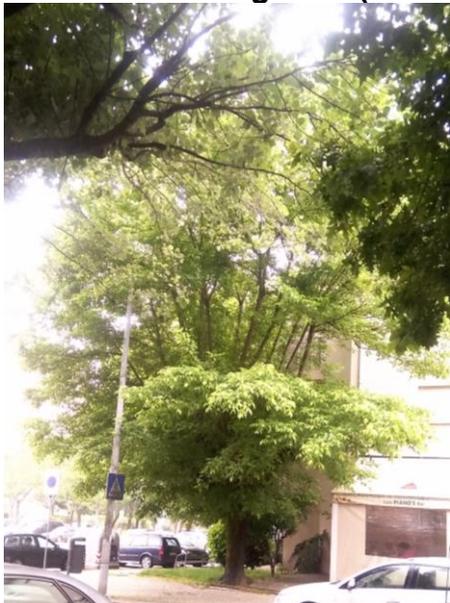
Figura 26 – Fotografia do Bordo-negundo (*Acer negundo* L.) com ID13.

Este Bordo-negundo (*Acer negundo* L.) com ID13 (Figura 26), Este Bordo-negundo apresenta os seguintes dados dendrométricos:

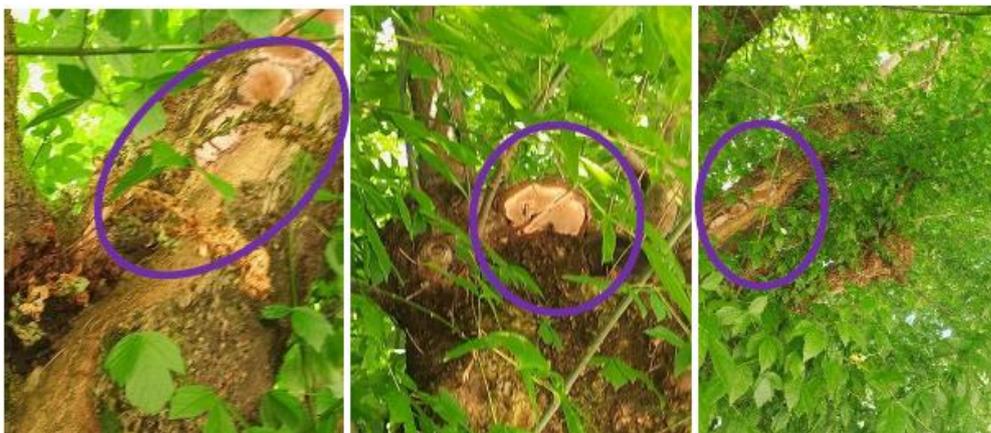
Figura 27 – Fotografia do Bordo-negundo (*Acer negundo* L.) com ID13.

A copa apresenta ligeira descompensação, com transparência moderada, presença de grandes protuberâncias e rebentação epicormica (em consequência das podas de rolagem). Observamos a presença de diversas frutificações de fungos (cogumelos, degradadores de lenho) em diferentes pernadas. Presentemente, a copa apresenta suporte frágil. Ao realizarmos a poda destas pernadas, acentuaria ainda mais a fragilidade da estrutura de suporte da copa, podendo conduzir á fratura. Considerando os problemas fitossanitários presentes nesta árvore e tendo em conta o Anexo II, D.L. 92/2019 de 10junho, que considera esta espécie como invasora, recomendamos o abate.

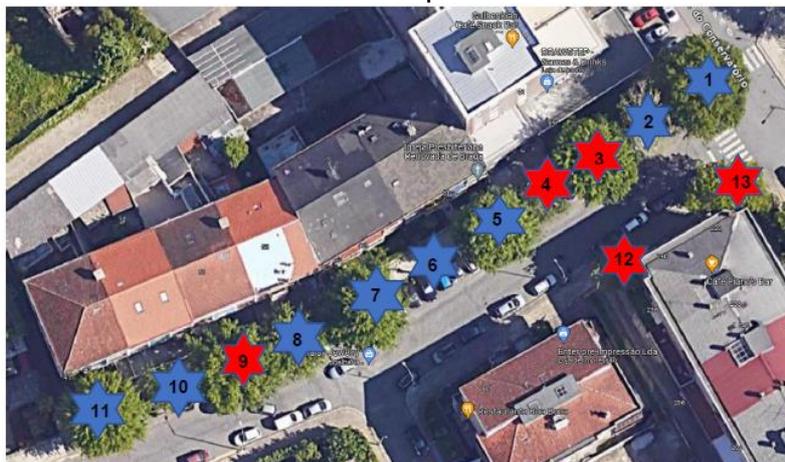
Figura 28 – Localização dos exemplares arbóreos abater na na Rua Fundação Calouste Gulbenkian em Braga.

Aconselhamos o **abate imediato** destes **5** exemplares arbóreos (Figura 28 e Quadro 8).
