Em resposta á solicitação com registo E/55632/2024, cumpre-nos informar que realizamos no passado dia 4 de setembro, uma visita ao local. Aferimos através de avaliação visual, que o exemplar arbóreo em questão é um Liquidâmbar (*Liquidambar styraciflua* L.)

Localização e caracterização:

Este exemplar arbóreo localiza-se na Rua José Afonso, em Braga (Figura 1).

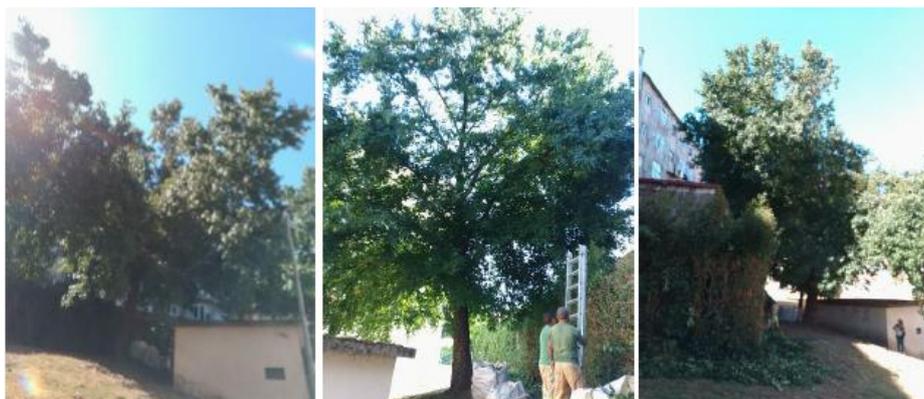
Figura 2 - Fotografias do espaço envolvente ao Liquidâmbar.

Esta árvore encontra-se em alinhamento com outras, num espaço ajardinado. Próximo desta árvore observamos o edificado, um poste de iluminação, e um de transformação e estacionamento (Figura 2).

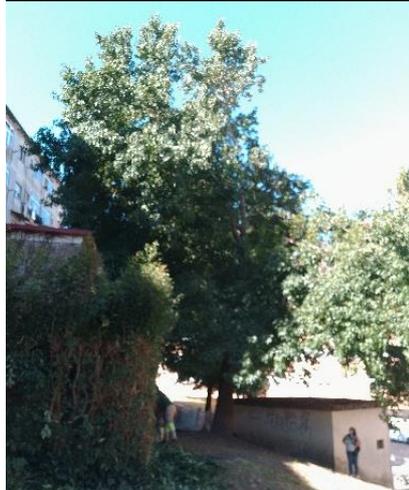
Trata-se de um Liquidâmbar (*Liquidambar styraciflua* L.), adulto, de grande porte e com reduzida transparência (Figura 3). Apresenta os seguintes dados dendrométricos:

Dados dendrométricos:	
Altura (m)	17,00m
Altura base da copa (m)	3,50m
Diâmetro da copa (m)	17,75m
PAP (m)	1,90m
DAP (m)	0,61m

Figura 3 - Fotografia do Liquidâmbar (*Liquidambar styraciflua* L.).

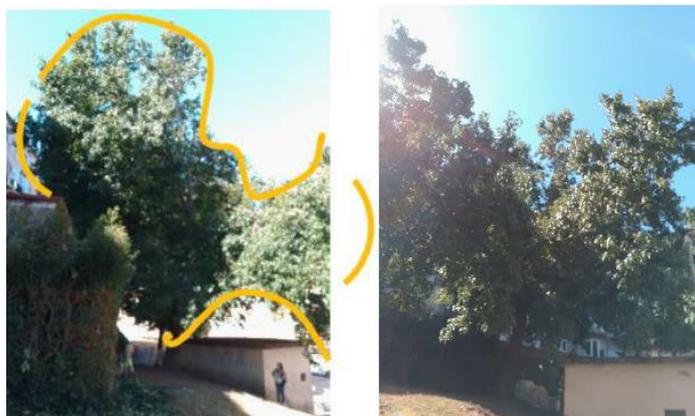
Figura 4 - Fotografias da copa do Liquidâmbar (*Liquidambar styraciflua* L.).

Relativamente á copa, apresenta acentuada descompensação, em consequência das frequentes podas realizadas nos ramos que pendem para a propriedade privada e pelo esgaçamento recente de uma pernada, formando uma zona de fragilidade no tronco.

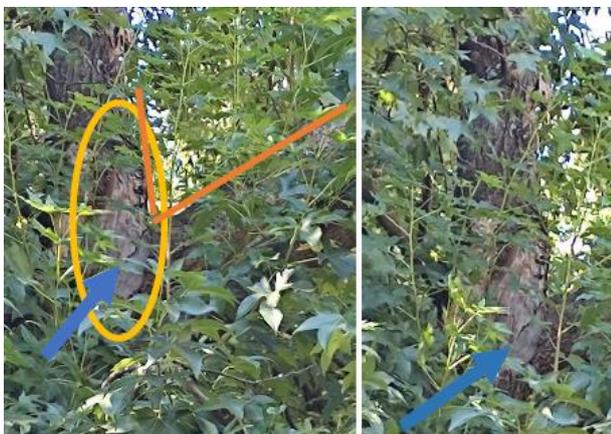
Figura 5 - Fotografias da zona esgaçada da copa do Liquidâmbar (*Liquidambar styraciflua* L.).

Este esgaçamento provocou a formação de uma fissura na inserção da pernada adjacente, colocando esta em risco elevado de fratura (Figura 5). Acresce ainda que esta pernada expõe elevado comprimento e diâmetro, (com demasiado peso), que contribui para a redução da flexibilidade desta por exemplo á passagem do vento.

Do exposto concluímos a necessidade de **abater de imediato** este exemplar arbóreo, de forma a mitigar o risco associado à fratura.

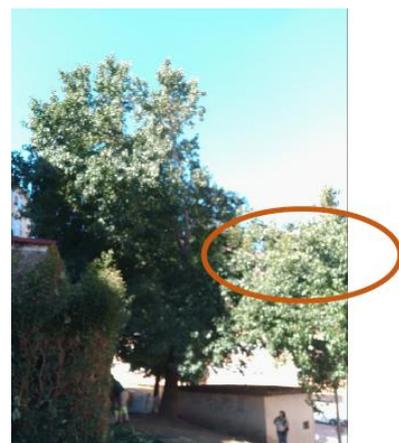
Considerando a realização da poda da pernada em questão (a que apresenta fissura na inserção com o tronco), (Figura 6) esta iria acentuar o desequilíbrio da copa, descaracterizava e retirava dignidade á árvore, provocava a formação de uma nova lesão (ferida) de grande dimensão, aumentando a zona já fragilizada e como consequência a estrutura da copa ficaria mais frágil e comprometida (Figura 7).

Figura 6 - Fotografia da zona da pernada com fissura na copa do Liquidâmbar.

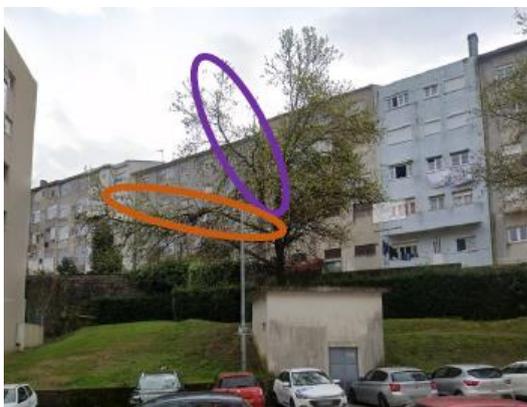
Figura 7 - Fotografia da zona da pernada esgaçada recentemente (a roxo) e da pernada com fissura (a laranja).

Na Figura 7, a bola roxa corresponde á pernada recentemente esgaçada e a laranja a pernada com fissura na inserção com o tronco.

Podemos verificar o resultado na copa se considerássemos a realização da operação de poda na pernada com fissura. A copa ficaria bastante reduzida.

Constatamos a não existência de possibilidade de mitigação do risco de fratura desta pernada por meio de ações de correção.

Propomos a substituição em época própria, deste exemplar por outros dois, de outras espécies, como por exemplo, *Prunus* sp. e *Cercis siliquastrum* L.
