Processo	28143/2025
Local:	Rua José Estevão, na U. F. de Lomar e Arcos, em Braga Coordenadas geográficas: 41.535776; -8.433505

Informação:	de 08/07/2025
Assunto:	DJEV – Relatório fitossanitário e de estabilidade biomecânica
Técnico:	Anabela Oliveira

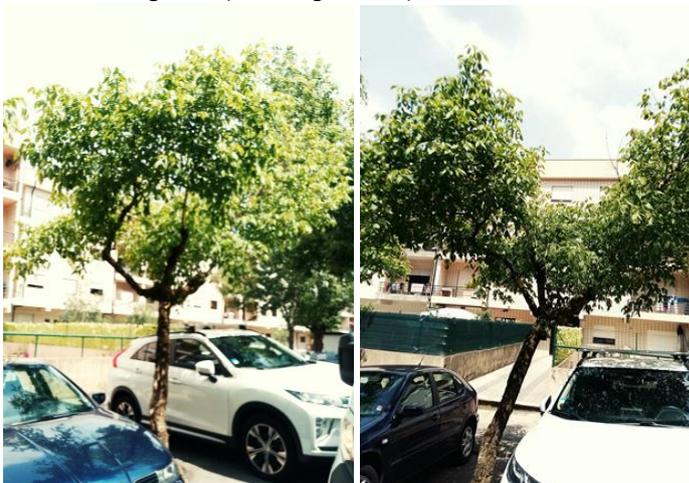
Figura 3– Fotografias do Bordo-negundo (*Acer negundo* L.), a estudo.

Este Bordo-negundo (*Acer negundo* L.), é uma árvore jovem adulta, de pequeno porte, com copa desequilibrada e expõe curvatura do eixo principal (Figura 3).

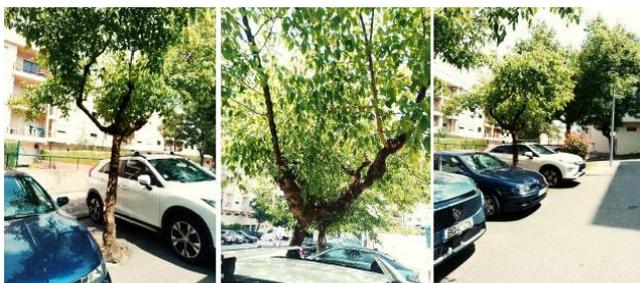
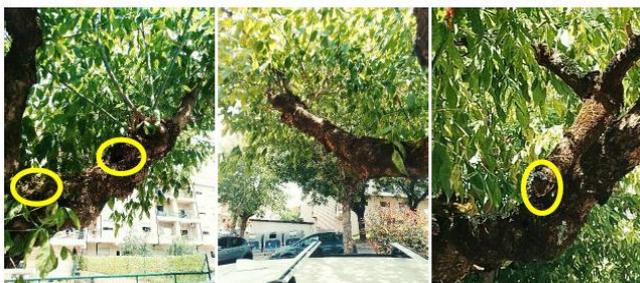
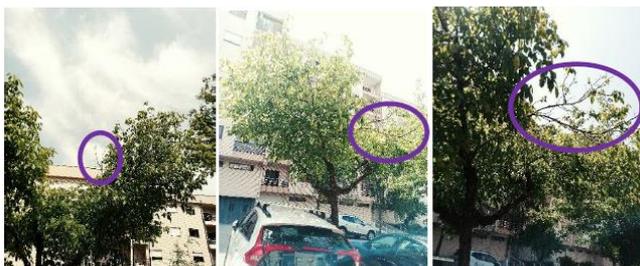
Figura 4– Fotografias da copa do Bordo-negundo (*Acer negundo* L.) e de alguns “defeitos” presentes.

O histórico de podas efetuadas neste Bordo-negundo (*Acer negundo* L.), contribuiu para a atual hierarquização e estrutura de suporte da copa. Constatamos que é formada por 4 (quatro) Pernadas inseridas na mesma secção do tronco (à mesma altura do tronco) e por ramos de origem epicórmica.

Ao longo das Pernadas em consequência das podas observamos alguns cancos, lesões, com criação de pequenas cavidades, formação incompleta/completa do bordo de compartimentação e enegrecimento dos tecidos internos expostos. Verificamos também a presença de ramos secos, alteração da textura da casca, por vezes com destacamento da mesma e alguma exsudação (sinal de podridão do lenho).

Desenvolvimento de rebentação epicórmica (Figura 4).

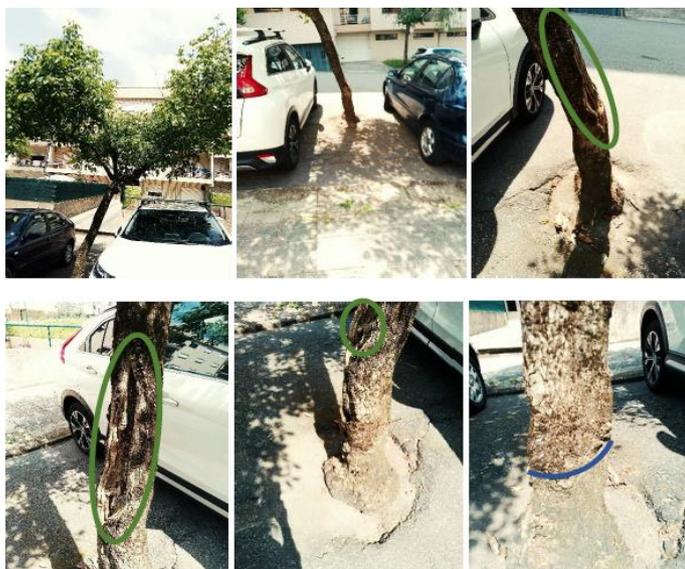
Figura 5– Fotografias de “defeitos” presentes no tronco da árvore, a estudo.

O tronco expõe curvatura sobre a zona de estacionamento e passeio. Apresenta cancos de diversas dimensões. A cerca de 35cm do colo constatamos a presença de um cancro, que se encontra abaixo da lesão. Esta por sua vez, ostenta cavidade, com podridão, degradação dos tecidos internos expostos e formação incompleta do bordo de compartimentação. Externamente, projeta-se no tronco por 68cm, com largura de 9cm e profundidade de 8cm, prolongando-se internamente segundo o eixo longitudinal, em ambos os sentidos. Atualmente esta secção do tronco revela-se bastante

A combinação dos cancos no tronco, com a podridão/cavidade (interna e externa), pode conduzir muito rapidamente à sua fratura. Acresce também a presença da curvatura do tronco (na mesma secção da lesão) e o peso existente na copa, que contribuem para o aumento da probabilidade de ocorrer fratura nesta secção do tronco (Figura 5).

Realizamos o teste do martelo de arborista dando positivo ao longo do tronco. Este teste consiste na análise da sonoridade produzida por pancadas secas em diferentes posições do tronco.

Os “defeitos” presentes encontram-se em evolução e a resposta deste Bordo-negundo (*Acer negundo* L.) é débil, estando atualmente comprometida a sua solidez biomecânica e sendo inviável a sua recuperação.

Concluímos que este exemplar apresenta probabilidade e risco elevado de fratura, pelo que deverá ser **abatido de imediato**.

Pelo exposto, propõe-se o **abate imediato** deste Bordo-negundo (*Acer-negundo* L.) com substituição por 1 (um) exemplar de outra espécie mais adequada às condicionantes existentes no local e que não integre a Lista Nacional de Espécies Invasoras (segundo o Anexo II do D.L. 92/2019 de 10 julho). A plantação deverá ocorrer de acordo com as boas praticas e em época própria.

Também se recomenda o alargamento da caldeira para a dimensão compatível com o saudável e pleno crescimento da árvore a instalar.
