Processo	51987/2025
Requerente	Município
Data	14/01/2026
Local	Rua José Maria Rodrigues Freguesia de Gualtar
Técnico	Armando Silva
Assunto	Relatório de avaliação fitossanitária e de estabilidade biomecânica

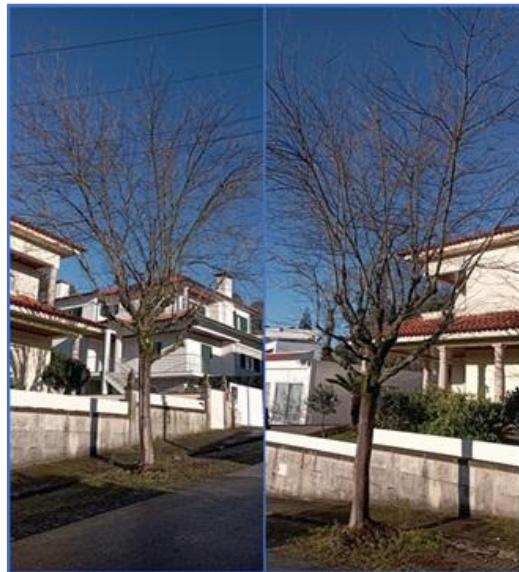
Figura 3 – Imagens da árvore

Tal como referido, trata-se de um bordo-negundo de média dimensão (Figura 3).

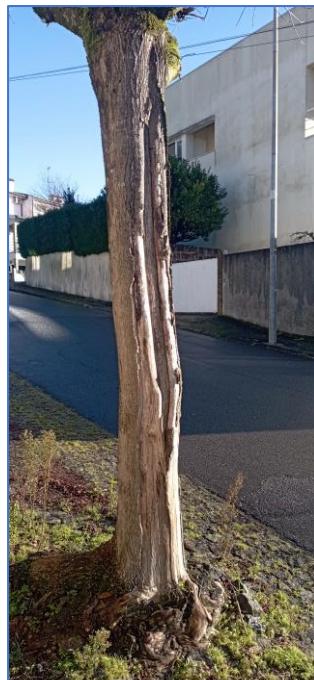
Figura 4 – Imagem da ferida no tronco

A árvore apresenta uma enorme ferida no tronco, não compartimentada e com sinais de podridão, que se inicia próximo do colo e se estende até à base da copa (Figura 4).

Face à análise técnica efetuada, constata-se que a árvore apresenta evidentes sinais de problemas fitossanitários graves, sendo que não se afigura viável a sua recuperação.

Pelo exposto, salvo melhor opinião, manifesta-se a necessidade de abate da árvore, assegurando-se assim a segurança dos utilizadores da envolvente do espaço e a sua substituição por outra de espécie arbórea mais adequada ao contexto urbano, tal como *Pyros*, *Malus* ou *Sorbus*, entre outras.

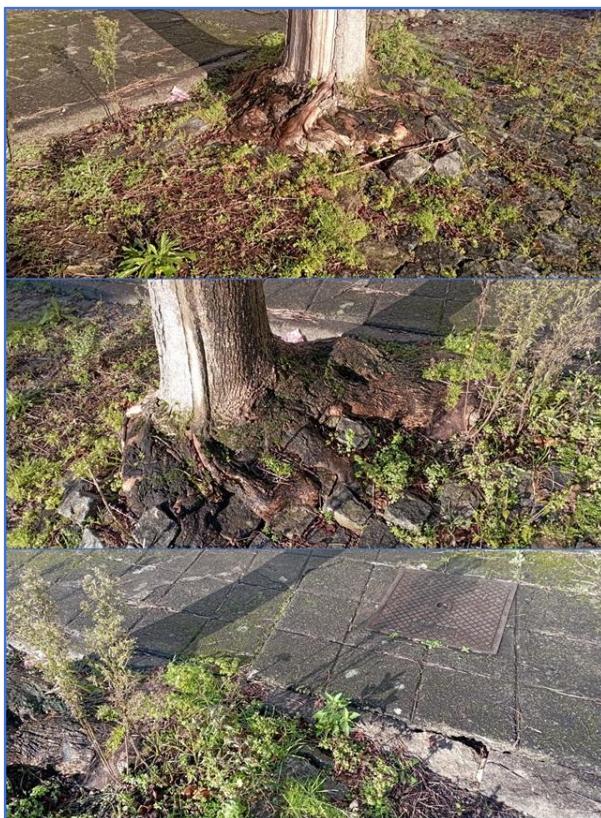
Figura 5 – Imagem do prato radicular e afetação da caixa técnica

Para além destes problemas fitossanitários, o seu prato radicular extravasa já as dimensões da caldeira, afetando significativamente a caixa técnica que se encontra próxima, confirmando-se que efetivamente a laje do passeio pedonal se encontra “oca”, conforme referido pelo município, com o consequente risco para a segurança dos utilizadores do espaço (Figura 5).

Por outro lado, verifica-se uma notória afetação do passeio pedonal, sendo que efetivamente uma parte da laje do passeio já se encontra sem sustentação, com os riscos daí decorrentes para a segurança dos utilizadores do espaço, para além de já se verificar a afetação da caixa técnica existente na proximidade.
