| Processo | 20108/2025 |
| Requerente | União de Freguesias de Lomar e Arcos |
| Local | Rua Magalhães Lima e Rua Alexandre Vieira |
| Assunto | Avaliação fitossanitária e biomecânica |

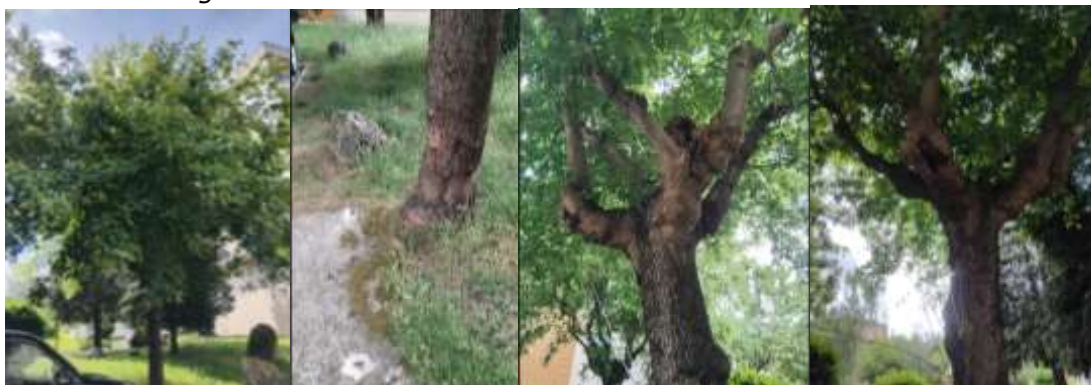
ID111 *Acer negundo* L.

Figura 2 – Imagens da envolvente exemplar ID 111

Como resultado de intervenções de poda realizadas no passado, observam-se cabeços com cavidades extensas, evidenciando degradação avançada do lenho. O peso acumulado destes cabeços, associado à dimensão das cavidades e à perda de tecido estrutural funcional, demonstra a inexistência de estabilidade mecânica. Face à redução significativa da capacidade de suporte e ao consequente aumento do risco de fratura, considera-se tecnicamente fundamentada a recomendação de abate do exemplar.

| id | espécie | Ação proposta |
|---|---|---|
| 111 | Acer negundo L. | abate |

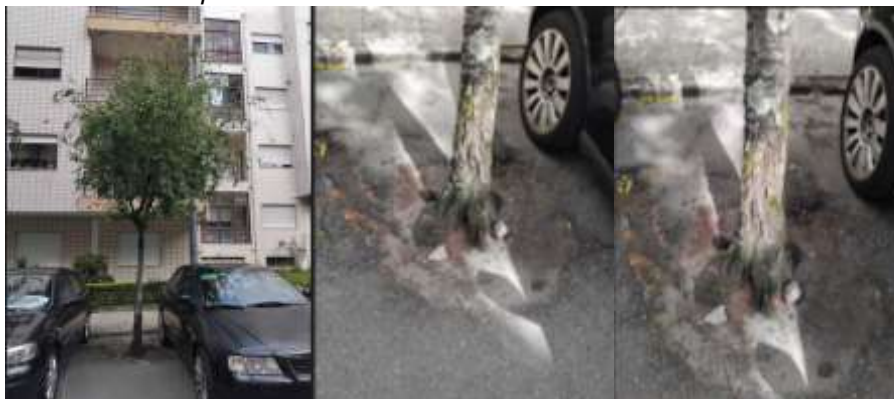
ID 106 *Betula pendula*

Figura 3 – Imagens da envolvente exemplar ID 106

Na copa observam-se numerosos raminhos secos, constituindo um indicador visual de redução de vitalidade nos ápices. O exemplar apresenta uma cavidade com degradação do lenho ao nível do colo. Verifica-se igualmente uma inclinação do tronco no sentido oposto à cavidade.

Observa-se também a inexistência de caldeira, com o pavimento alcatroado até ao colo. A combinação dos fatores descritos, potenciam o risco de rotura estrutural.

| id | espécie | Ação proposta |
|---|---|---|
| 106 | Betula pendula | Abate |

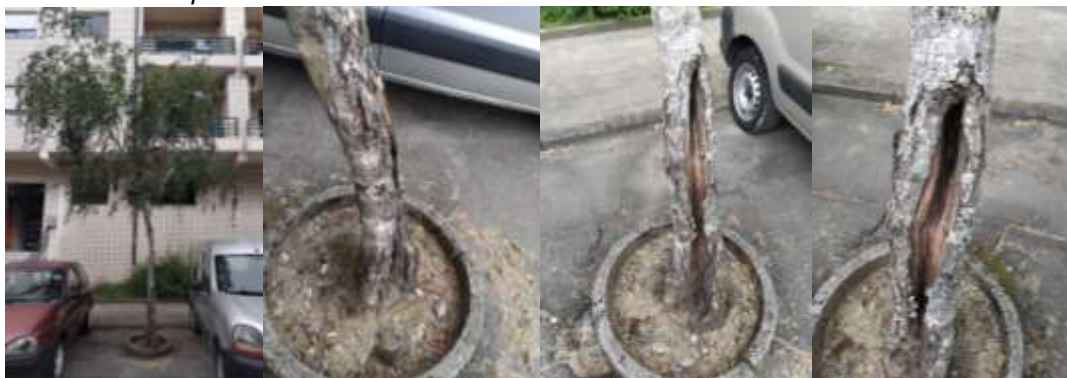
ID100 *Betula pendula*

Figura 4 – Imagens da envolvente exemplar ID 100

Observa-se uma ferida no tronco que se prolonga até ao colo, associada a uma inclinação do tronco no sentido contrário à fenda. No interior da cavidade são visíveis fissuras verticais e horizontais no lenho, evidenciando perda de continuidade estrutural. Na parte superior da ferida identificam-se sinais de podridão do lenho, indicando degradação ativa do tecido de suporte. A combinação destes fatores evidencia o elevado risco de rotura estrutural.

| id | espécie | Ação proposta |
|---|---|---|
| 100 | Betula pendula | Abate |

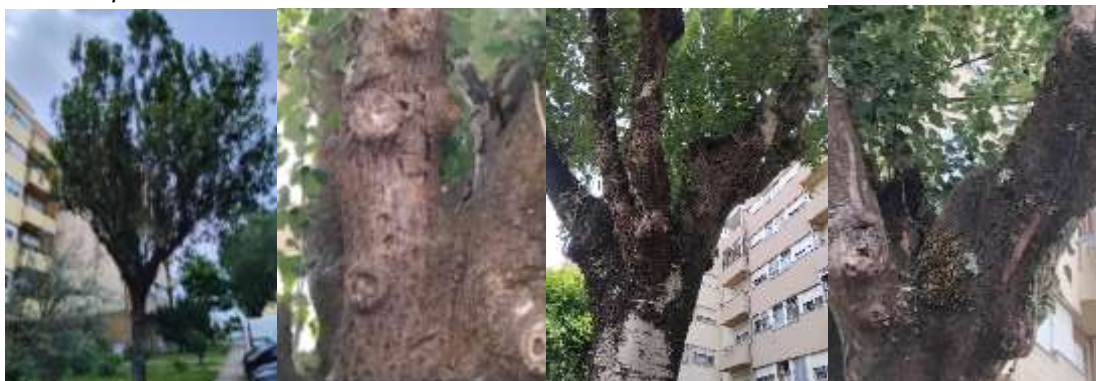
ID55 *Populus alba* L.

Figura 5 – Imagens da envolvente exemplar ID 55

Na copa observam-se cavidades em todas as pernadas, com evidente degradação do lenho.

| id | espécie | Ação proposta |
|---|---|---|
| 55 | Populus alba L. | abate |

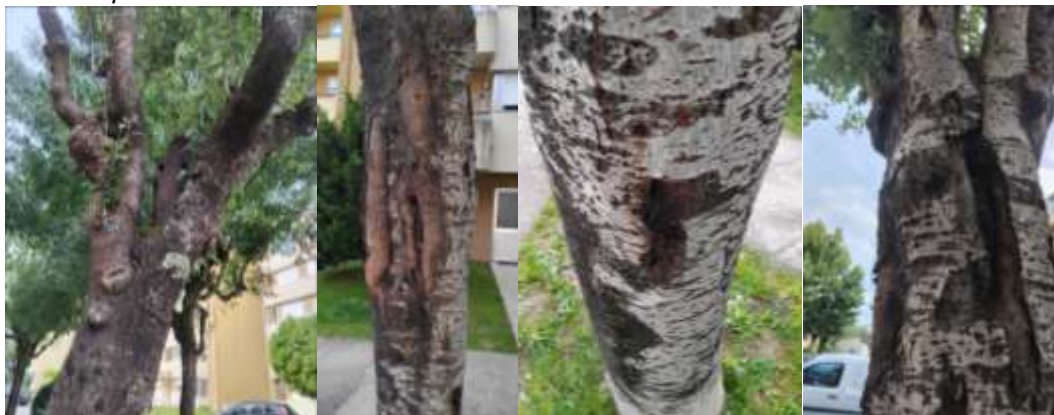
ID54 *Populus alba* L.

Figura 6 – Imagens da envolvente exemplar ID 54

Na copa observam-se cavidades em todas as pernadas, com evidente degradação do lenho. No tronco observam-se feridas abertas com degradação visível do tecido lenhoso, bem como zonas de exsudação no tronco.

| id | espécie | Ação proposta |
|---|---|---|
| 54 | Populus alba L. | abate |

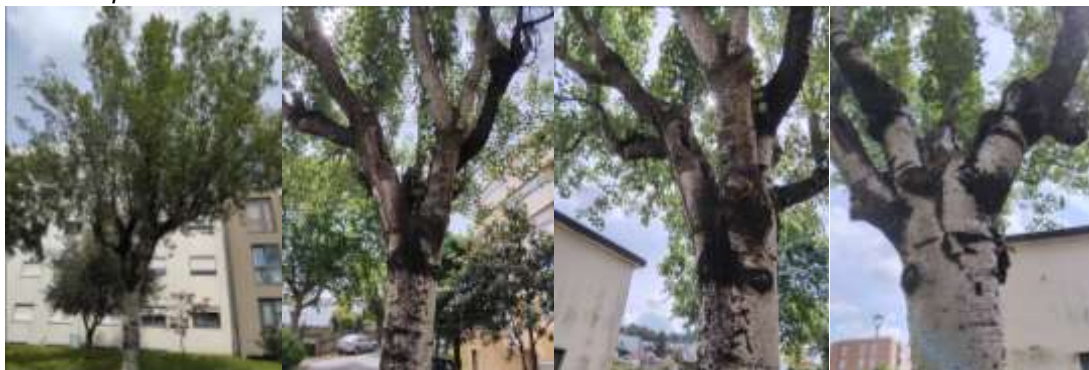
ID60 *Populus alba* L.

Figura 7 – Imagens da envolvente exemplar ID60

Na base da copa observa-se uma cavidade com presença de carpóforos, indicando atividade fúngica degradadora do lenho. Identificam-se igualmente várias cavidades nas pernadas, revelando perda de integridade estrutural em diferentes pontos da arquitetura da árvore. Estes sinais, em conjunto, evidenciam um estado avançado de deterioração interna e aumento significativo do risco de fratura.

| id | espécie | Ação proposta |
|---|---|---|
| 60 | Populus alba L. | abate |

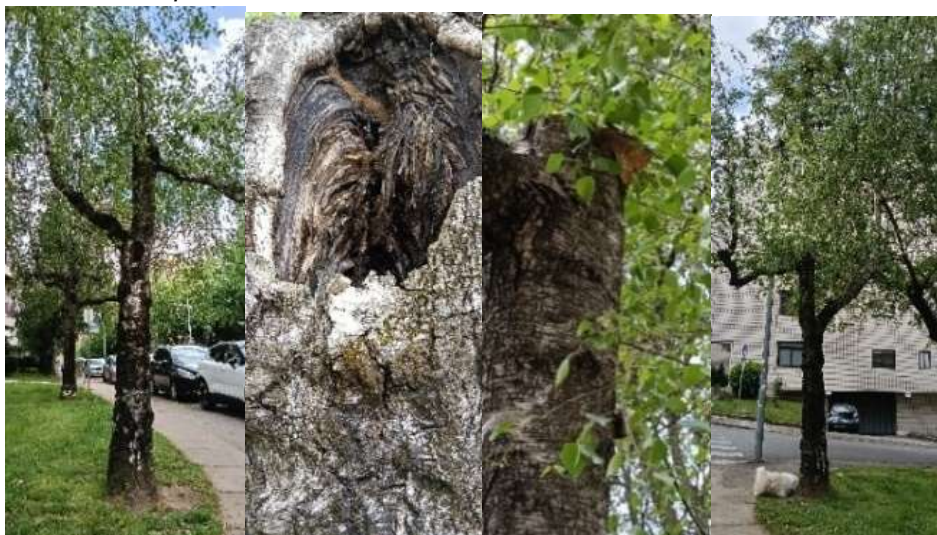
ID24 *Betula pendula*

Figura 8 – Imagens da envolvente exemplar ID24

Observa-se uma cavidade com degradação do lenho na base das pernadas, prolongando-se pelo tronco. As pernadas apresentam ângulos retos e o exemplar encontra-se sem ápice definido. Identifica-se ainda numa das cavidades o aparecimento de frutificações de micélio, indicativas de atividade fúngica.

| id | espécie | Ação proposta |
|---|---|---|
| 24 | Betula pendula | abate |

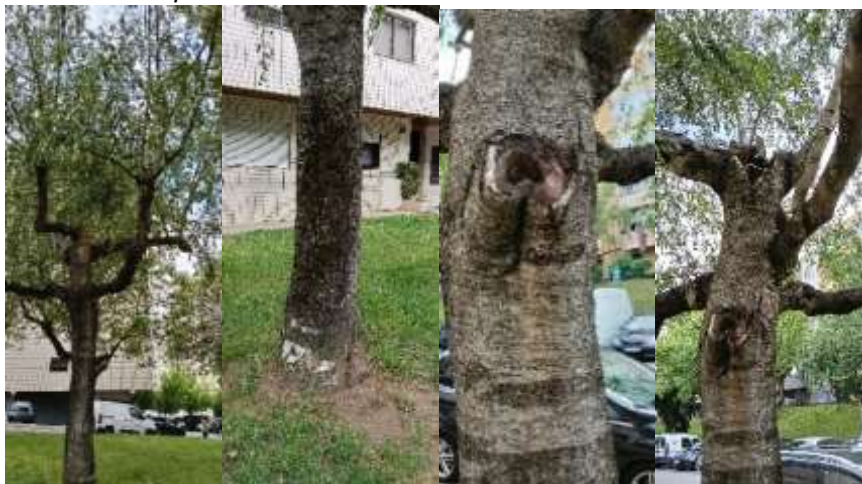
ID23 *Betula pendula*

Figura 9 – Imagens da envolvente exemplar ID23

Observa-se uma cavidade com degradação do lenho na base das pernadas, prolongando-se pelo tronco. As pernadas apresentam ângulos retos e o exemplar encontra-se sem ápice definido.

| id | espécie | Ação proposta |
|---|---|---|
| 23 | Betula pendula | Abate |

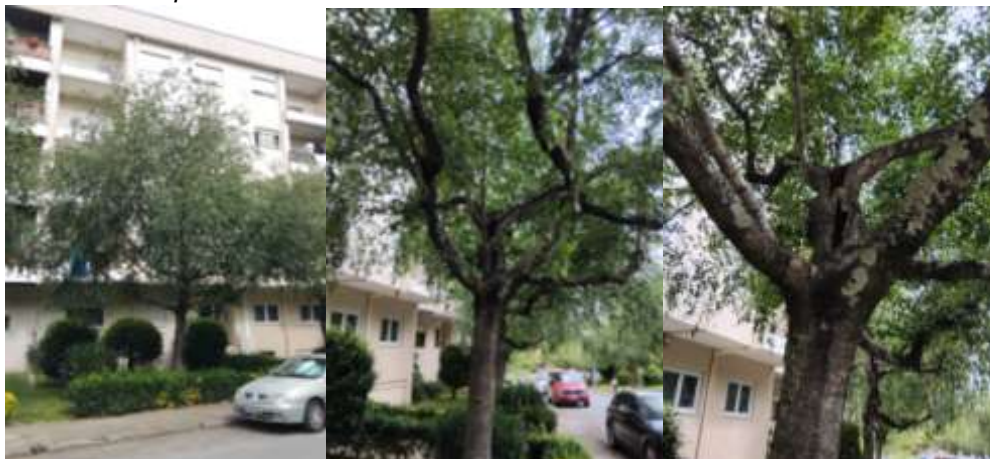
ID17 *Betula pendula*

Figura 10 – Imagens da envolvente exemplar ID17

Observa-se uma pernada com fissura profunda que se prolonga para os ramos, evidenciando perda significativa de continuidade estrutural. A pernada apresenta instabilidade biomecânica, e qualquer intervenção de poda poderá agravar o desequilíbrio da copa, aumentando o risco de fratura e, consequentemente, a probabilidade de queda parcial ou total do exemplar.

| id | espécie | Ação proposta |
|---|---|---|
| 17 | Betula pendula | abate |

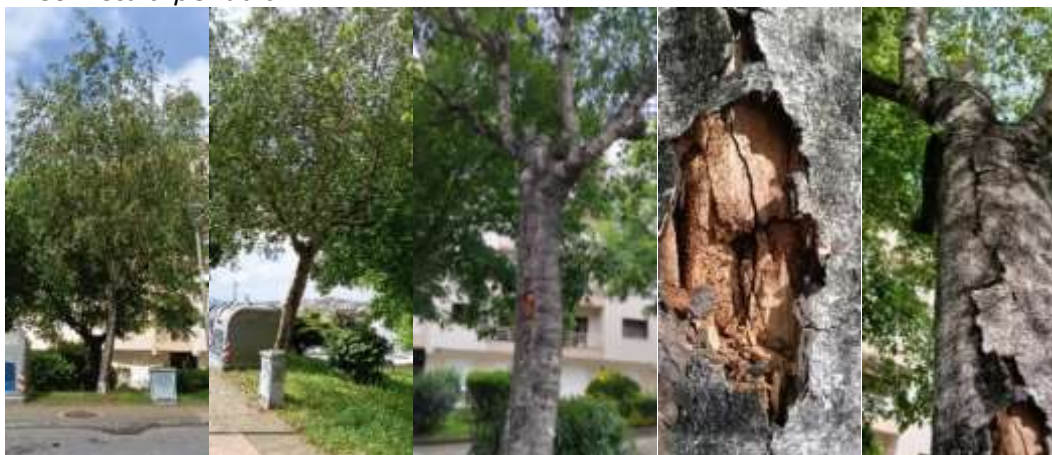
ID39 *Betula pendula*

Figura 11 – Imagens da envolvente exemplar ID39

Verifica-se o destacamento da casca ao longo de todo o tronco, prolongando-se até à pernada, onde são visíveis fissuras verticais e horizontais no lenho. Estes sinais evidenciam perda de integridade estrutural, indicando degradação avançada dos tecidos de suporte e aumento significativo do risco de fratura.

| id | espécie | Ação proposta |
|---|---|---|
| 39 | Betula pendula | abate |

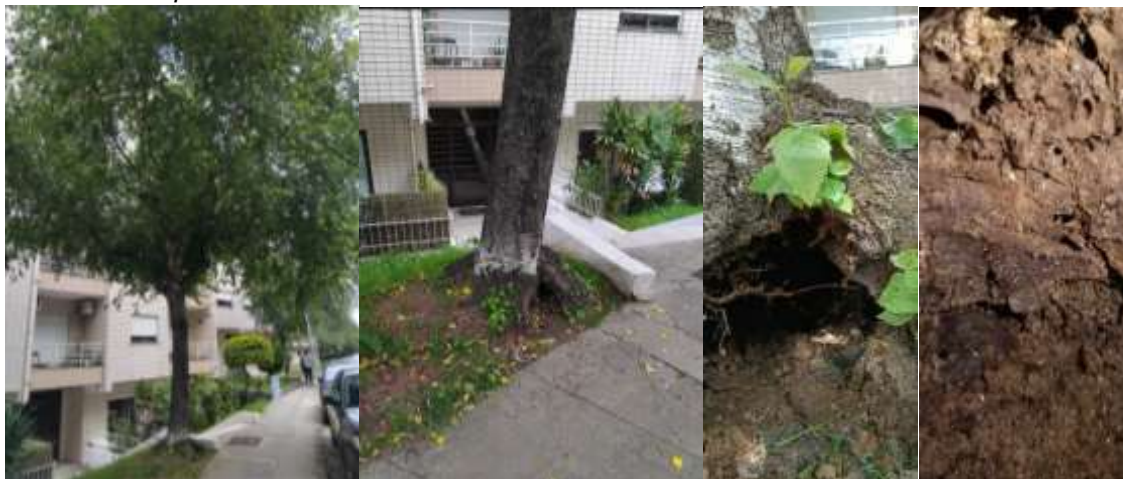
ID28 *Betula pendula*

Figura 12 – Imagens da envolvente exemplar ID28

Observamos uma cavidade no colo com cerca de 0,54cm de comprimento. De modo a analisar a extensão da degradação do lenho no colo recorreremos ao resistografo.

No conjunto, os elementos observados apontam para uma redução significativa da capacidade biomecânica da árvore. A probabilidade de falha estrutural, seja por fratura de pernas ou por instabilidade ao nível do colo, é elevada. A árvore encontra-se num estado de declínio estrutural.

| id | espécie | Ação proposta |
|---|---|---|
| 8 | Betula pendula | abate |

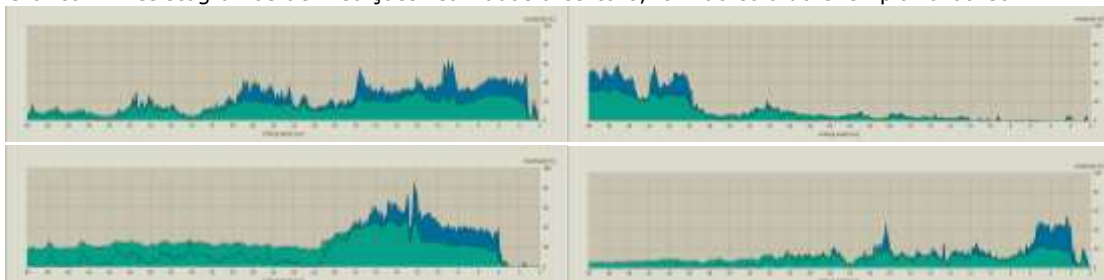
## Gráfico 1- Resistogramas de medições realizadas a cerca 0,20m do colo do exemplar arbóreo

Analisando os resistogramas, concluímos que existe cavidade interna e degradação do lenho o que compromete a estabilidade do exemplar arbóreo
