Relatório Técnico de Avaliação Fitossanitária e Estabilidade Biomecânica

Dia 05 de março deslocamo-nos á rua Magalhães de Lima por solicitação do Sr. Presidente de Junta de Freguesia, que pediu a nossa colaboração para renovação do espaço verde.

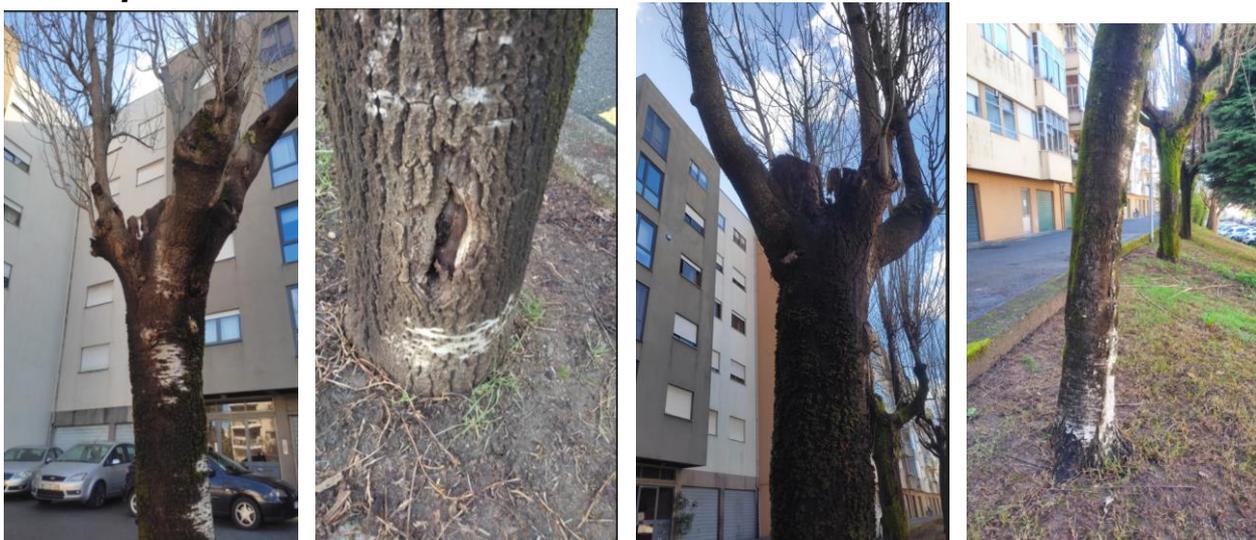
Figura 2 – Imagens do exemplar ID1

Como podemos observar pela figura 2, todas as pernas e o tronco apresentam cavidades com podridão do lenho. Verificamos uma baixa vitalidade e probabilidade de queda das pernas, logo aconselhamos o seu abate.

Do exposto concluímos que estes dois exemplares são para abater e substituir pelas espécies *Fagus silvática* em substituição do ID1 mas plantada não tão perto do lancil, mais para o espaço ajardinado, *Liriodendron tulipifera* “fastigiatum” em substituição ao ID2.

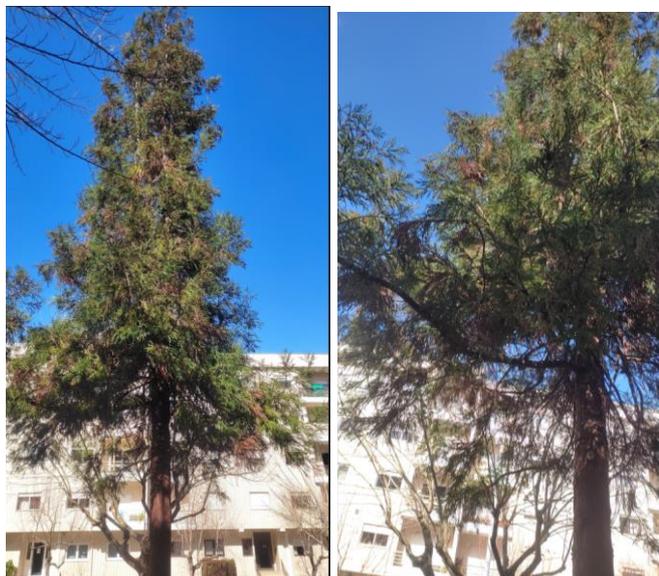
Figura 3 – Imagens do exemplar ID2

Observam-se muitos ramos secos, folhagem descolorada de cor amarelada e castanha com crescimento reduzido dos ramos. Estes sinais são indicativos de presença de fungos na raiz.

Uma vez que este exemplar tem vitalidade reduzida aconselhamos o seu abate, pois pode estar em risco de queda e a probabilidade de atingir pessoas, animais e bens é muito elevada.
