Registo: 2763/2025 de 20/01/2025
Local: Rua Manuel Carneiro, 41, Braga
 Coordenadas geográficas: 41.54212; -8.43024

Informação: de 20/01/2025
Assunto: DJEV – Informação técnica | Relatório fitossanitário e estabilidade biomecânica
Técnico: Anabela da Silva Oliveira

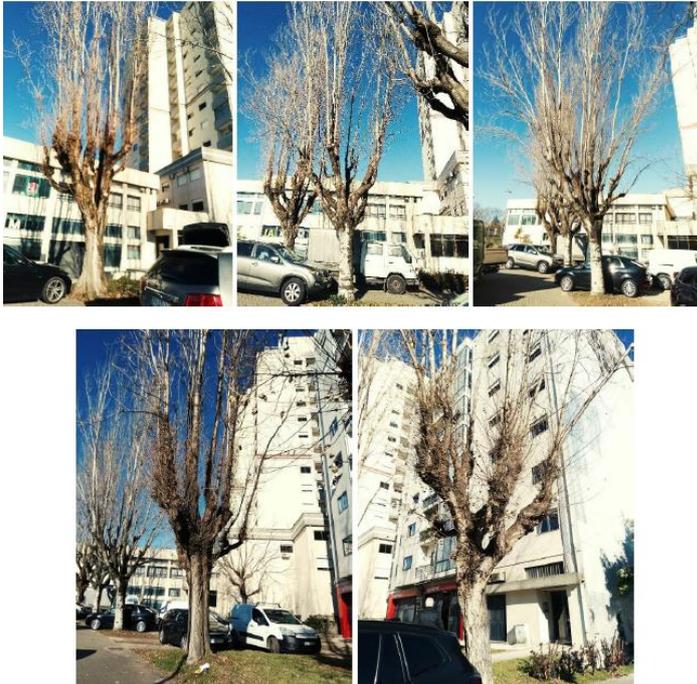
Figura 4 – Fotografias dos 5 exemplares a estudo na Rua Manuel Carneiro 41, em Braga.

Os 5 exemplares (3 Choupos e 2 Choupos-brancos), presentes neste arruamento são adultos, de grande porte, de folha caduca e em geral todos apresentam vitalidade moderada e localizam-se em canteiros ajardinados.

Também devemos referir que estas foram inspecionadas após a queda da folha, por isso não nos foi possível observar e verificar a presença de pragas e ou doenças foliares. (Figura 4).

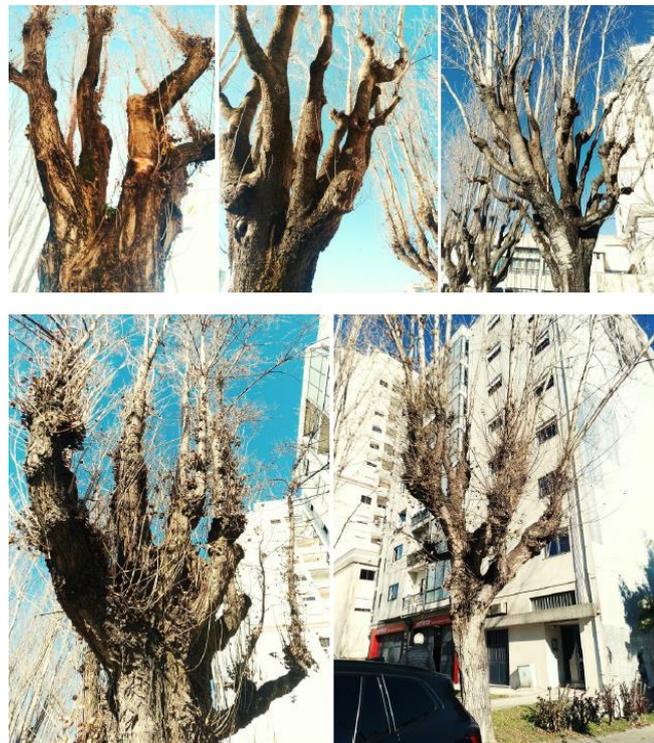
Figura 5 – Fotografias da copa dos 5 exemplares a estudo na Rua Manuel Carneiro 41, em Braga.

Constatamos ao nível estrutural, que estes exemplares arbóreos, apresentam situações pertinentes relacionadas com o histórico de podas drásticas efetuadas ao longo do tempo, em pernadas de diversos diâmetros e no tronco. Esta operação contribuiu para a ausência de hierarquização, criação de um suporte frágil e deficiente da copa (Figura 5). Também ajudou na formação de protuberâncias e lesões com cavidade, podridão com degradação dos tecidos internos e formação incompleta do bordo de compartimentação. Nestes locais das pernadas inserem-se ramos epicórmicos com elevada relação comprimento/diâmetro que refletem diminuta estabilidade mecânica em resposta a esforços físicos internos e externos de diversa natureza (Figura 6).

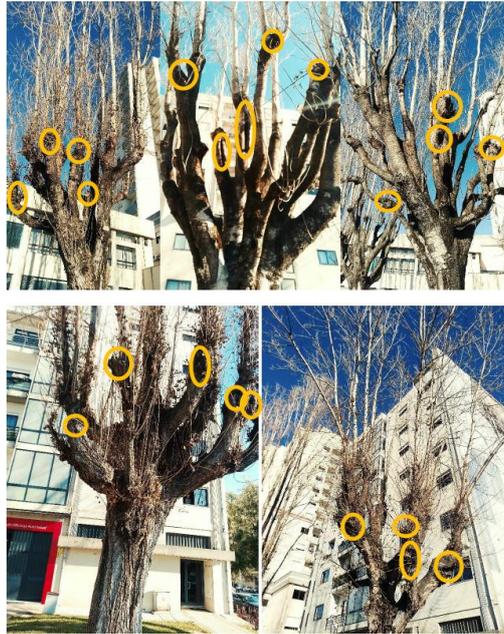
Figura 6 – Fotografias da copa dos exemplares com lesões e ramos epicórmicos de elevada relação comprimento/diâmetro.

Em algumas árvores constatamos a existência na inserção de ramos e base de determinadas pernadas lesões (cavidades com degradação do lenho), fissuras e alteração da textura casca que contribuem para possível redução da flexibilidade destas á passagem do vento, logo elevado risco de fratura.

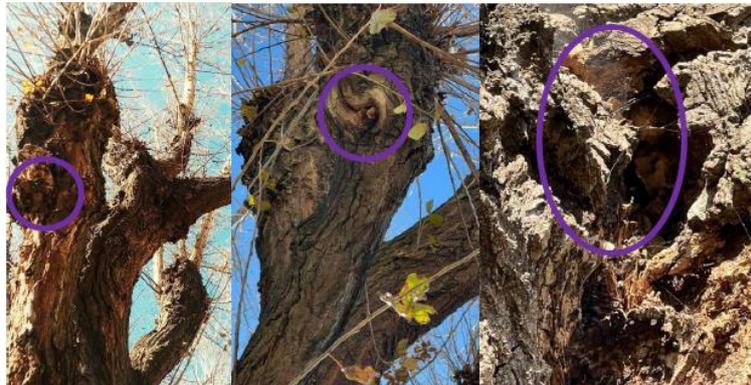
Figura 7 – Fotografias dos diversos carpóforos na copa do exemplar a estudo com ID5.

Detetamos a presença de diversos carpóforos quer na copa e tronco do exemplar com ID5 e no colo dos exemplares ID1 e ID4 (Figura 7 e 8).

Observamos a presença de frutificações do fungo *Cyclocibe aegerita* (V. Brig.) Vizzini e *Perenniporia fraxinea* (Bull.) Ryvarden entre outros. Estes fungos são bacidiomicetas, e a sua presença pode ser sintoma de degradação de lenho, logo associamos a podridões do lenho. A presença destes carpóforos pode ser sinal de potenciais “defeitos” internos, que teremos de avaliar recorrendo ao resistografo.

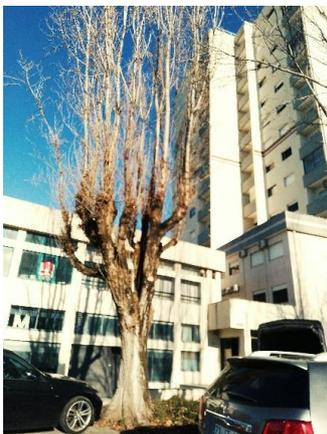
Figura 9 – Fotografia do Choupo (*Populus sp.*), com ID1.

Trata-se de um Choupo (*Populus sp.*) adulto, com ID1 (Figura 9), de grande porte e vitalidade moderada. Apresenta os seguintes dados dendrométricos:

A conjugação dos “defeitos”, associados ao seu porte, á sua localização (junto ao edifício, estacionamento e serviços), e ao elevado movimento de pessoas e veículos nesta área e não existindo forma de mitigar o risco associado á queda e/ou fratura, leva-nos aconselhar o seu **abate**.

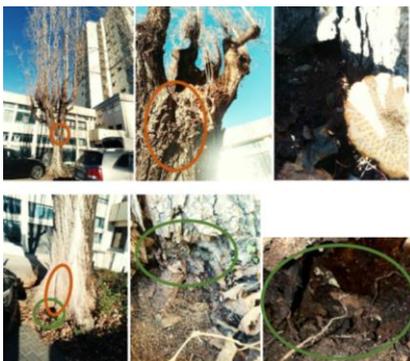
Figura 10 – Fotografias de alguns “defeitos” do Choupo (*Populus sp.*), com ID1.

Observamos a presença de uma lesão na base da copa, assim como uma cavidade no colo, com degradação dos tecidos internos expostos, formação incompleta do bordo de compartimentação. Esta lesão no colo tem no sentido radial cerca de 50cm de profundidade. Também verificamos a presença de carpóforos no colo deste Choupo.

Realizamos o Teste do martelo de arborista dando positivo no colo/tronco (com este martelo analisamos a sonoridade produzida por pancadas secas em diferentes posições do colo/tronco).

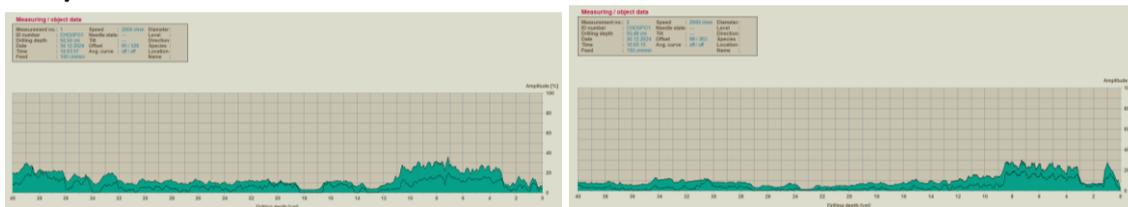
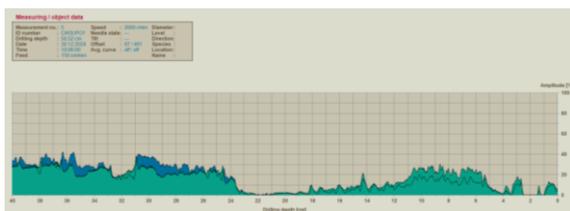
Figura 11 – Resistogramas efetuados no colo/tronco do Choupo (*Populus sp.*) com ID1.

Da observação dos resistogramas (Figura 11 e 12), constatamos alterações no lenho, com degradação intensa a diversas amplitudes e em grande extensão (com formação de cavidade de dimensão considerável), o que concluímos que este exemplar arbóreo apresenta uma diminuição acentuada na estabilidade mecânica. Salientamos que os “defeitos” internos analisados se encontram em evolução.

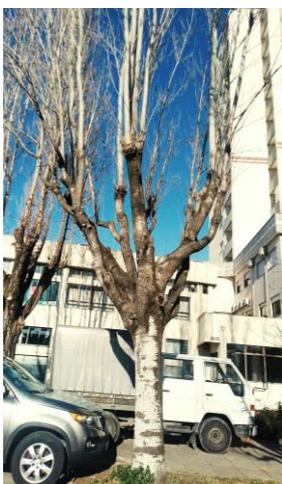
Figura 13 – Fotografia do Choupo-branco (*Populus alba L.*) com ID2.

Trata-se de um Choupo-branco (*Populus alba L.*) adulto, com ID2 (Figura 13), de grande porte e vitalidade moderada. Apresenta os seguintes dados dendrométricos:

Realizamos o Teste do martelo de arborista dando positivo no tronco, junto á base da copa.

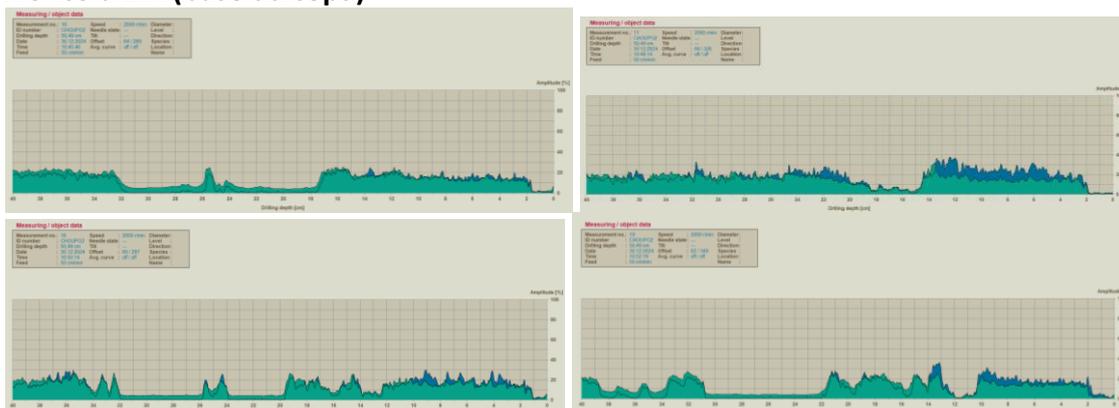
Figura 14 – Resistogramas efetuados no tronco do Choupo-branco (*Populus alba* L.) com ID2

Constatamos a 2m de altura no tronco deste Choupo-branco, degradação do lenho, com formação de cavidade e podridão associada, o que nos leva a concluir que este exemplar arbóreo apresenta uma diminuição acentuada na estabilidade mecânica ao nível do tronco/base da copa (Figura 14). Salienciamos que os “defeitos” internos analisados se encontram em evolução.

Presentemente é incontornável que a parte superior do tronco/base da copa apresenta-se comprometida, expondo diminuição da sua estabilidade mecânica, associado ao peso da copa, expõe risco de fratura.

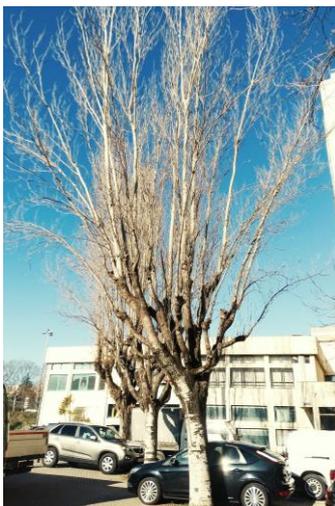
Figura 15 – Fotografia do Choupo-branco (*Populus alba* L.) com ID3.

Trata-se de um Choupo-branco (*Populus alba* L.) adulto, com ID3 (Figura 15), de grande porte e vitalidade moderada. Apresenta os seguintes dados dendrométricos:

Realizamos o Teste do martelo de arborista dando positivo no tronco, junto á base da copa.

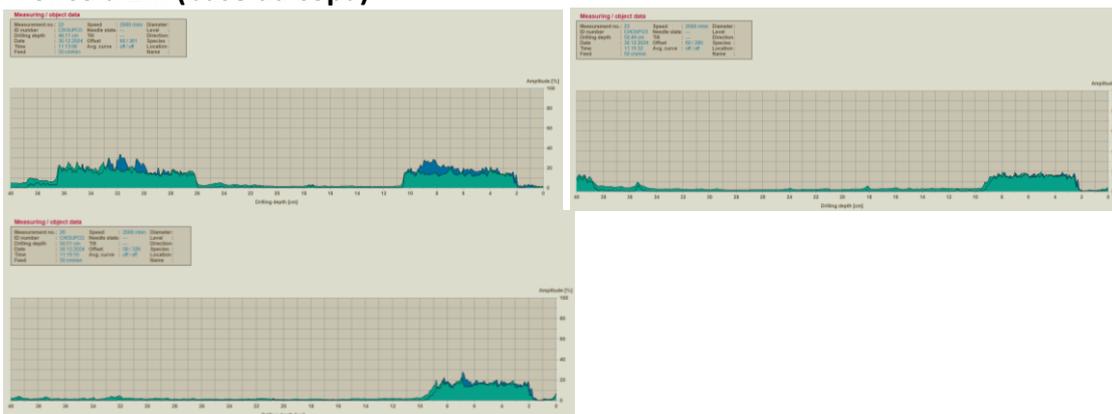
Figura 16 – Resistogramas efetuados no tronco do Choupo-branco (*Populus alba* L.) com ID3.

Da observação dos resistogramas (Figura 16) realizados a 2m da altura no tronco, verificamos alterações no lenho, com degradação intensa a diversas amplitudes e em grande extensão (com formação de cavidade de grande dimensão), o que nos leva a concluir que este exemplar arbóreo apresenta-se estruturalmente comprometido, apresentando uma diminuição acentuada na sua estabilidade mecânica na parte superior do tronco/base da copa, associado a elevado risco de fratura. Salientamos que os “defeitos” internos analisados se encontram em evolução.

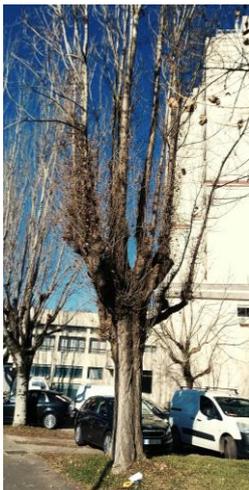
Figura 17 – Fotografia do Choupo (*Populus* sp.) com ID4

Trata-se de um Choupo (*Populus* sp.) adulto, com ID4 (Figura 17), de grande porte e vitalidade moderada. Apresenta os seguintes dados dendrométricos:

A conjugação dos “defeitos”, associados ao seu porte, á sua localização (junto a edifício, estacionamento e serviços), ao elevado movimento de pessoas e veículos nesta área e não existindo forma de mitigar o risco associado á queda e/ou fratura, leva-nos aconselhar o seu **abate**.

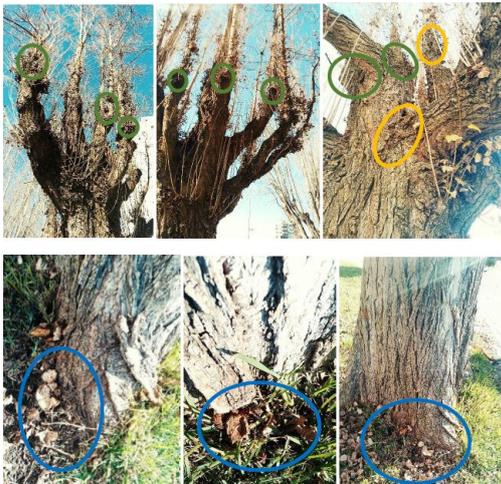
Figura 18 – Fotografias de alguns “defeitos” do Choupo (*Populus sp.*), com ID4.

Observamos a presença de diversos carpóforos (cogumelos) junto ao colo deste Choupo (*Populus sp.*). Estes, a sua presença pode ser sintoma de degradação de lenho, que associamos logo a podridões do lenho.

Realizamos o Teste do martelo de arborista dando positivo junto ao colo/tronco.

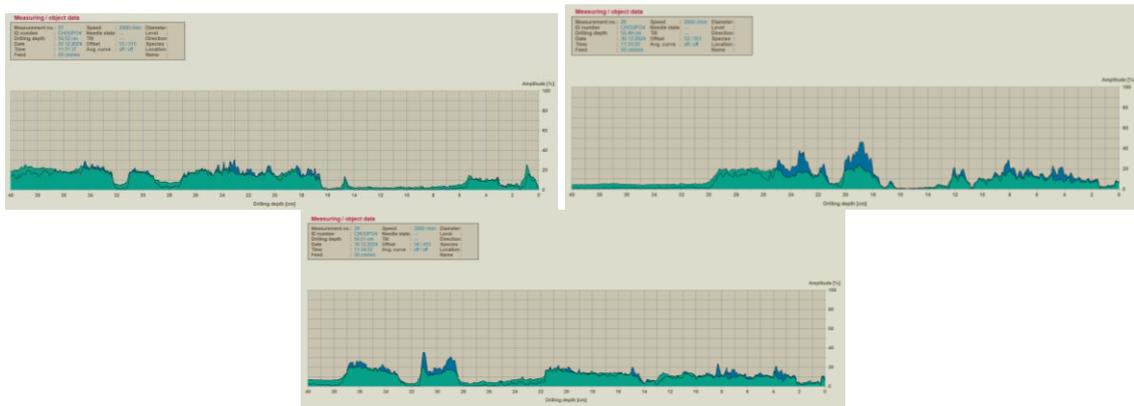
Figura 19 – Resistogramas efetuados no colo/tronco do Choupo (*Populus sp.*) com ID4.

Constatamos nos resistogramas da Figura 19, ao nível do colo/tronco alterações no lenho, com degradação intensa a diversas amplitudes, com podridão associada, formação de cavidade de considerável extensão. O que concluímos que este exemplar arbóreo apresenta uma diminuição acentuada na estabilidade mecânica. Também devemos referir que ao nível do tronco, a 2m de altura, também já se observa nos resistogramas alguma degradação (Figura 20). Salientamos que os “defeitos” internos analisados se encontram em evolução.

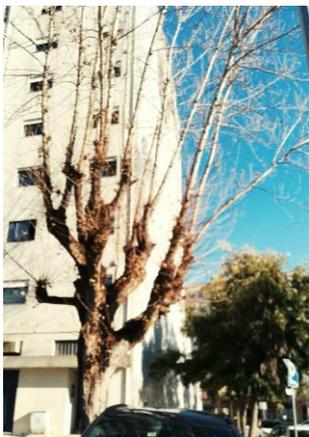
Figura 21 – Fotografia do Choupo (*Populus sp.*) com ID5.

Trata-se de um Choupo (*Populus sp.*) adulto, com ID5 (Figura 21), com copa descompensada, de grande porte e vitalidade moderada. Apresenta os seguintes dados dendrométricos:

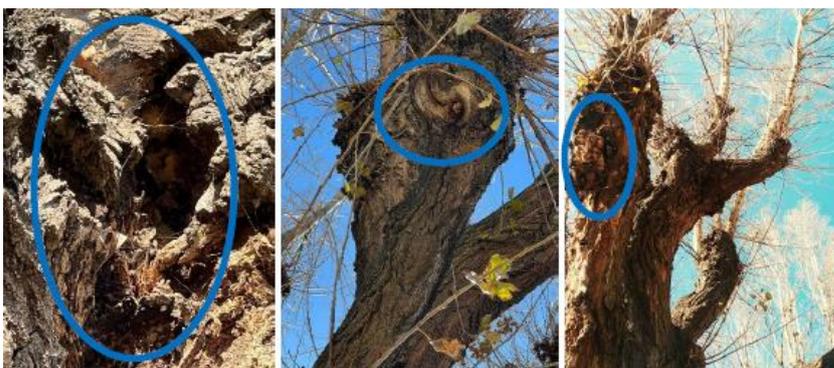
Figura 22 – Fotografias de alguns carpóforos na copa do Choupo (*Populus sp.*), com ID5.

Constatamos a presença de diversos carpóforos (cogumelos) de diferentes géneros, nas pernasadas e base da copa deste Choupo (*Populus sp.*), com sinais/sintomas da presença de podridão e degradação do lenho.

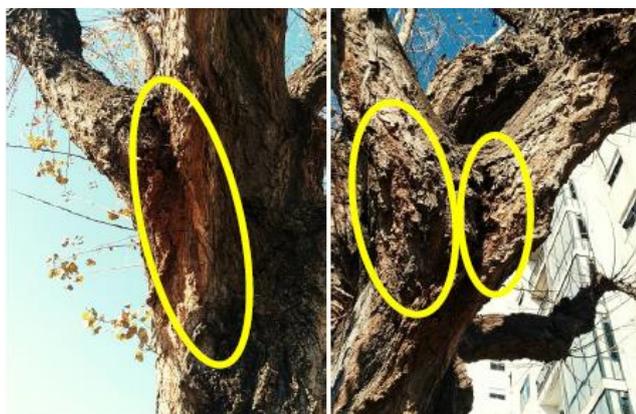
Figura 23 – Fotografias de alguns “defeitos” na copa do Choupo (*Populus sp.*), com ID5.

Constatamos que esta árvore apresenta a copa descompensada e ao nível estrutural observamos algumas ligações estruturais fracas em pernasadas e ramos, associado á presença de fissuras e destacamento de casca (Figura 23). Também é possível ver algumas lesões na inserção dos ramos e base das pernasadas. Todos estes sinais /sintomas contribuem para a possível redução da flexibilidade das pernasadas e ramos á passagem do vento, logo elevado risco de fratura.

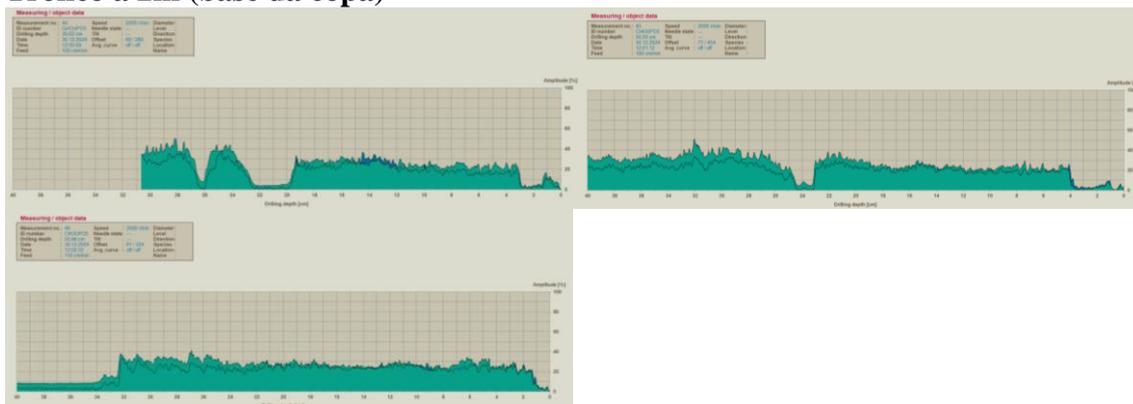
Figura 24– Resistogramas efetuados no tronco do Choupo (*Populus sp.*) com ID4.

Da observação dos resistogramas (Figura 24) realizados no tronco a 2m de altura, verificamos alterações no lenho, com alguma degradação. Salientamos que os “defeitos” internos analisados se encontram em evolução no sentido da copa para o tronco.

Concluimos, que este exemplar arbóreo apresenta diminuição acentuada na sua estabilidade mecânica ao nível da copa, com risco de fratura.
