## PROPOSTA DE RESOLUÇÃO

| <b>PR/2025/34186</b> | <b>39576/2025</b> | <b>Ocorrências e participações por solicitação da Freguesia</b> |

| <b>Local:</b> | <b>Rua Mário Valença - União das freguesias de Nogueira, Fraião e Lamações</b> |
| <b>Assunto:</b> | DJEV – Relatório Fitossanitário e de Estabilidade Biomecânica |

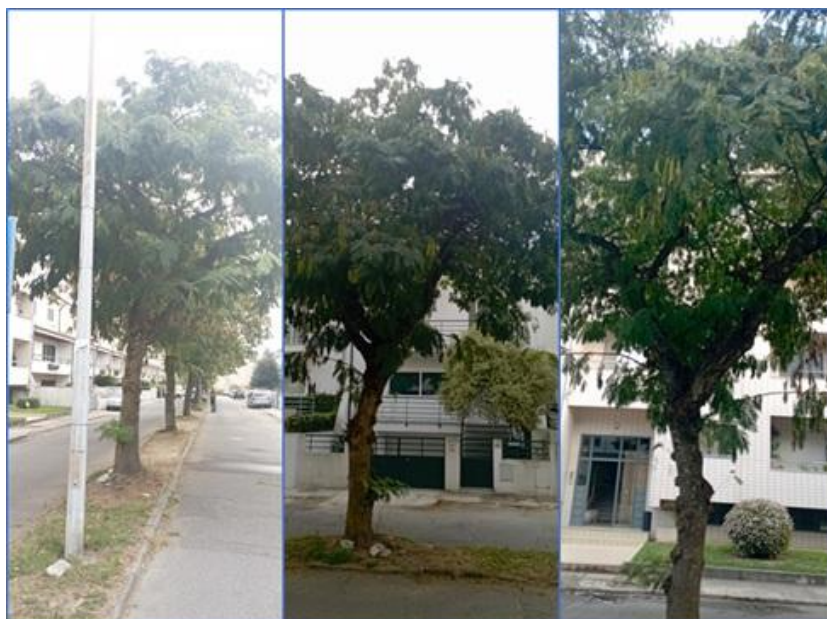
Figura 3 – Imagens do enquadramento da árvore ID01

Trata-se de uma árvore de médio porte e média dimensão, não se tendo detetado a presença de feridas, nem problemas fitossanitários como podridão da madeira ou fungos, cavidades no tronco ou nas raízes, nem tão pouco cortes grandes ou feridas mal compartimentadas, aparentando boa condição geral (Figura 3).

A árvore aparenta um bom enraizamento, indiciando boa estabilidade biomecânica.

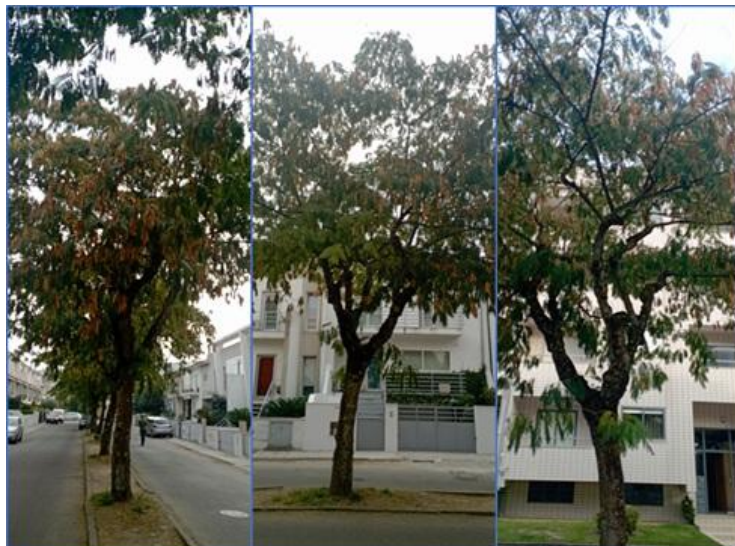
Figura 4 – Imagens do enquadramento da árvore ID02

Trata-se de uma árvore de médio porte e média dimensão, não se tendo detetado a presença de feridas, nem problemas fitossanitários como podridão da madeira ou fungos, cavidades no tronco ou nas raízes, nem tão pouco cortes grandes ou feridas mal compartimentadas, aparentando boa condição geral (Figura 4).

A árvore aparenta um bom enraizamento, indiciando boa estabilidade biomecânica.

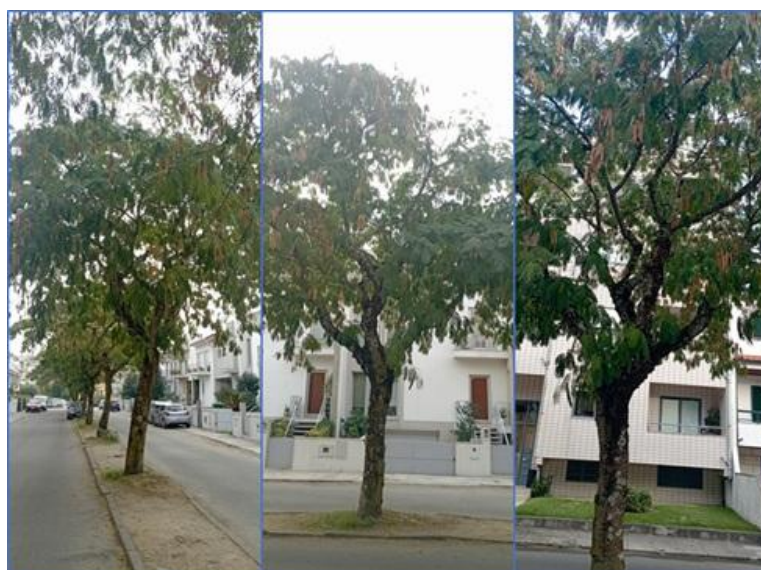
Figura 5 – Imagens do enquadramento da árvore ID03

Trata-se de uma árvore de médio porte e média dimensão, não se tendo detetado a presença de feridas, nem problemas fitossanitários como podridão da madeira ou fungos, cavidades no tronco ou nas raízes, nem tão pouco cortes grandes ou feridas mal compartimentadas, aparentando boa condição geral (Figura 5).

A árvore aparenta um bom enraizamento, indiciando boa estabilidade biomecânica.

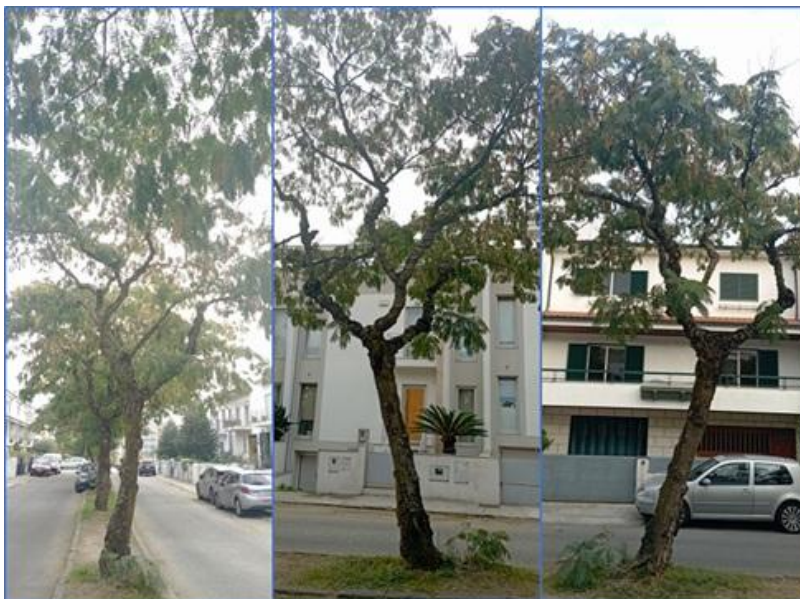
Figura 6 – Imagens do enquadramento da árvore ID04

Trata-se de uma árvore de médio porte e média dimensão (Figura 6).

Assim, nesta fase propõe-se o abate do exemplar ID04 e a sua substituição por espécie adequada ao local.

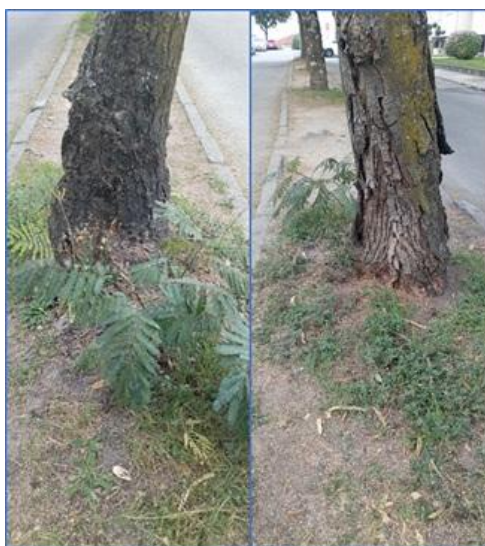
Figura 7 – Imagens de da ferida da árvore ID04

A árvore apresenta, desde o colo até cerca de 1 (um) metro de altura, uma ferida de grandes dimensões, mal compartimentada e com sinais evidentes de podridão, não se afigurando viável a sua recuperação, o que associado à inclinação que a árvore apresenta, indicia sinais claros de risco de fratura e consequente risco de queda (Figura 7).

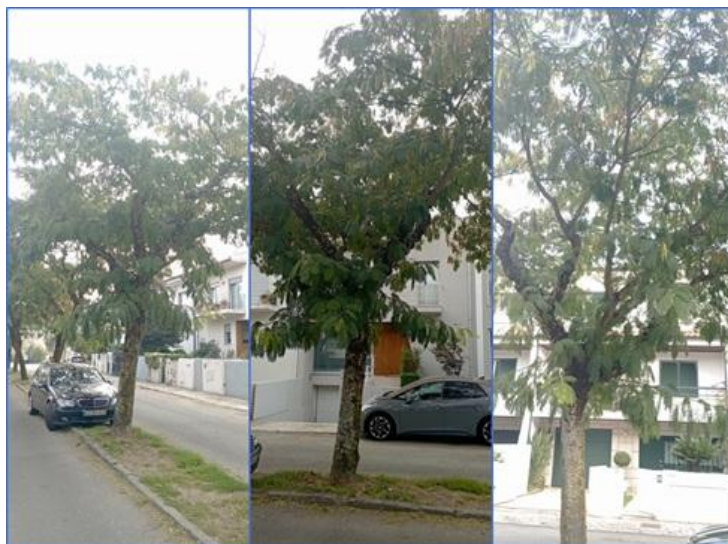
Trata-se de uma árvore de médio porte e média dimensão, não se tendo detetado a presença de feridas, nem problemas fitossanitários como podridão da madeira ou fungos, cavidades no tronco ou nas raízes, nem tão pouco cortes grandes ou feridas mal compartimentadas, aparentando boa condição geral (Figura 8).

A árvore aparenta um bom enraizamento, indiciando boa estabilidade biomecânica.

Figura 8 – Imagens de danos provocados pela árvore ID05

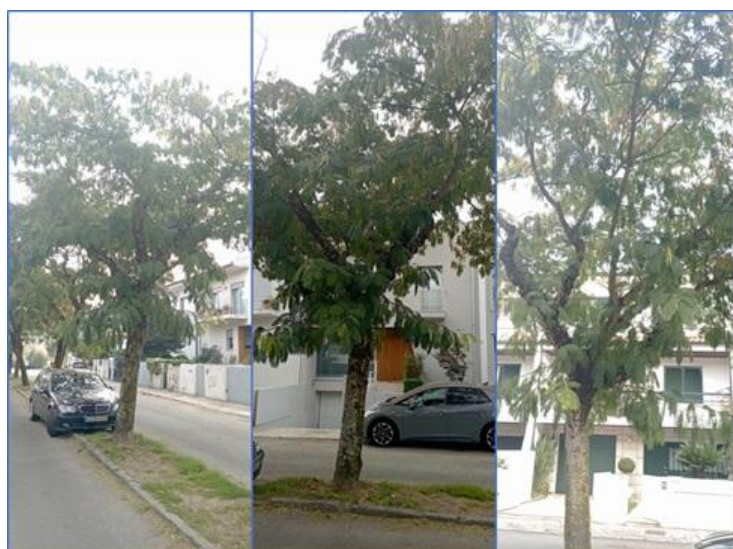
Figura 9 – Imagens do enquadramento da árvore ID06

Trata-se de uma árvore de médio porte e média dimensão, não se tendo detetado a presença de feridas, nem problemas fitossanitários como podridão da madeira ou fungos, cavidades no tronco ou nas raízes, nem tão pouco cortes grandes ou feridas mal compartimentadas, aparentando boa condição geral (Figura 9).

A árvore aparenta um bom enraizamento, indiciando boa estabilidade biomecânica.

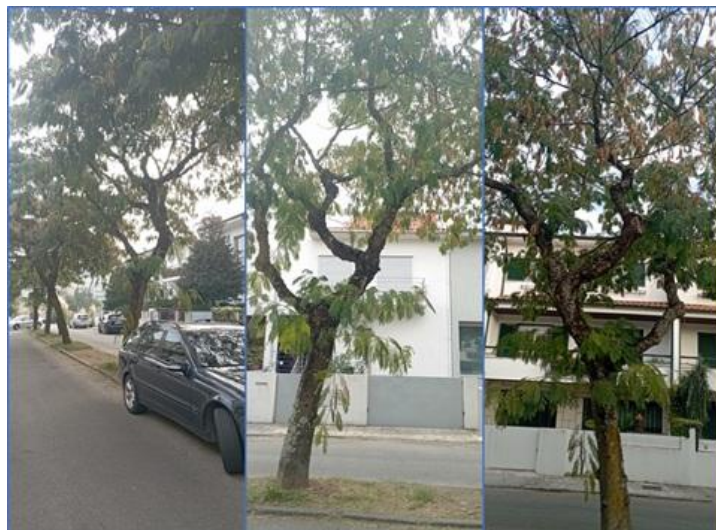
Figura 10 – Imagens do enquadramento da árvore ID07

Trata-se de uma árvore de médio porte e média dimensão, não se tendo detetado a presença de feridas, nem problemas fitossanitários como podridão da madeira ou fungos, cavidades no tronco ou nas raízes, nem tão pouco cortes grandes ou feridas mal compartimentadas, apresentando boa condição geral (Figura 10).

A árvore aparenta um bom enraizamento, indiciando boa estabilidade biomecânica.

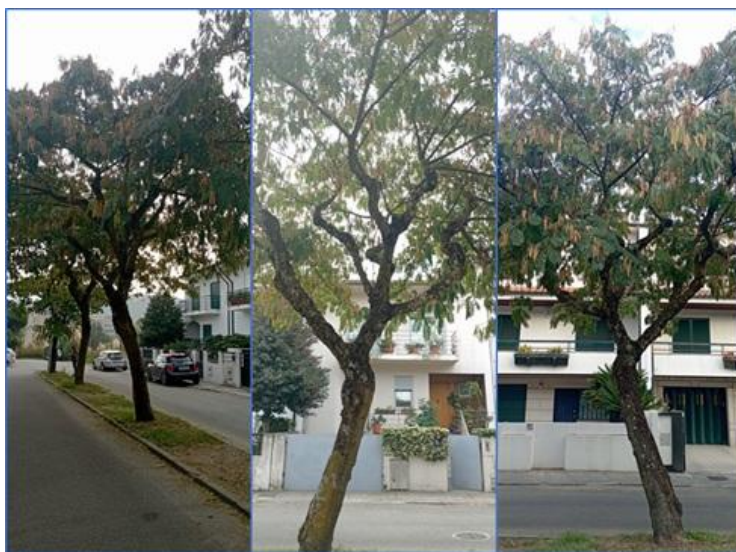
Figura 11 – Imagens do enquadramento da árvore ID08

Trata-se de uma árvore de médio porte e média dimensão, não se tendo detetado a presença de feridas, nem problemas fitossanitários como podridão da madeira ou fungos, cavidades no tronco ou nas raízes, nem tão pouco cortes grandes ou feridas mal compartimentadas, apresentando boa condição geral (Figura 11).

A árvore aparenta um bom enraizamento, indiciando boa estabilidade biomecânica.

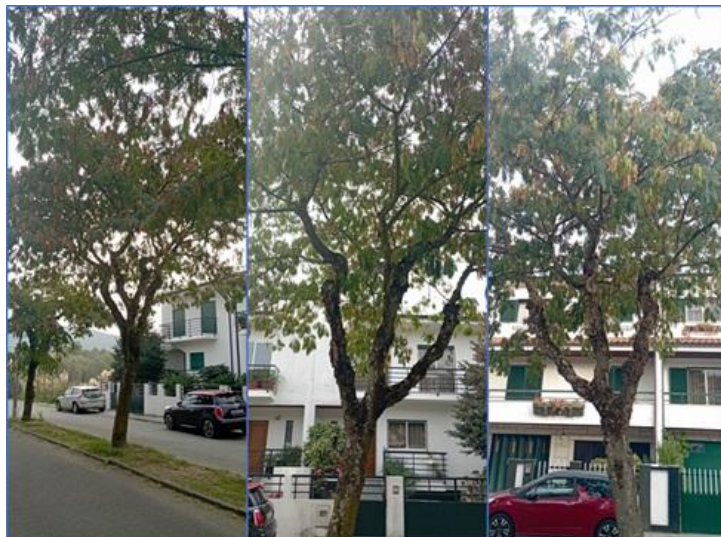
Figura 12 – Imagens do enquadramento da árvore ID09

Trata-se de uma árvore de médio porte e média dimensão, não se tendo detetado a presença de feridas, nem problemas fitossanitários como podridão da madeira ou fungos, cavidades no tronco ou nas raízes, nem tão pouco cortes grandes ou feridas mal compartimentadas, aparentando boa condição geral (Figura 12).

A árvore aparenta um bom enraizamento, indiciando boa estabilidade biomecânica.

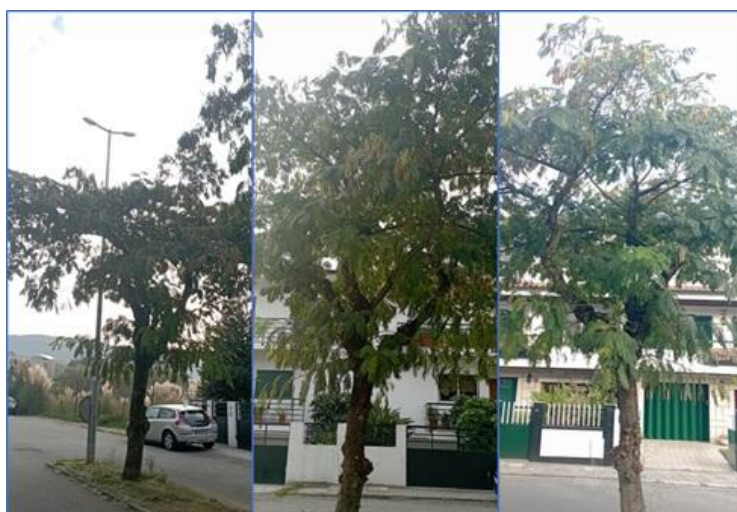
Figura 13 – Imagens do enquadramento da árvore ID010

Trata-se de uma árvore de médio porte e média dimensão, não se tendo detetado a presença de feridas, nem problemas fitossanitários como podridão da madeira ou fungos, cavidades no tronco ou nas raízes, nem tão pouco cortes grandes ou feridas mal compartimentadas, aparentando boa condição geral (Figura 13).

A árvore aparenta um bom enraizamento, indiciando boa estabilidade biomecânica
