Registo: 5620/2025. de 05/02/2025
Local: Rua Martins Sarmiento (junto á Escola Secundária de Carlos Amarante)
Coordenadas geográficas: 41.55118; -8.41246

Informação: . de 05/02/2025
Assunto: DJEV – Informação técnica | Relatório fitossanitário e estabilidade biomecânica
Técnico: Anabela da Silva Oliveira

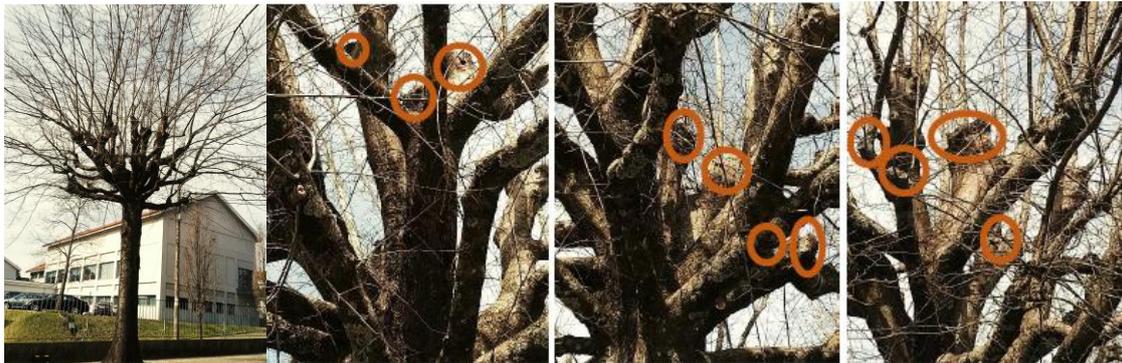
Figura 4– Fotografias do Carvalho (*Quercus sp.*), e da copa na Rua Martins Sarmento, em Braga.

Presentemente nesta copa observamos algumas lesões, consequência das podas efetuadas ao longo dos anos. Constatamos que algumas lesões apresentam formação de cavidade, podridão dos tecidos internos expostos e formação incompleta do bordo de compartimentação e outras lesões expõem bons recobrimentos, (com formação completa do bordo de compartimentação).

Os ramos epicórmicos formados nas zonas de corte das pernas (podas de rolagem) tem inserções débeis e apresentam elevada relação comprimento/diâmetro, refletindo diminuta estabilidade mecânica em resposta a esforços físicos internos e externos de diversa natureza, (por exemplo pela ação do vento) (Figura 4).

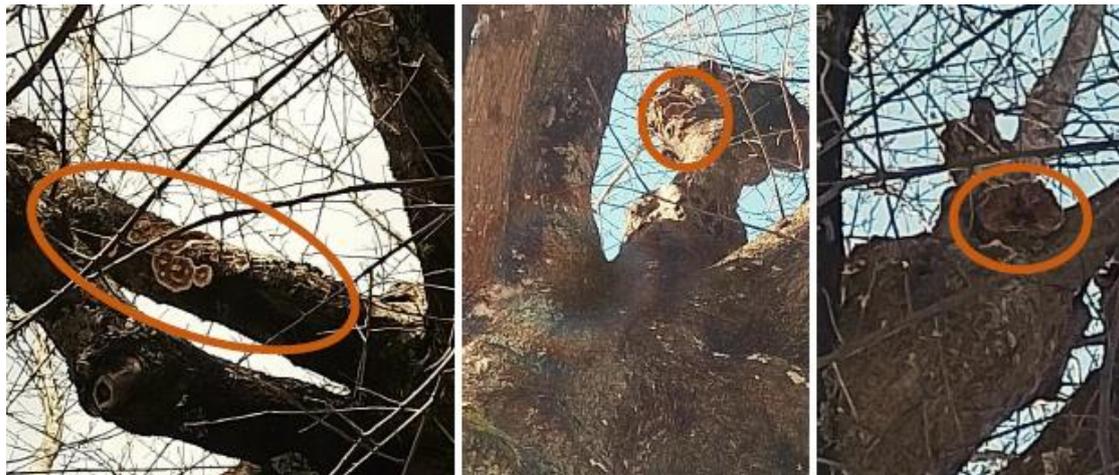
Figura 5– Fotografias de diversos carpóforos (cogumelos) na copa do Carvalho (*Quercus sp.*), na Rua Martins Sarmento, em Braga.

Na copa deste exemplar observamos a presença de diversos carpóforos (cogumelos) de diferentes espécies. Observamos a presença de frutificações do fungo *Coniophora putreana* (Schumac.) P. Karst., e *Laetiporus sp.* Estes fungos são basidiomicetas, e a sua presença pode ser sintoma de degradação de lenho, logo associamos a podridão castanha, que consiste na degradação da celulose e hemicelulose. O lenho passa a ter consistência quebradiça e cor acastanhada e como consequência diminui a resistência à tração). Observamos junto a estas frutificações, a presença de cavidades com podridão associada e algumas fissuras, o que nos leva a crer que estas zonas apresentam diminuição da resistência mecânica (Figura 5).

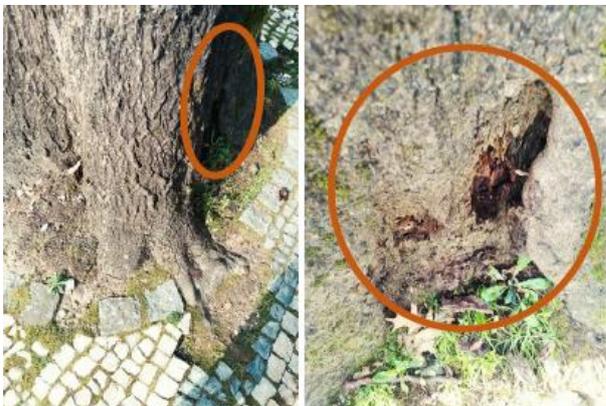
Figura 6– Fotografias da lesão colo/tronco do Carvalho (*Quercus sp.*), na Rua Martins Sarmento, em Braga.

Constatámos a presença de uma lesão com formação de cavidade, no colo que se projeta no sentido axial do tronco em cerca de 40 cm, com largura de 23cm e profundidade de 5cm. Observava-se podridão, degradação dos tecidos internos expostos e formação incompleta do bordo de compartimentação) (Figura 6).

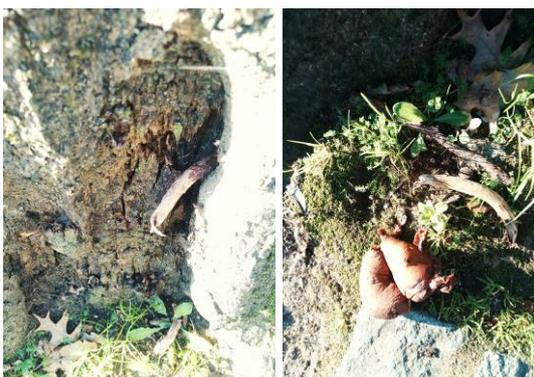
Figura 7— Fotografias de carpóforos na lesão colo/tronco e na ZCR do Carvalho (*Quercus sp.*), na Rua Martins Sarmento, em Braga.

Observamos restos de carpóforos (cogumelos), impossíveis de identificar na lesão presente no colo/tronco, assim como na ZCR (Zona Crítica Radicular).

Nesta mesma zona também estavam presentes cogumelos do género *Armillaria sp.*. Este é um fungo causador de podridões radiculares e do colo, parasita facultativo, permanece no solo (em estado latente) até surgirem condições ideais para parasitar o hospedeiro (a árvore), através de feridas nas raízes e/ou colo.

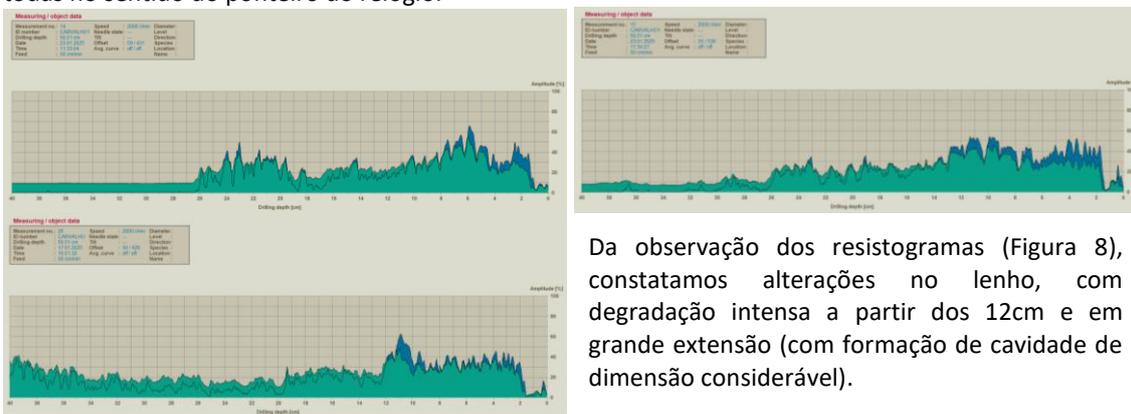
Figura 8— Resistogramas efetuados no colo/raiz do Carvalho (*Quercus sp.*), na Rua Martins Sarmento, em Braga.

Da observação dos resistogramas (Figura 8), constatamos alterações no lenho, com degradação intensa a partir dos 12cm e em grande extensão (com formação de cavidade de dimensão considerável).

A localização destas árvores, tem como principais alvos: pessoas (peões e alunos), viaturas e o edificado. A queda ou fratura destas, associado ao espaço onde se encontram, acarreta um alto risco para os alvos. Tendo em conta o explanado, relacionado com o seu porte e elevado movimento de pessoas e veículos utilização do espaço recomendamos o **abate** deste exemplar, de forma a mitigar o risco.

Pelo exposto, propõe-se o abate desta árvore e plantação de 1 exemplar de *Acer Pseudoplatanus* L. de acordo com as boas praticas e em época própria.

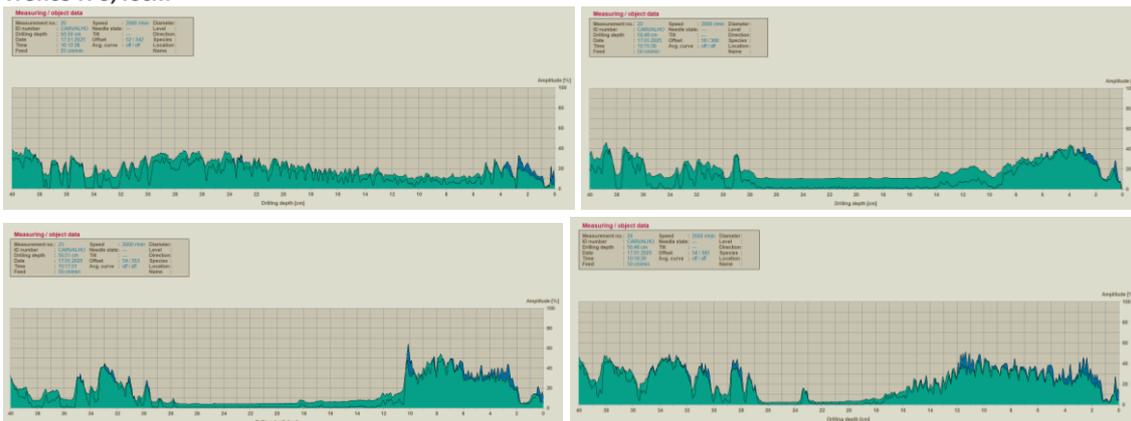
Figura 9— Resistogramas efetuados no colo/raiz do Carvalho (*Quercus sp.*), na Rua Martins Sarmento, em Braga.

Constatamos nos resistogramas da Figura 9, ao nível do tronco, alterações no lenho, com degradação intensa a diversas amplitudes, com podridão associada, formação de cavidade de considerável extensão. Concluimos que este exemplar arbóreo apresenta uma diminuição na resistência mecânica do lenho e na estabilidade da árvore. Salientamos que os “defeitos” internos analisados se encontram em evolução.
