**Registo:** 35438/2025  
**Tarefa:** T/2025/93434  
**Local:** Rua Monte das Flores- União das freguesias de Lomar e Arcos  
Coordenadas geográficas: 41.533752°; -8.427709°  
**Relatório:** 02/09/2025  
**Assunto:** DJEV – Relatório Fitossanitário e de Estabilidade Biomecânica  
**Técnico(s):** Armando Silva

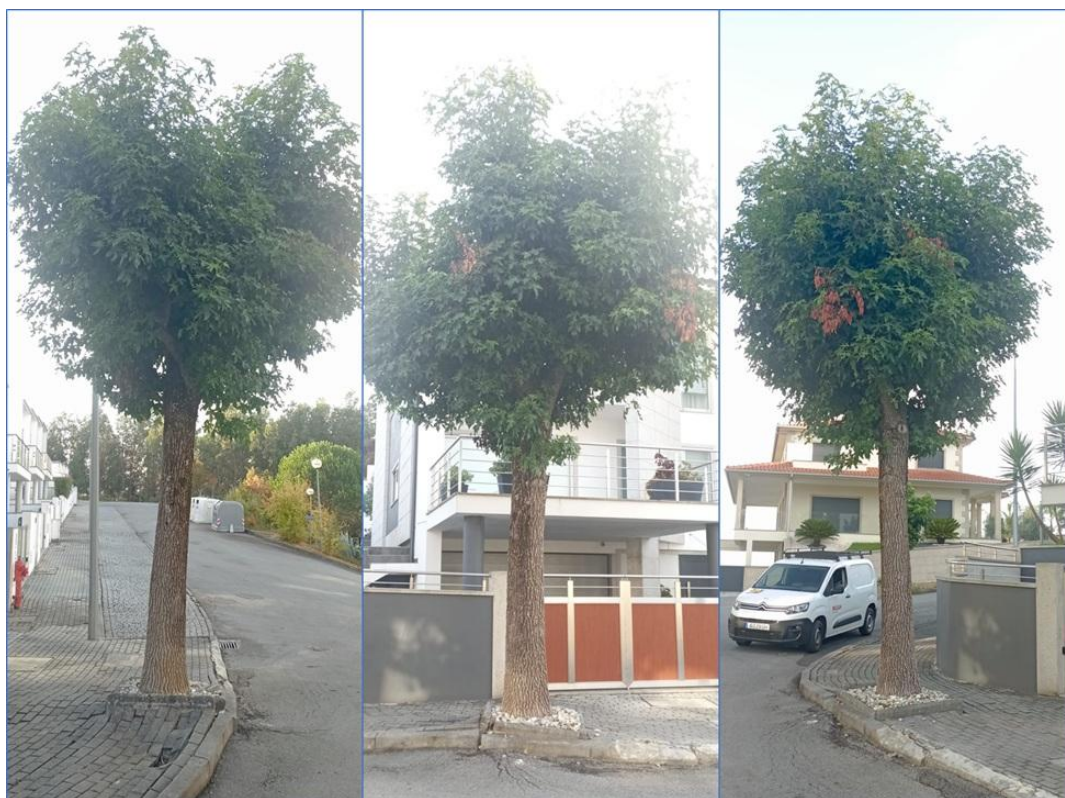
Trata-se de uma árvore adulta de média dimensão, mas que tem sido objeto de poda intensa e, portanto, com copa reduzida, implantada no passeio pedonal do arruamento. O exemplar apresenta um bom estado fitossanitário, aparentando boa estabilidade biomecânica (Figura 3).

A caldeira, quadrada, tem uma dimensão de cerca de 1mX1m, sendo que a árvore ocupa já parte significativa da caldeira. Face ao desenvolvimento radicular do espécime, as raízes estão já a danificar consideravelmente o pavimento do passeio e de uma parte da via rodoviária, com consideráveis sinais de ondulação no solo. Uma parte da ondulação do passeio pedonal é precisamente na entrada veicular de acesso à propriedade, condicionando já o acesso veicular à propriedade e irá colocar em causa o acesso, num futuro próximo. Por outro lado, já se verifica a ondulação do passeio junto ao muro da propriedade, mais propriamente junto ao pilar do portão veicular, pelo que será espetável que surjam a curto prazo danos no muro e no referido portão.

Figura 3 – Imagens do exemplar

Após a análise dos dados recolhidos no decorrer do trabalho de campo, salvo melhor opinião, atento o facto do desenvolvimento do prato radicular da árvore ter já danificado o pavimento do passeio pedonal e da via rodoviária, condicionando já bastante o acesso veicular à propriedade privada (não se afigurando que esta situação seja sanável com o alargamento da caldeira), bem como a afetação do muro da propriedade privada (sendo expectável que num futuro próximo venha a afetar o funcionamento do portão de acesso veicular) e ainda a perspetiva de que a situação tenderá a agravar-se, uma vez que a árvore ainda se encontra em crescimento, propõe-se o abate da árvore e a sua substituição por espécie mais adequada àquele espaço, propondo-se ainda a regularização do pavimento.

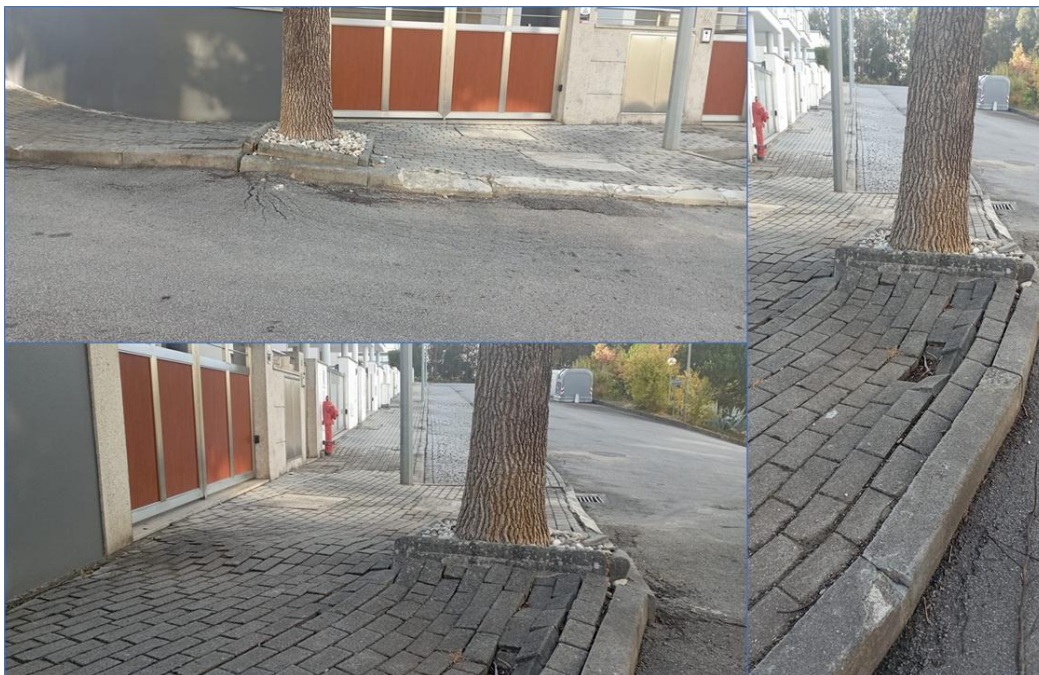
Confirma-se que o desenvolvimento da árvore, nomeadamente do seu prato radicular provocou já uma considerável deformação no passeio pedonal e alguma na via rodoviária (Figura 4), sendo espectável que a situação se agrave, uma vez que o espécime ainda se encontra em fase de crescimento, como já referido.

Na presente data, o acesso veicular à propriedade encontra-se já comprometido.

Figura 4 – Danos no pavimento do passeio pedonal e baía de estacionamento

É ainda de realçar que, atenta a largura do passeio, bem como a localização da caldeira face à posição do portão de acesso veicular, não se afigura viável o alargamento da caldeira para albergar o expectável desenvolvimento do prato radicular. Efetivamente, cerca de 50% da largura do passeio já se encontra ocupada com a caldeira e um eventual alargamento da caldeira iria estrangular ainda mais a largura disponível para a normal circulação de indivíduos com mobilidade reduzida. Por outro lado, o alargamento da caldeira na direção ao acesso veicular iria criar consideráveis constrangimentos no acesso de veículos à propriedade.

Assim, não se afigura viável solucionar este constrangimento através do alargamento da caldeira.
