## **Relatório Técnico de Avaliação Fitossanitária e Estabilidade Biomecânica**

Dia 23 de abril deslocamo-nos à rua Nova da Estação por solicitação da equipa da DJEV. Procedemos à avaliação fitossanitária e biomecânica dos exemplares existentes no local solicitado (figura1)

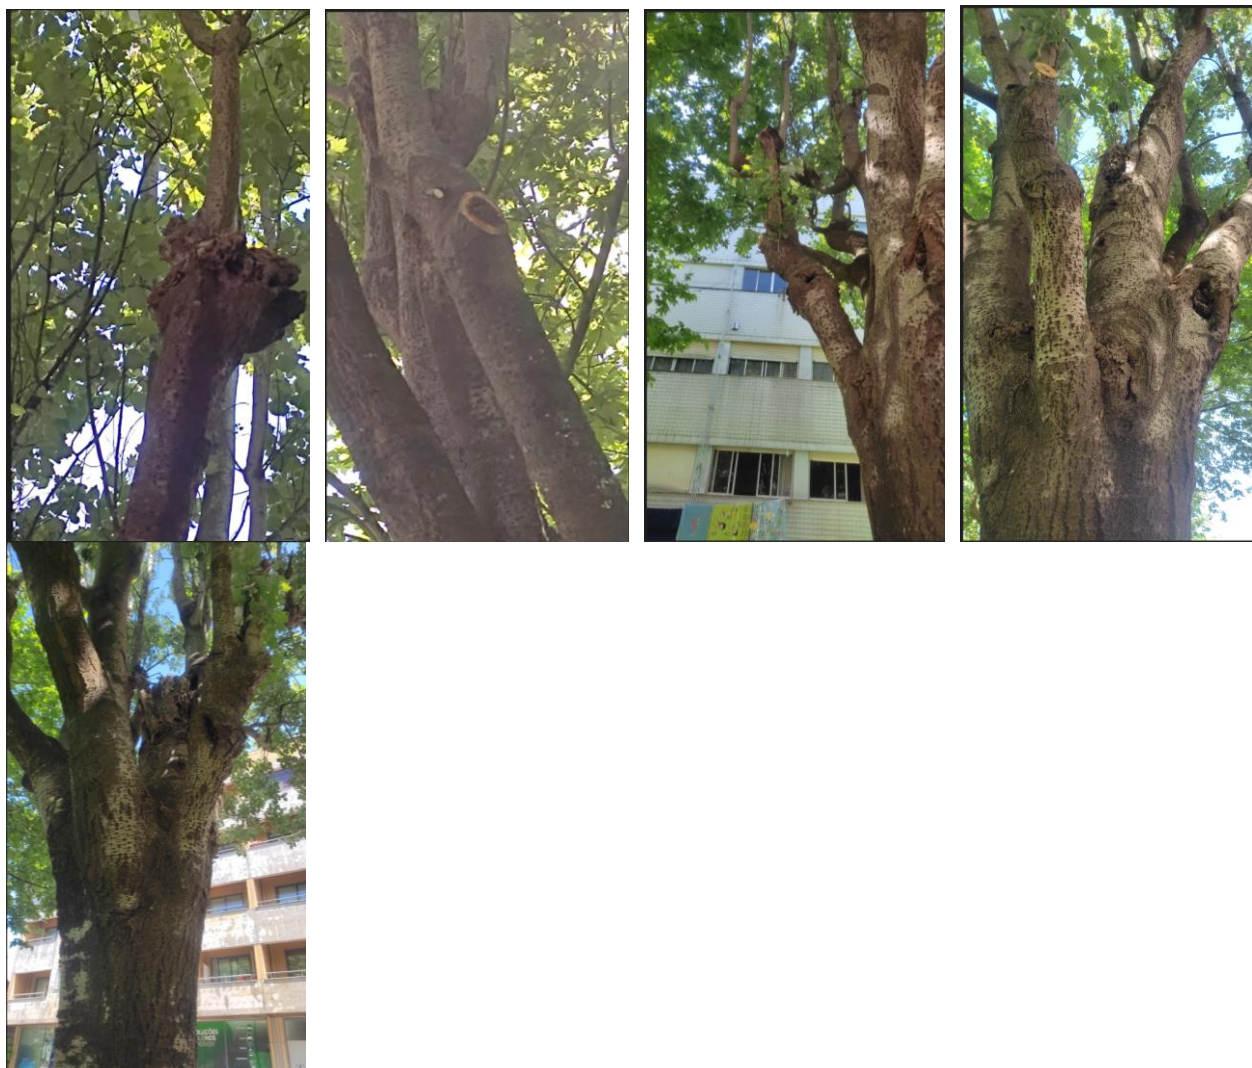
Figura 2 – Imagens do exemplar ID1

Como podemos observar pela figura 2, todas as pernas apresentam cavidades com podridão do lenho a probabilidade de queda é eminente Verificamos uma baixa vitalidade e probabilidade de queda das pernas, logo aconselhamos o seu abate imediato.

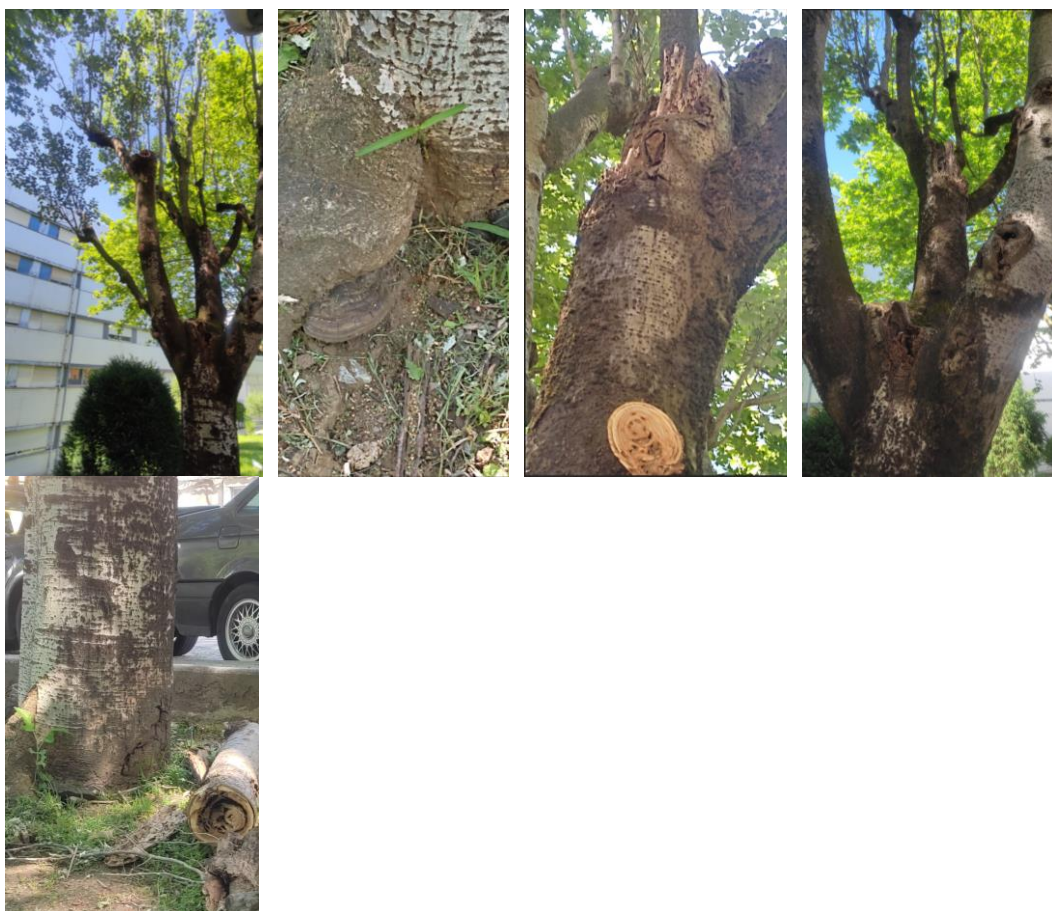
Figura 3 – Imagens do exemplar ID2

Observam-se muitos ramos secos. Presença de fungo, carpóforo de ganoderma e fissuras ao nível do colo. Em todas as pernas existem cavidades com podridão do lenho a probabilidade de queda é eminente, este exemplar tem vitalidade muito reduzida. Aconselhamos o seu abate imediato, pois o risco de queda e a probabilidade de atingir pessoas, animais e bens é muito elevada.

Do exposto concluímos que estes dois exemplares são para abater, não aconselhamos a sua substituição pois os exemplares adjacentes têm copas muito próximas.
