**Processo:** 14593/2025  
**Local:** Rua Padre Armando Lira  
Coordenadas geográficas: 41°32'32"N 8°25'30"W

**Informação:** de 01/04/2025  
**Assunto:** DJEV – Informação técnica | Relatório de avaliação de estabilidade biomecânica  
**Técnico:** Zita Margarida da Silva Saraiva

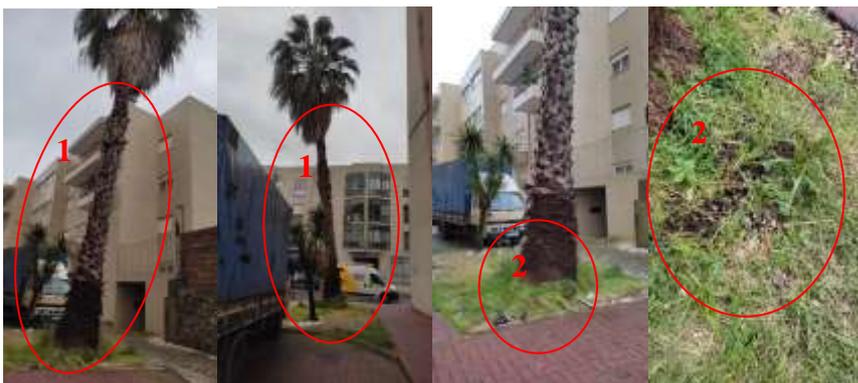
Figura 2 – Imagens ID 1

Como observamos nas imagens á data da visita, este exemplar, em comparação com as imagens Google maps a 03/2024, apresenta-se com inclinação (1). No colo do exemplar observamos movimentação do prato radicular (2). Pelo retratado na ocorrência esta inclinação verificou-se após a tempestade Martinho a 19 de março.

A inclinação pende para edificado e passeio de acesso a edifícios habitacionais.

Existe alteração do prato radicular comparando com imagem do Google maps de 2024, pelo descrito por habitantes esta movimentação é recente.

Prato radicular levantado (2).

Tendo em consideração a conjugação de todos os fatores expostos, o Abate e substituição por espécie arbórea de médio porte em época própria.
