Processo	91932/2024
Requerente	Equipa DJEV
Data	18/09/2024
Local	Rua Padre Francisco de Almeida
Técnico	Zita Margarida da Silva Saraiva
Assunto	Avaliação Fitossanitária e Biomecânica

1. Caracterização

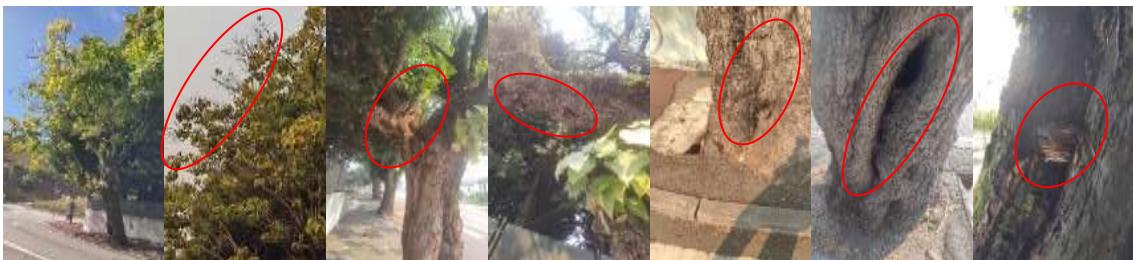
Figura 2 – Imagens ID 1

Como podemos verificar na figura 2 estão assinalados vários pontos de fragilidade neste exemplar. Podemos verificar dieback, que se inicia com a mortalidade dos raminhos na extremidade dos ramos cimeiros da copa, que é indicativo que os nutrientes não estão a chegar aos extremos e que a absorção pelo sistema radicular não está a ser eficiente. Verificamos a nível das pernadas o aparecimento de cavidades, que no caso assinalado, tem um diâmetro maior de 10 cm, com bastante peso, o que aumenta a probabilidade de fratura. Ao longo do tronco observamos cavidades com degradação interna do lenho e presença de corpo frutífero (Ganoderma) degradador do lenho.

ID	Espécie	Ação a propor	Substituir por
ID1	<i>Catalpa bignonioides</i> Walter	ABATE	<i>Platanus</i> sp.
ID2	<i>Catalpa bignonioides</i> Walter	ABATE	<i>Platanus</i> sp.
ID3	<i>Catalpa bignonioides</i> Walter	Podas, verificar cavidade	
ID4	ID7 <i>Populus alba</i> L.	ABATE	<i>Platanus</i> sp.
ID5	<i>Catalpa bignonioides</i> Walter	ABATE	<i>Platanus</i> sp.
ID6	<i>Catalpa bignonioides</i> Walter	ABATE	<i>Ligustrum lucidum</i> *
ID7	ID7 <i>Populus alba</i> L.	ABATE	<i>Platanus</i> sp.

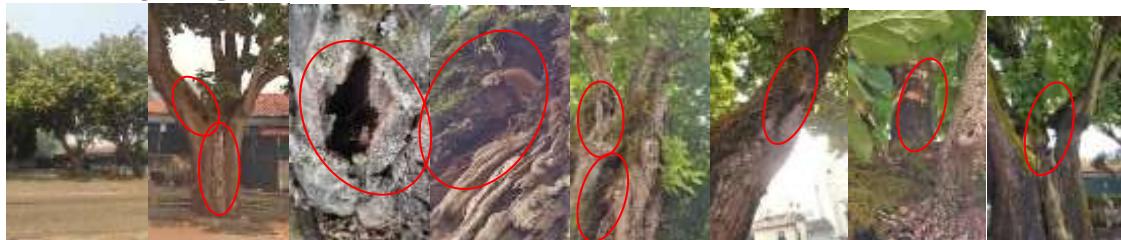
Figura 3 – Imagens ID 2

Verificamos a nível das pernadas, o aparecimento de cavidades com degradação do lenho, numa verifica-se a presença de corpo frutífero (Ganoderma) degradador do lenho, e outra com fissura vertical, estas pernadas têm diâmetro maior de 10 cm, com bastante peso o que aumenta o risco de fratura. Ao longo do tronco observamos cavidades com degradação interna e externa do lenho.

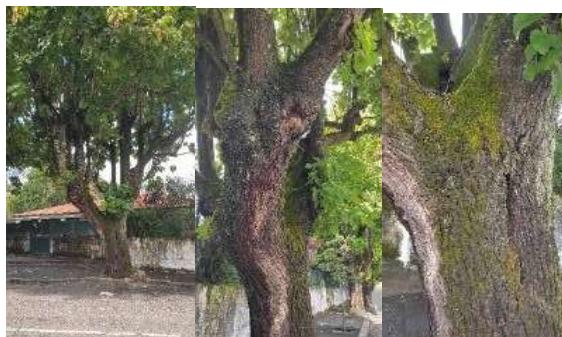
Figura 4 – Imagens ID 3

Este exemplar apresenta copa com bastante peso resultante de podas de cabeça realizadas no passado, tudo indica a presença de cavidade no tronco porem parece-nos que ainda não coloca em risco ou perigo pessoas e bens. Pelo que aconselhamos uma poda de manutenção de modo a reduzir peso das pernadas e a observação da base da copa pois parece-nos que terá cavidade.

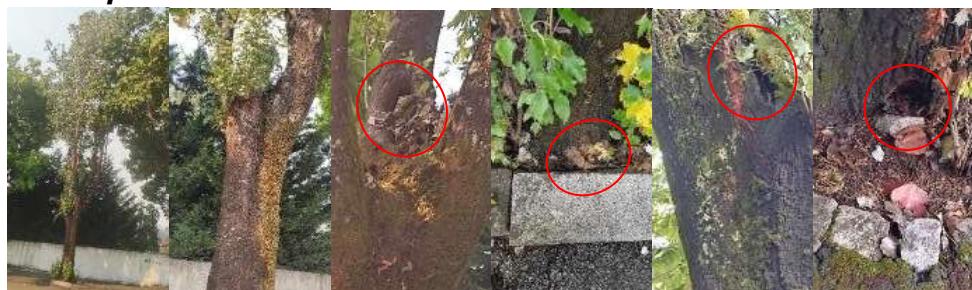
Figura 5 – Imagens ID 4

Neste exemplar no colo observamos uma cavidade com degradação do lenho e presença de corpos frutíferos (ganoderma), uma das pernadas também apresenta cavidade. De modo a avaliar a extensão destas cavidades realizamos medições a cerca de 1m do tronco com o resistógrafo.

Analizando os resistogramas obtidos, verificamos a existência de cavidade de grandes dimensões no interior do tronco o que se traduz numa muito baixa resistência mecânica.

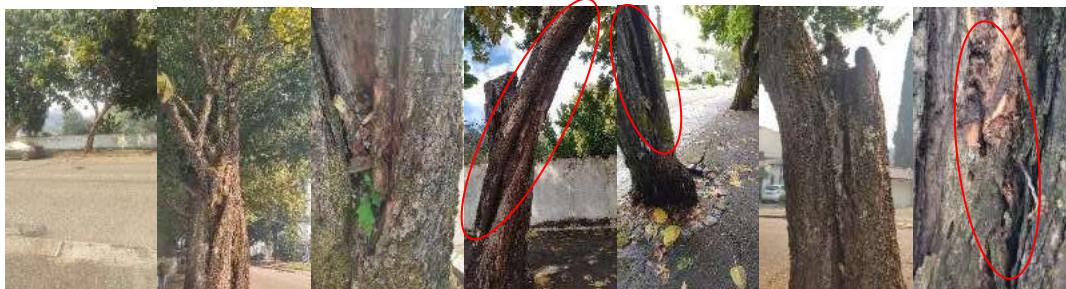
Figura 6 – Imagens ID 5

Pelas imagens da figura 6, podemos observar a inclinação muito acentuada do tronco. Ao longo do tronco existem fissuras verticais com degradação acentuada do lenho. A conjugação da inclinação com a degradação do lenho do tronco traduz-se num elevado risco de fratura/queda colocando em perigo pessoas e bens.

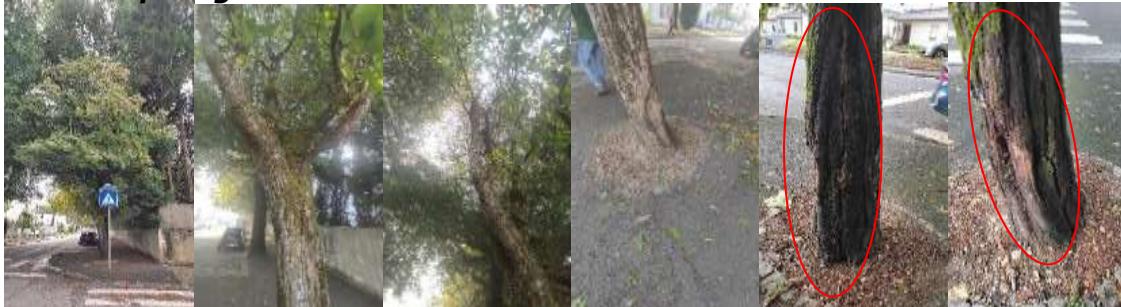
Figura 7 – Imagens ID 6

Pelas imagens da figura 7, podemos observar inclinação do tronco. Ao longo do tronco

existem fissuras verticais com degradação acentuada do lenho. A conjugação da inclinação com a degradação do lenho do tronco traduz-se num elevado risco de fratura/queda colocando em perigo pessoas e bens.

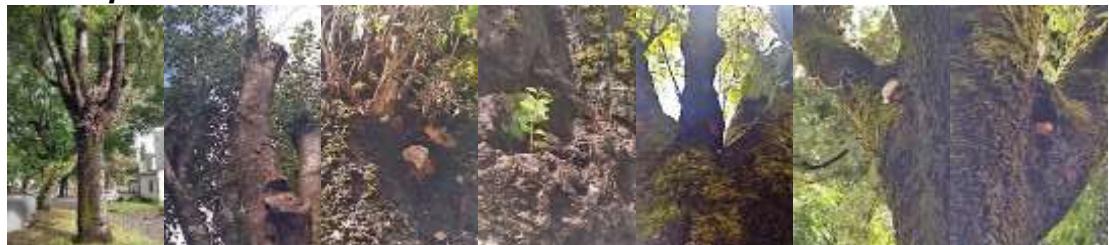
Figura 8 – Imagens ID 7

Neste exemplar observamos na base das pernadas e pernadas cavidades e presença de vários corpos frutíferos (ganodermas). Para avaliar a extensão destas cavidades realizamos medições a cerca de 1m do tronco com o resistógrafo.

Analisando os resistogramas obtidos, verificamos alguma existência de degradação do lenho no tronco.

Onde nos suscita mais preocupação, é a nível da copa pois apresenta corpos frutíferos degradadores do lenho, pernada seca e várias cavidades nas outras pernadas. Uma vez que pela poda das pernadas não conseguimos mitigar os problemas, pois a copa ficaria muito descompensada e uma vez que já existe degradação a cerca de 1m do tronco este ficaria em risco de fraturar aconselhamos o abate deste exemplar.
