<b>Processo</b>	785/2026
<b>Requerente</b>	União de Freguesias Real, Dume e Semelhe
<b>Data</b>	13/01/2026
<b>Local</b>	Rua Padre Manuel Guimarães
<b>Técnico</b>	Zita Margarida da Silva Saraiva
<b>Assunto</b>	Avaliação fitossanitária e biomecânica

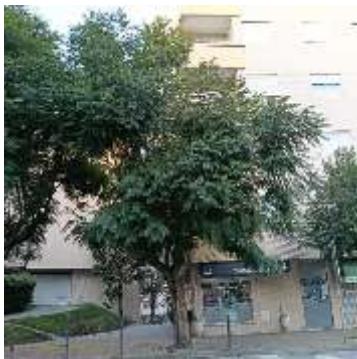
Figura 2 – Imagens da envolvente do exemplar ID1

Altura	10.00 m
CAP	1,29 m
DAP	0,41 m
Altura da base da copa	2,30 m
Espaço	caldeira
Alvo	Estrada, passeio, edificado

Pelo exposto, propõe-se o **Abate** dos exemplares **ID1** e **ID2** e a sua substituição em época própria.

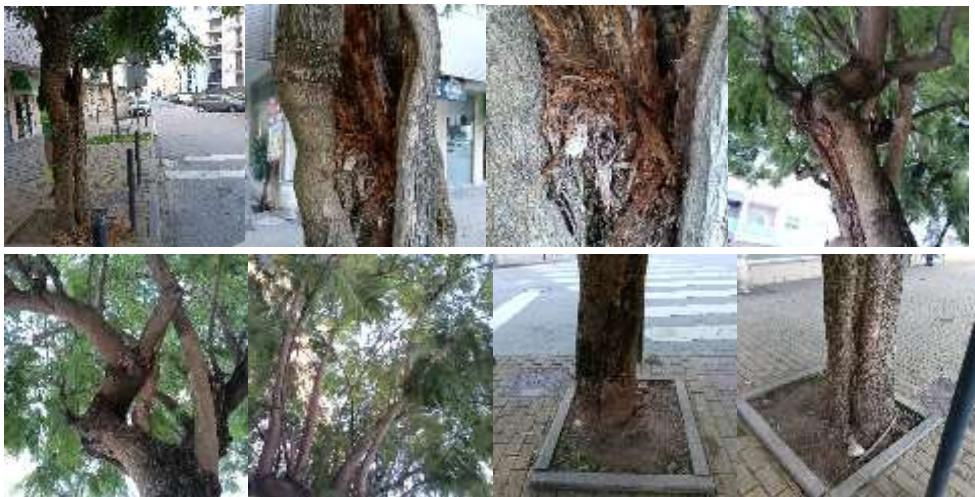
Figura 3 – Imagens do exemplar ID 1

O tronco apresenta ferida com cavidade aberta onde se observa lenho degradado ao longo de todo o tronco até à base das pernadas.

À altura da medição verificamos, pela análise dos resistogramas, que existe cavidade e degradação do lenho existente.

Tomando em consideração a localização estes exemplares, rua movimentada e junto a passadeira e esplanada de café, juntamente com o enfraquecimento da sua estrutura devido à degradação do lenho, consideramos que estes exemplares apresentam Alto Risco.

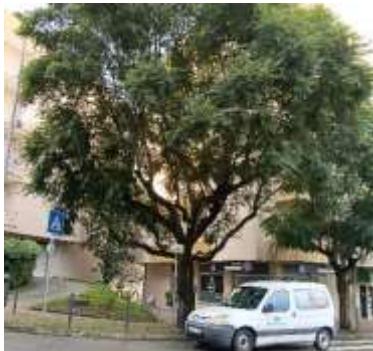
Figura 4 – Imagem da envolvente do exemplar ID2

Altura	10,70 m
CAP	1,47 m
DAP	0,47 m
Altura da base da copa	2,00 m
Espaço	caldeira
Alvo	Estrada, passeio, edificado

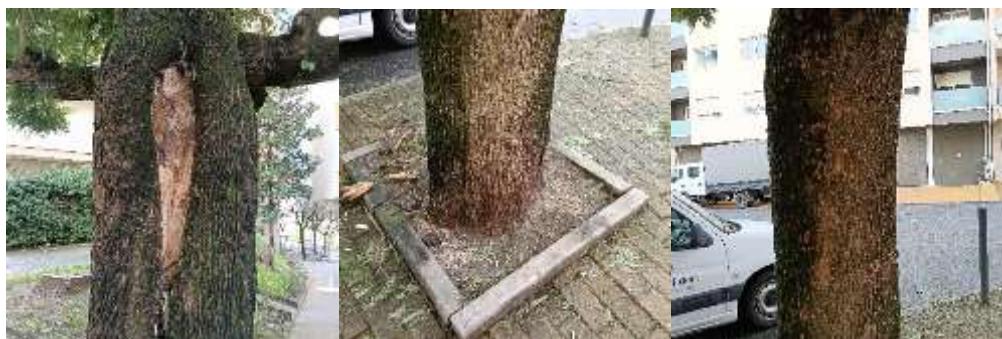
Figura 5 – Imagens do exemplar ID 2

O tronco apresenta ferida com cavidade aberta onde se observa lenho degradado no tronco até à base das pernadas.

No colo observamos alteração na casca.

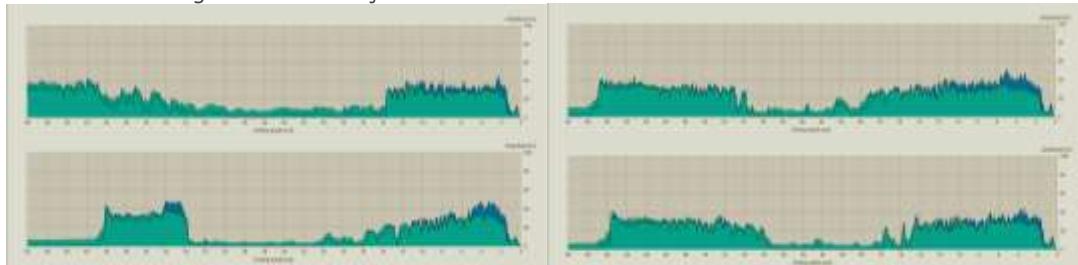
Gráfico 2- resistogramas de medições à altura da cavidade

Podemos concluir que a degradação do lenho não foi contida, apesar da tentativa da árvore, pelo que com o passar do tempo esta tem tendência a continuar colocando em causa a sua estabilidade biomecânica.
