**Processo:** 16030/2025  
**Local:** Rua Padre Martinho da Silva  
Coordenadas geográficas: 41°32'31"N 8°26'07"W

**Informação:** de 09/04/2025  
**Assunto:** DJEV – Informação técnica |  
**Técnico:** Zita Margarida da Silva Saraiva

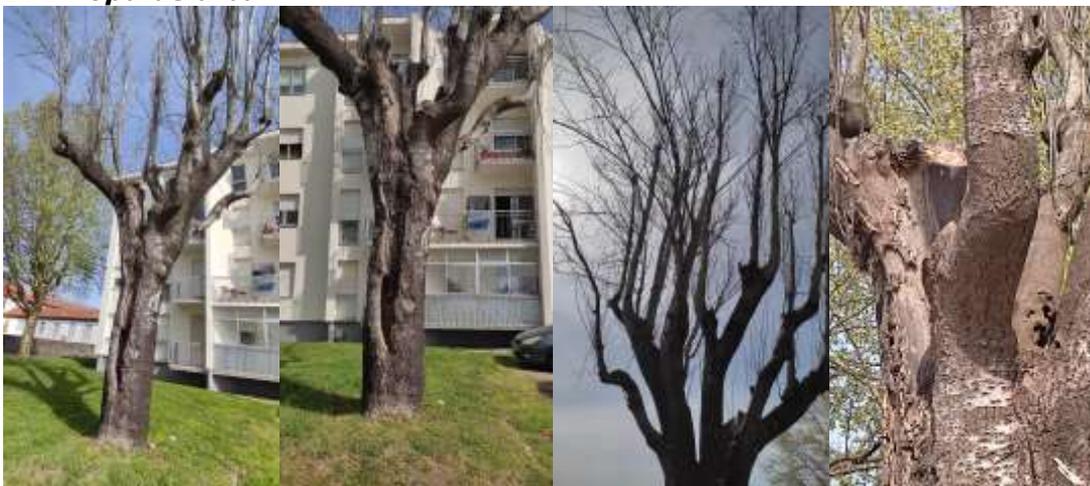
Figura 2 – Imagens ID 1

Podemos observar podridão do lenho e cavidades no tronco e ramos em mais de 50% do exemplar. Realizamos uma leitura com o resistógrafo a cerca de 40cm do solo e obtivemos a seguinte leitura:

Pelo observado e pela leitura do resistograma o exemplar não apresenta estabilidade biomecânica

Este exemplar localiza-se em local de pouco movimento, porém a sua queda pode provocar danos em veículos estacionados e no edifício adjacente.

Tendo em consideração a conjugação de todos os fatores expostos, aconselhamos o **abate** e **substituição** pela espécie *Pyrus calleryana* em época própria.

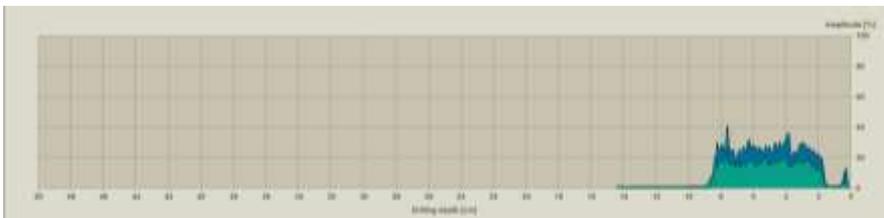
O tronco apresenta cavidade interna apartir dos 9 cm da casca.
