## Avaliação Visual das árvores presentes na Rua Pêro Magalhães Gondavo

Por solicitação do presidente da junta de freguesia da União de Freguesias de Braga (Maximinos, Sé e Cidade) deslocamo-nos dia 20/09/2023 á rua referida, de modo a proceder á avaliação das condições fitossanitárias e verificação dos estragos causados pela presença dos exemplares arbóreos.

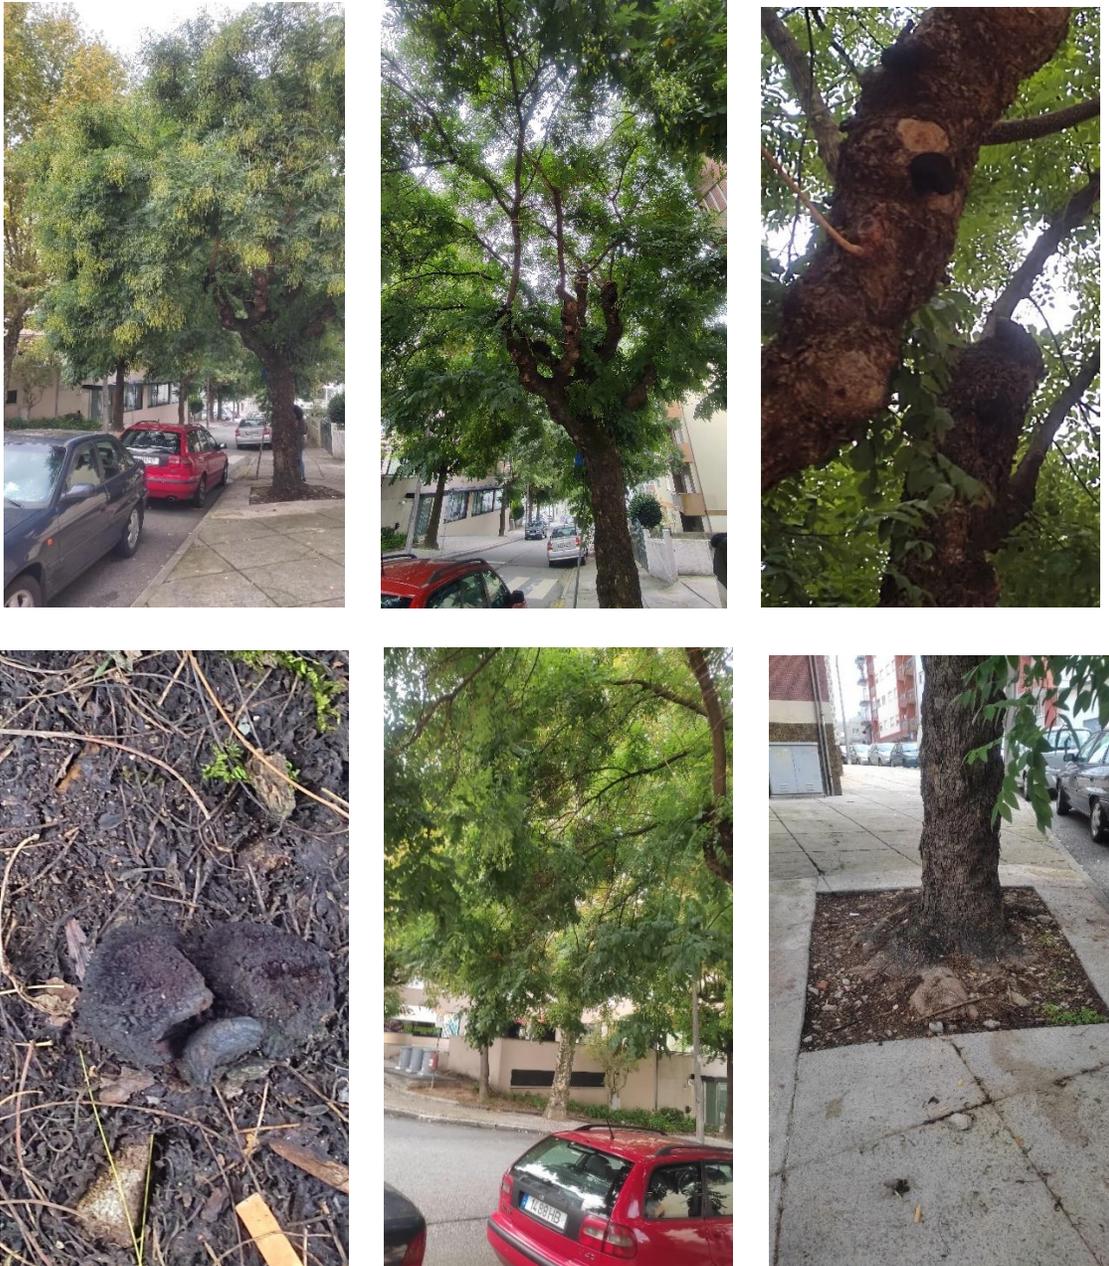
## ID1 Sofora

Observamos uma pernada seca com grande dimensão onde se visualizam carpóforos (fungos), presença de ramos adventícios e outros que colidem com o prédio. A copa está muito baixa atrapalhando o transito e pessoas no passeio. Figura 2

Recomendamos podas fitossanitárias (remoção de pernada com carpóforo) e de manutenção.

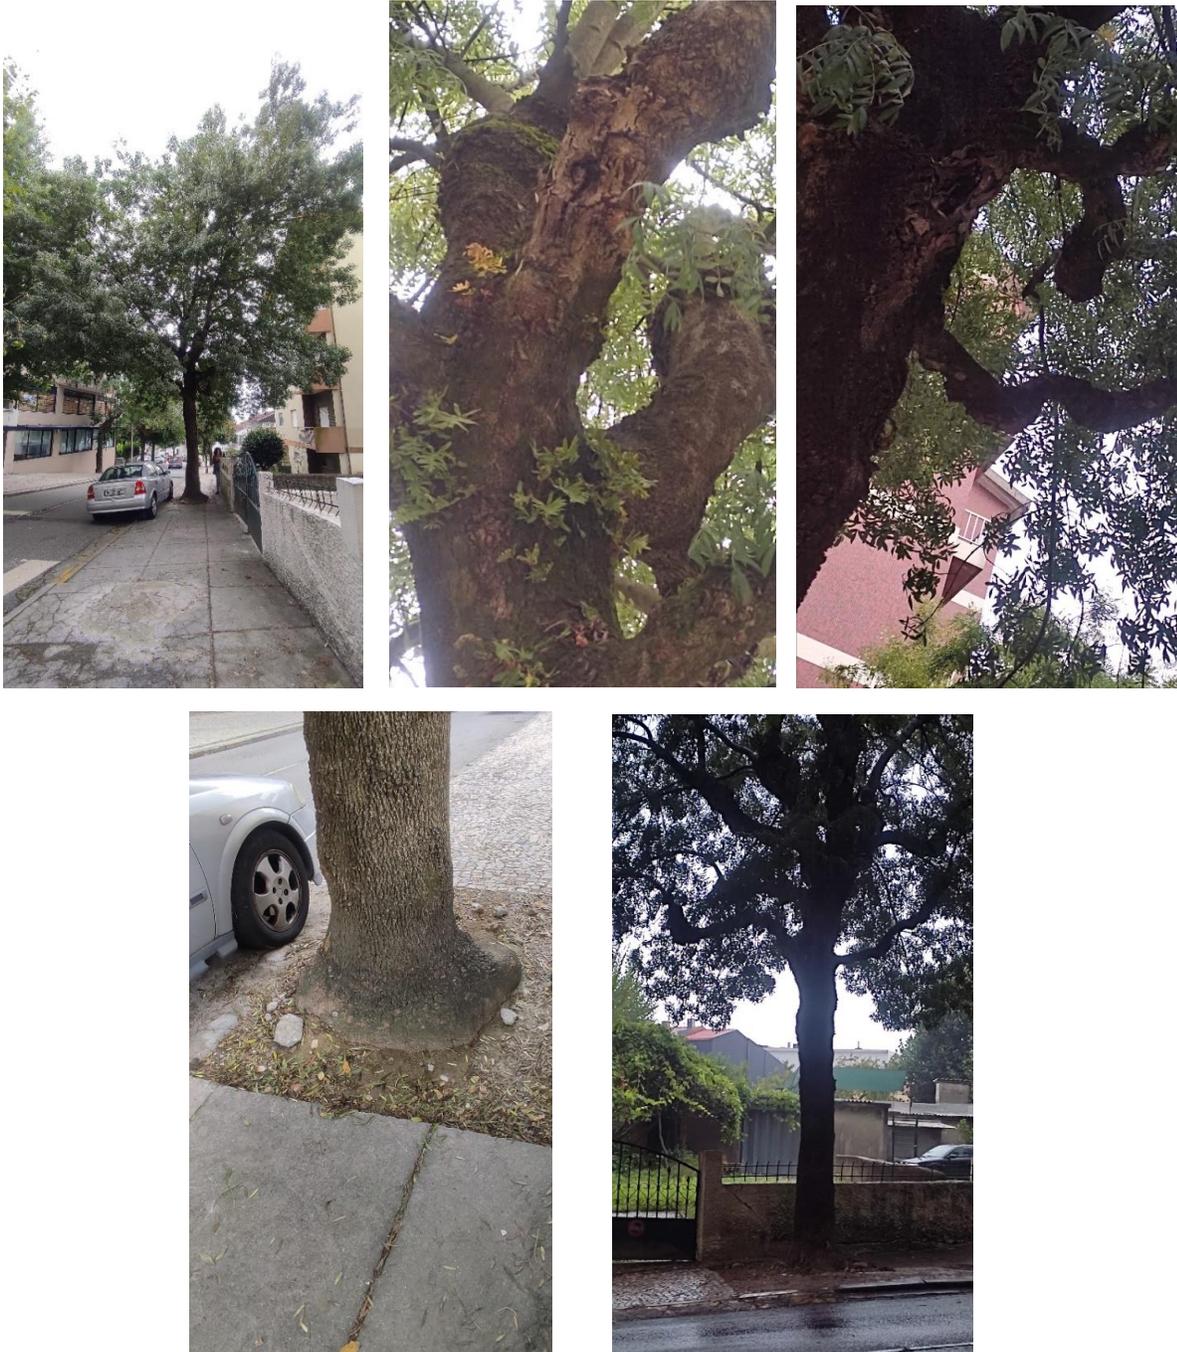
Figura 3

Observamos que este exemplar sofreu podas de rolamento ao longo dos anos e como consequência apresenta esferoblastos, muita rebentação, cavidade numa pernada e presença de fetos no tronco e local de bifurcação das pernas. (Figura 3)

Recomendamos poda de manutenção e verificação da extensão da cavidade.

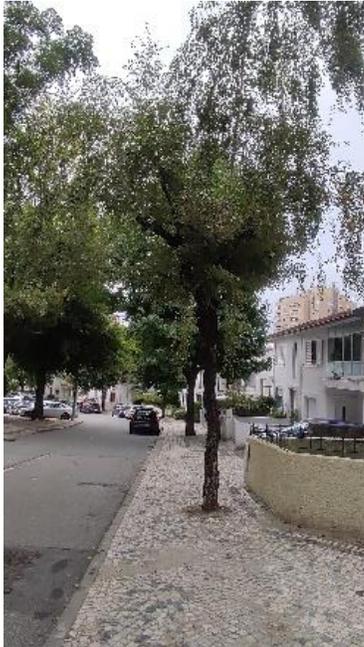
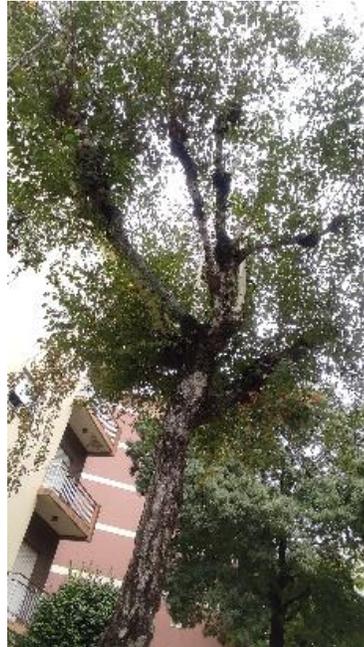
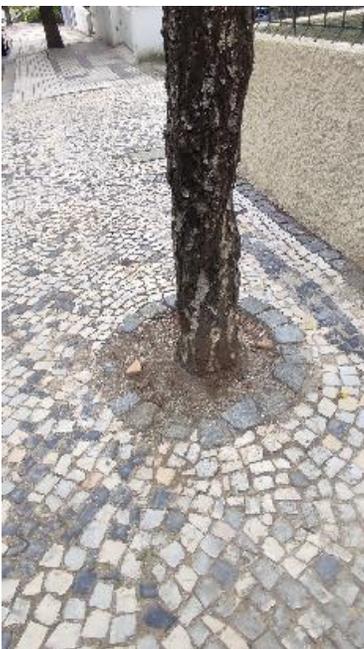
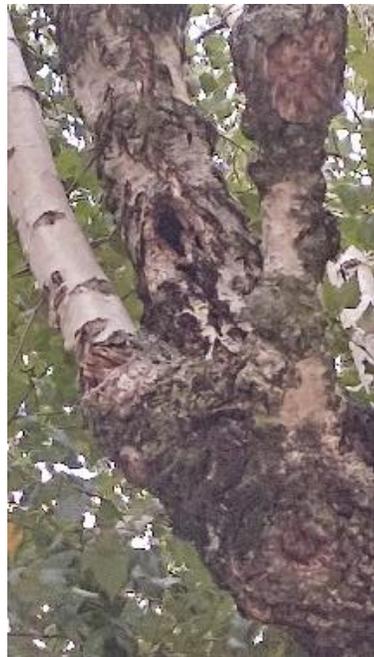
Figura 4

Nesta Bétula não se observam sinais/sintomas fitossanitários. Este exemplar tem a copa bem equilibrada e encontra-se numa caldeira exígua. Recomendamos o seu alargamento para as raízes se desenvolverem saudavelmente. (figura 4)

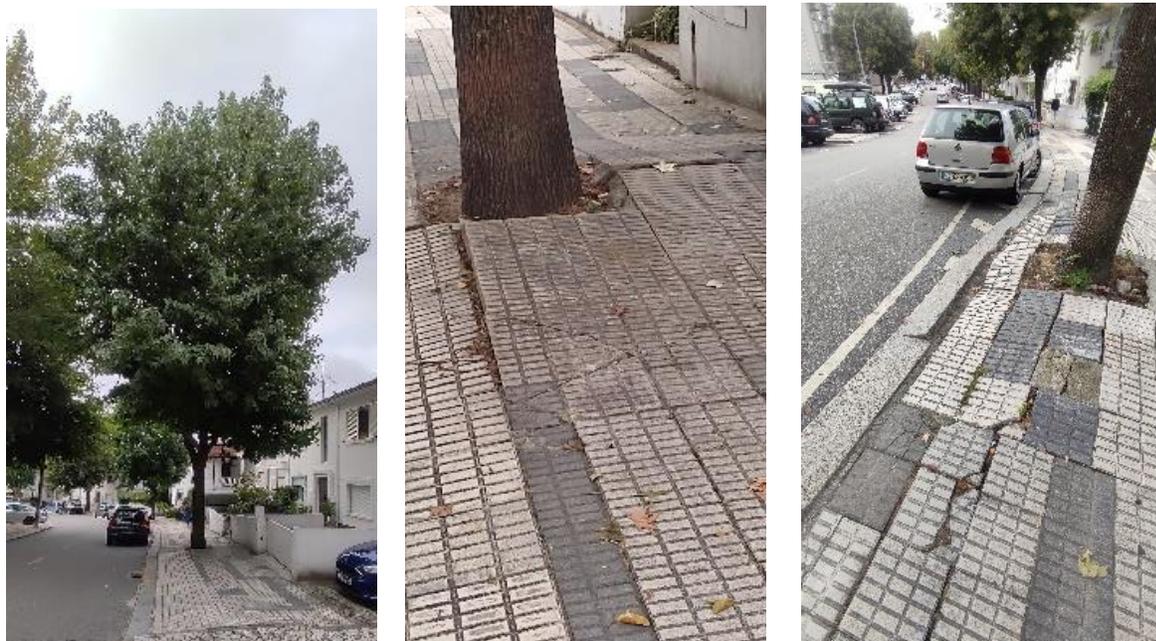
Este Liquidambar não apresenta sinais nem sintomas fitossanitários. O exemplar tem a copa equilibrada e encontra-se em caldeira. O passeio adjacente a esta árvore está levantado, pelo que se aconselha refazer a caldeira e regularizar o passeio. Figura 5

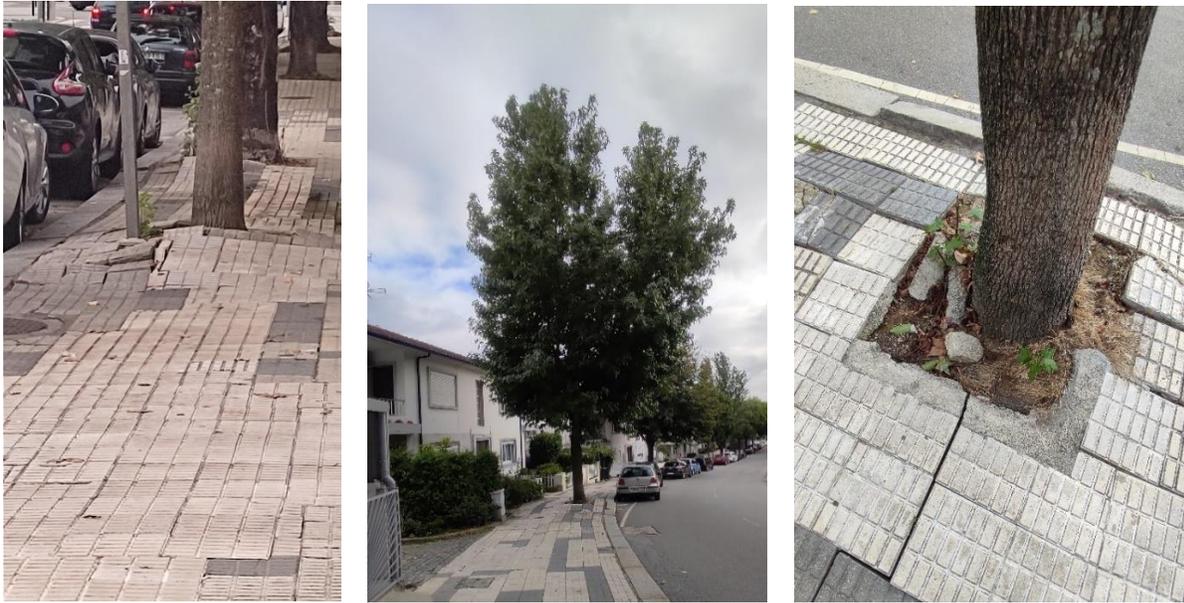
A árvore não tem sinais nem sintomas fitossanitários. Apresenta a copa equilibrada e encontra-se em caldeira exígua. Quanto ao passeio, junto deste exemplar arbóreo, observa-se irregularidades resultantes do sistema radicular, pelo que se aconselha refazer a caldeira e regularizar o passeio. Figura 6

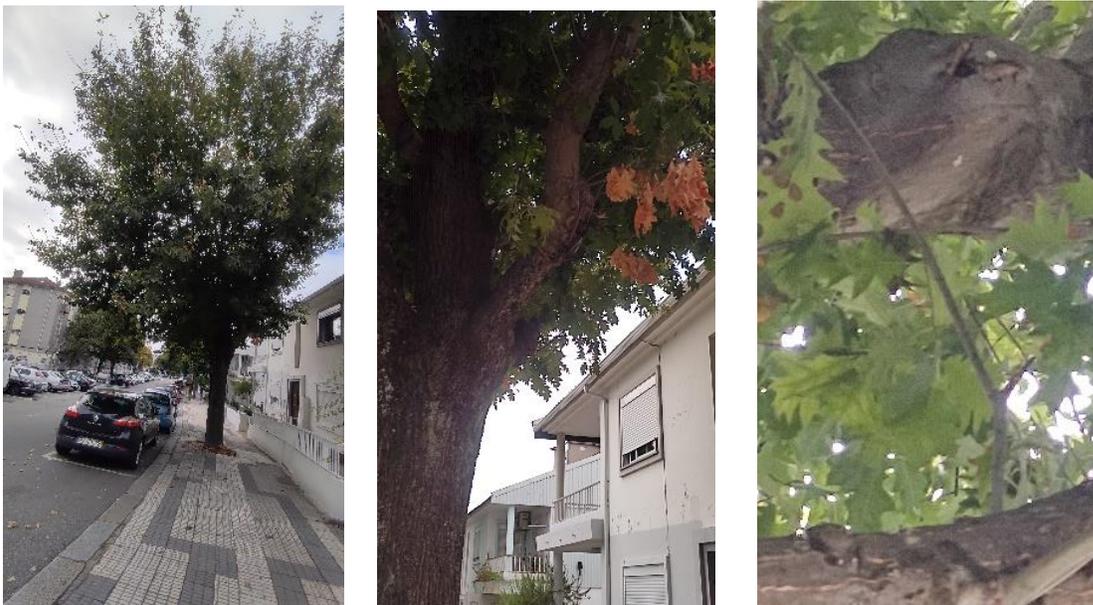
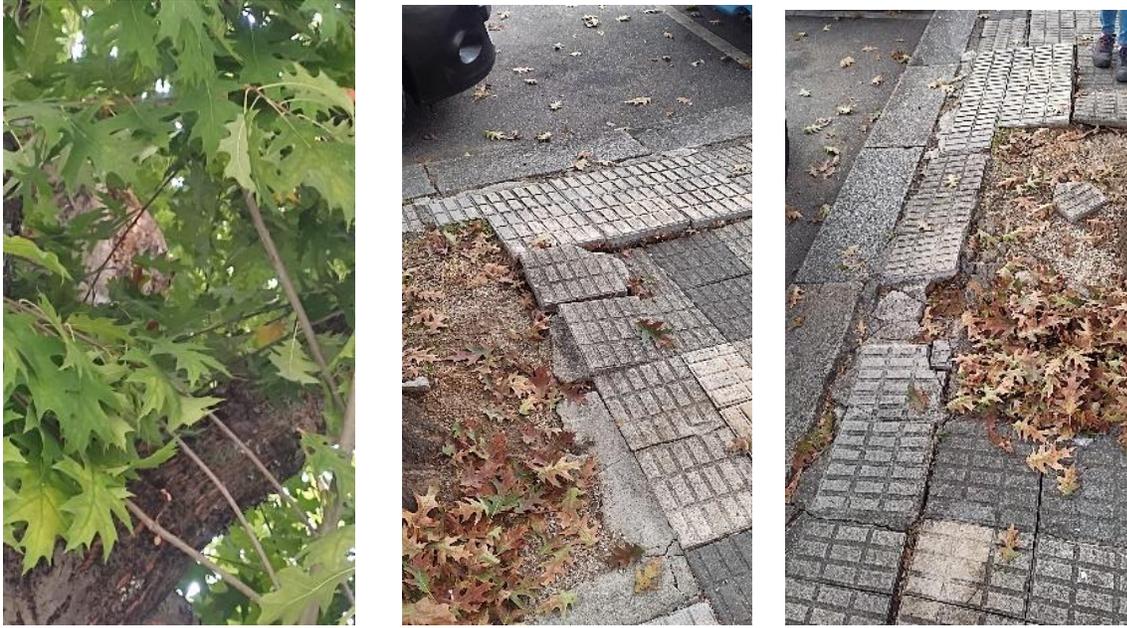
Figura 7

Este exemplar apresenta boa vitalidade, sem sinais/sintomas fitossanitários visíveis. Consegue-se observar uma perna principal seca e outra com cavidade, porém não se consegue avaliar a sua extensão. A caldeira necessita de arranjos, assim como o passeio pois as raízes provocaram o levantamento do passeio.

Recomendamos corte da pernada seca e avaliação da extensão da cavidade, refazer a caldeira e regularizar o passeio.

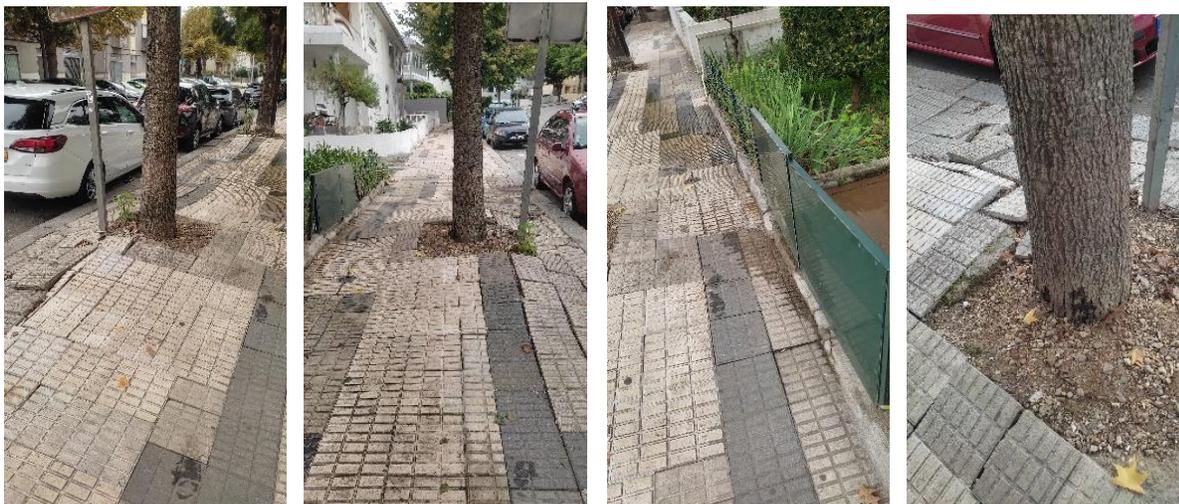
O exemplar arbóreo apresenta um pouco de exsudação no colo/tronco, rebentação de toiça, caldeira destruída e levantamento do passeio. Figura 8

Recomendamos acompanhamento deste exemplar devido á exsudação presente, refazer a caldeira e regularizar o passeio.

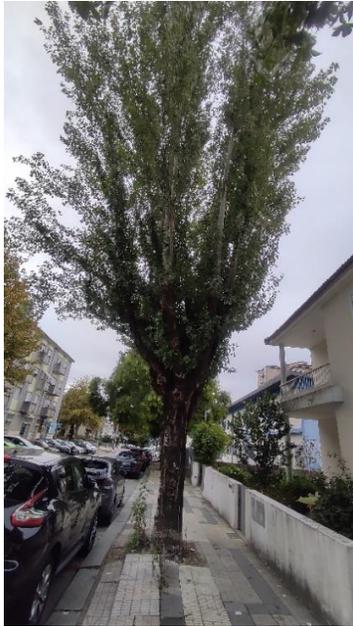
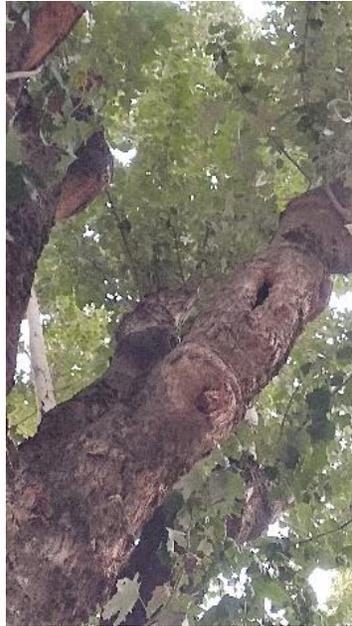
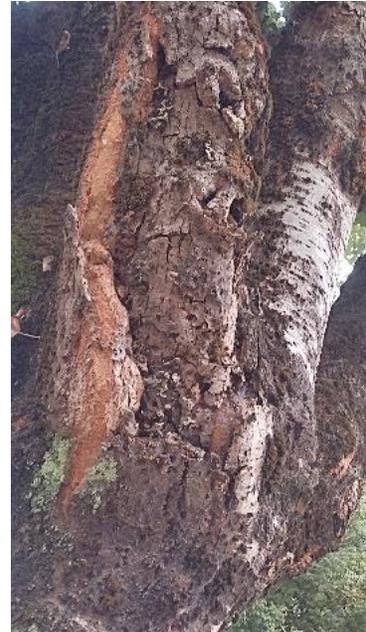
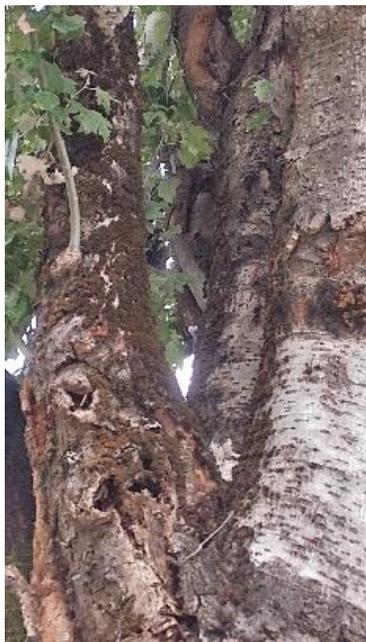
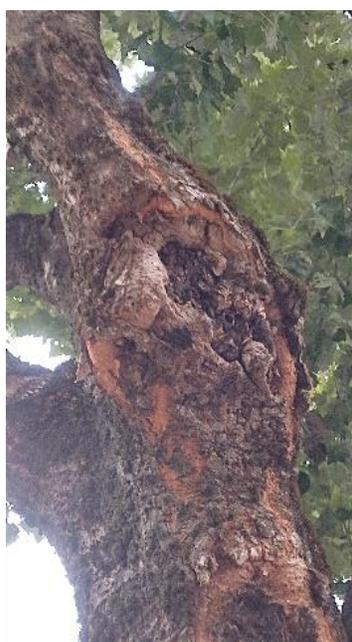
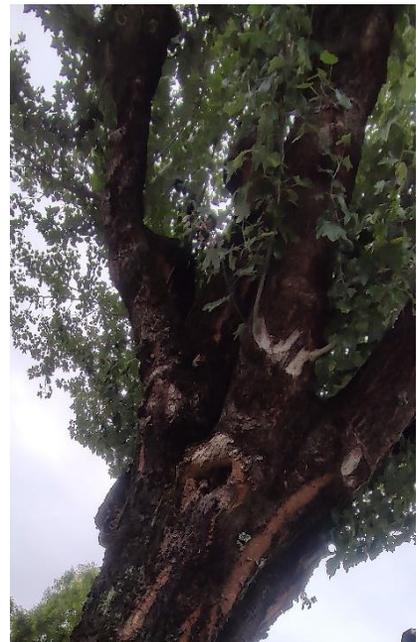
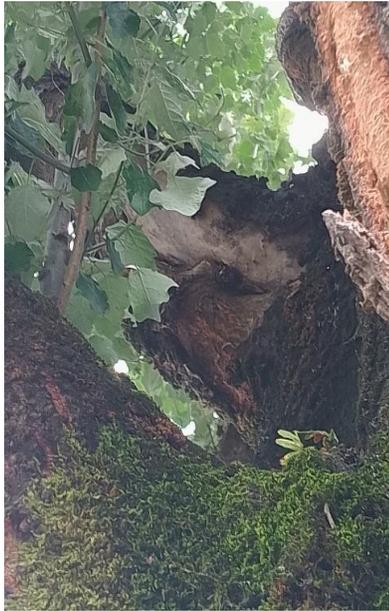
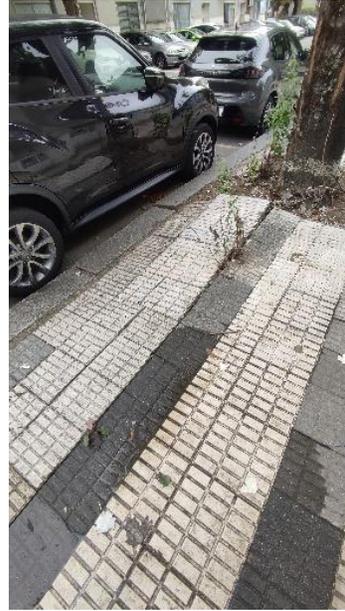
Este exemplar apresenta pernasas secas, rebentação de toiça, cavidades nas pernasas e tronco, caldeira pequena e levantamento do passeio. Figura 9

Devido á quantidade e extensão das cavidades visíveis nas pernasas, propomos o **ABATE** do choupo pois coloca em risco pessoas e bens.

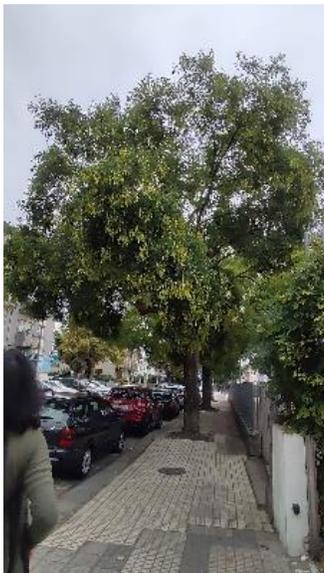
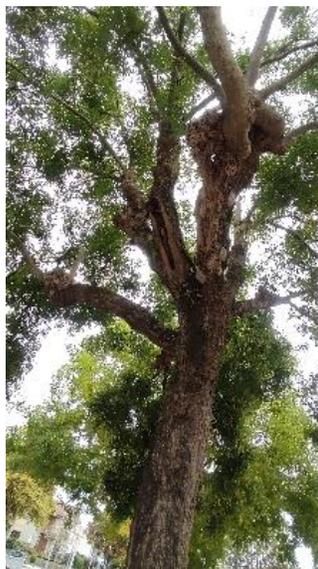
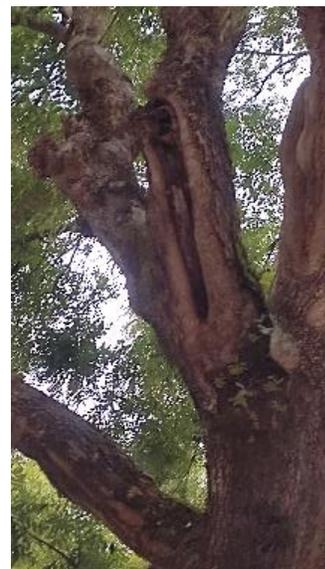
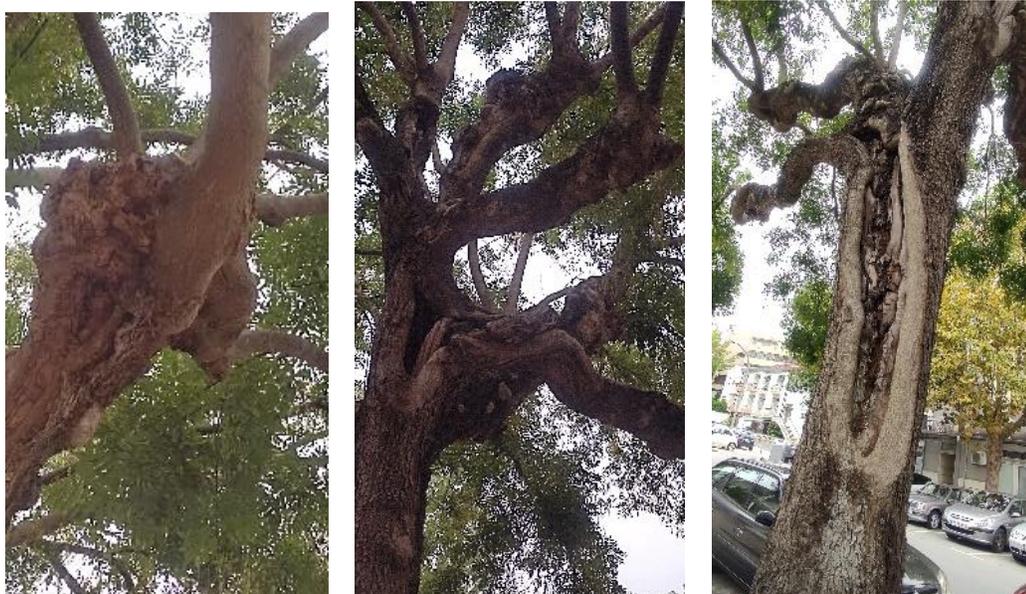
Figura 10

Levantamento ligeiro do passeio, cavidades nos ramos, fenda de grande extensão vertical no tronco e pernasas (Figura 10). Recomendamos o seu **ABATE** imediato devido ao seu estado e localização (junto á escola básica).

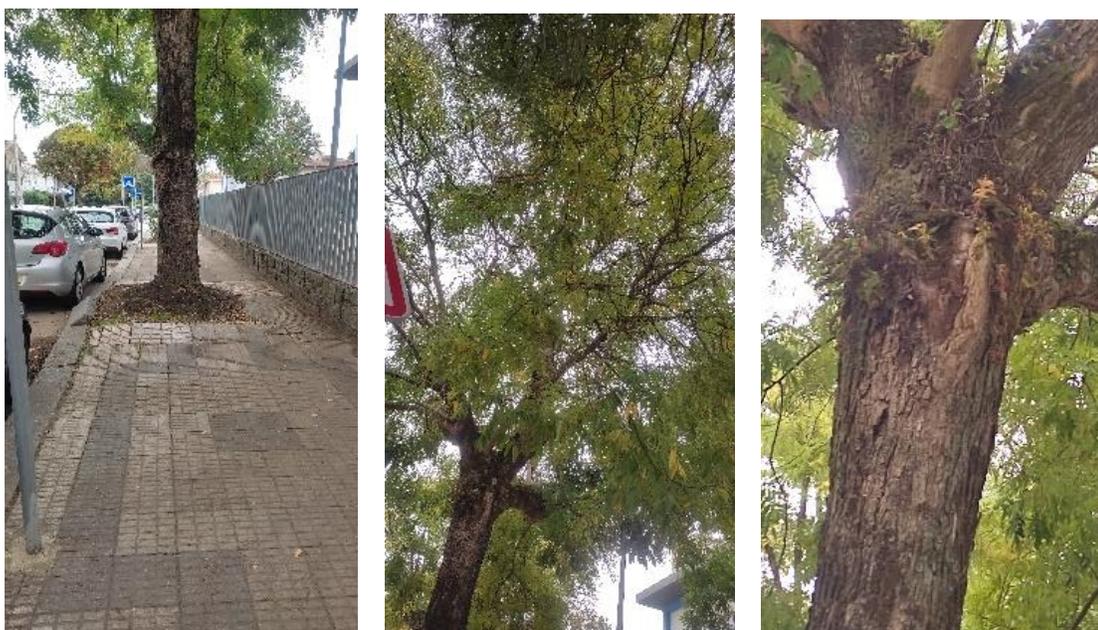
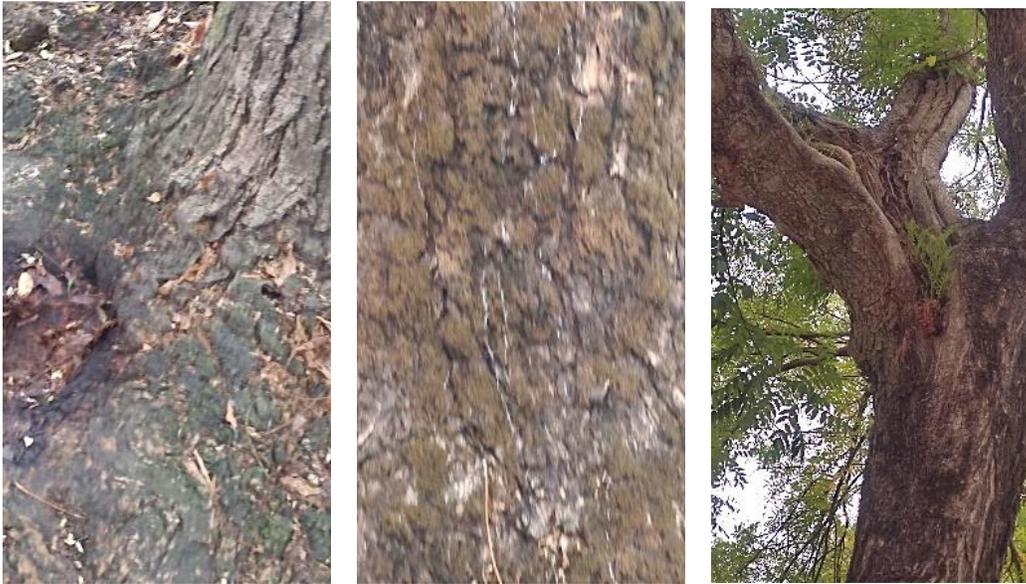
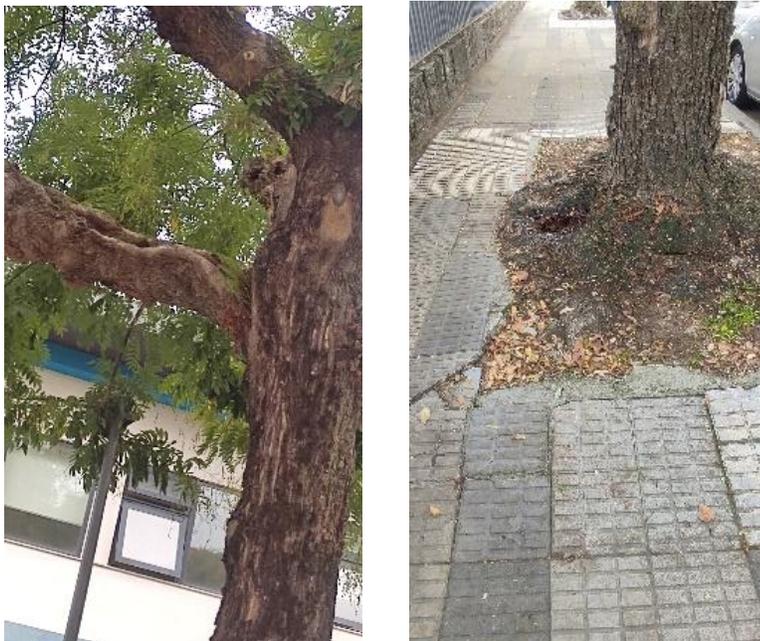
Figura 11

Este exemplar apresenta fendas nas pernasas com elevada extensão, assim como na base da copa, verificam-se também raminhos secos e exsudação. Figura 11. Recomendamos o **ABATE imediato** devido ao seu estado e localização (junto a escola básica).

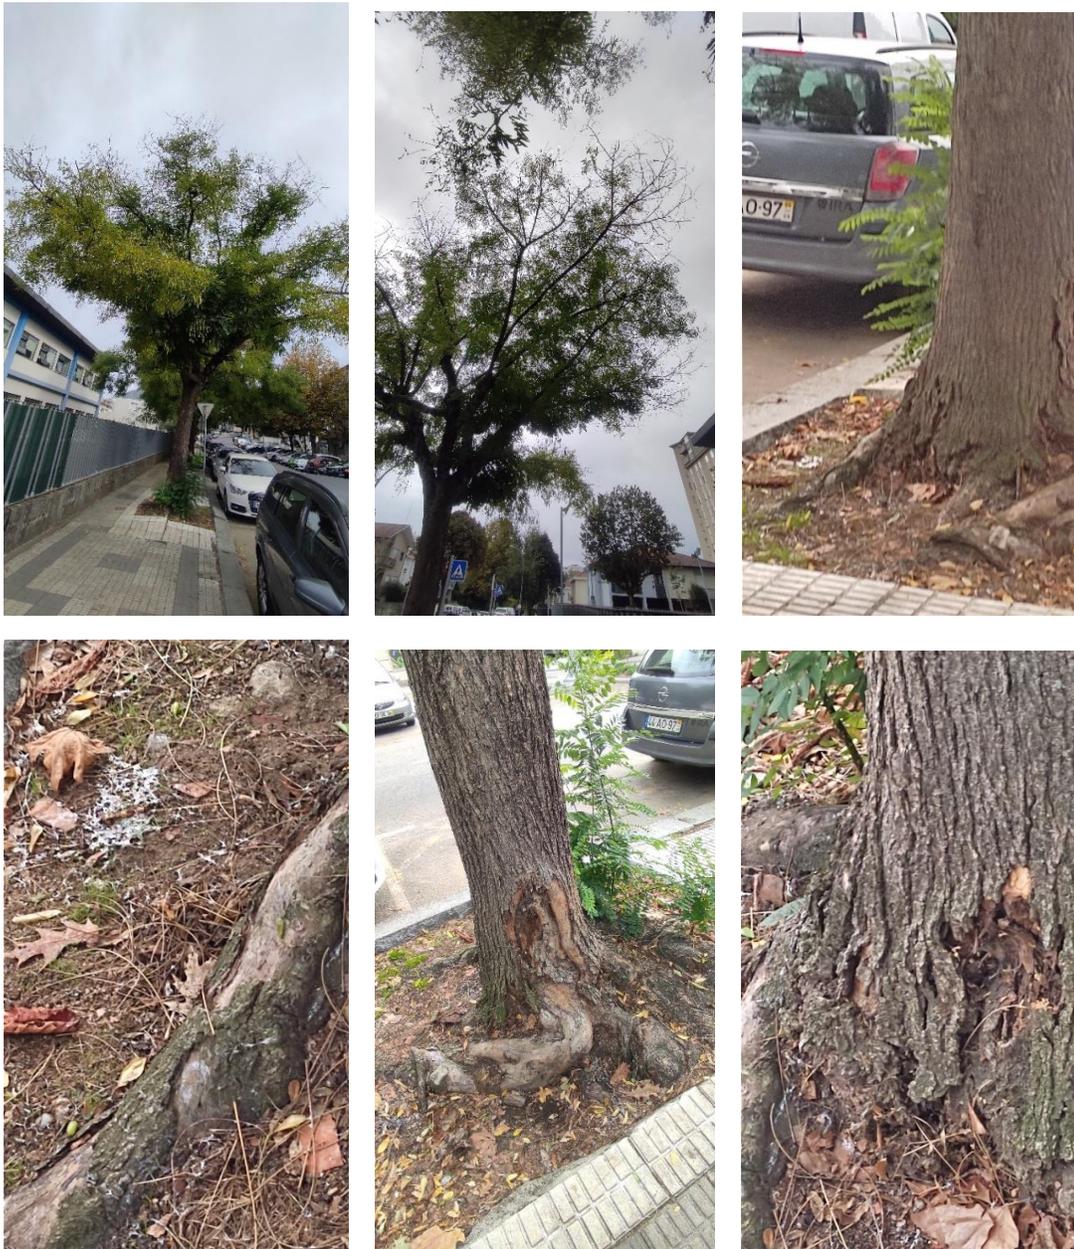
A copa deste exemplar apresenta Deiback o que é um indício forte de doença no sistema radicular.

O colo/tronco apresenta feridas e descascamento. Observam-se raízes superficiais por vezes danificadas e rebentação de toiça. Figura 12

Recomendamos o **ABATE imediato** devido ao seu estado e localização (junto a escola básica).

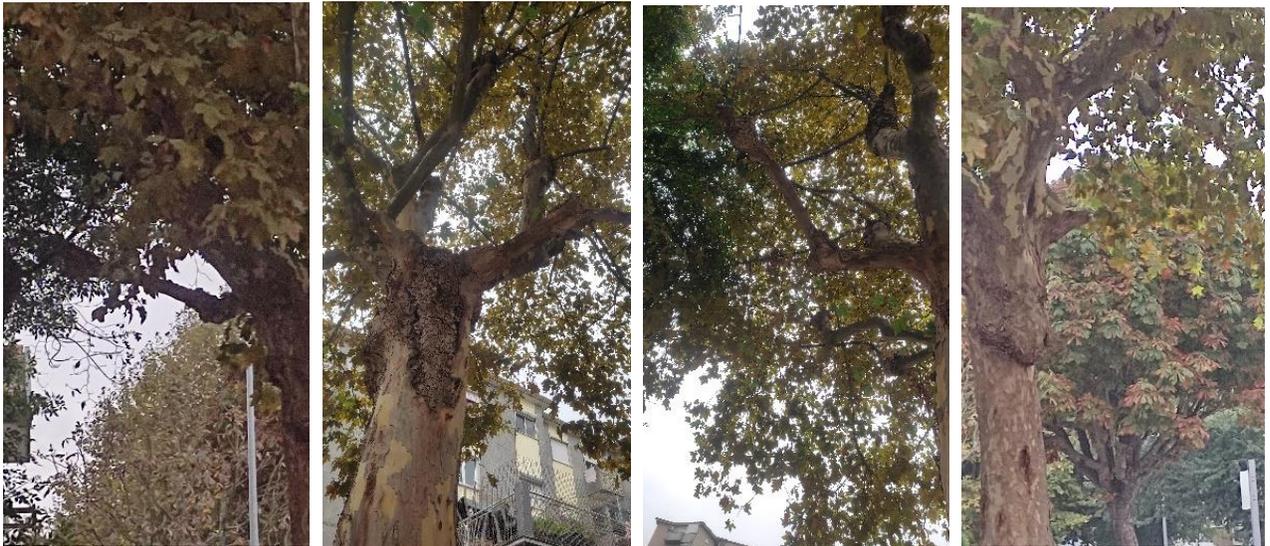
Este exemplar apresenta exsudado no tronco e uma ferida de considerável dimensão onde é visível o lenho. Ao nível da copa existem pernada, ramos e tocos secos, resultantes de podas mal realizadas. Figura 13

Recomendamos avaliação da extensão da ferida do tronco e podas de manutenção.

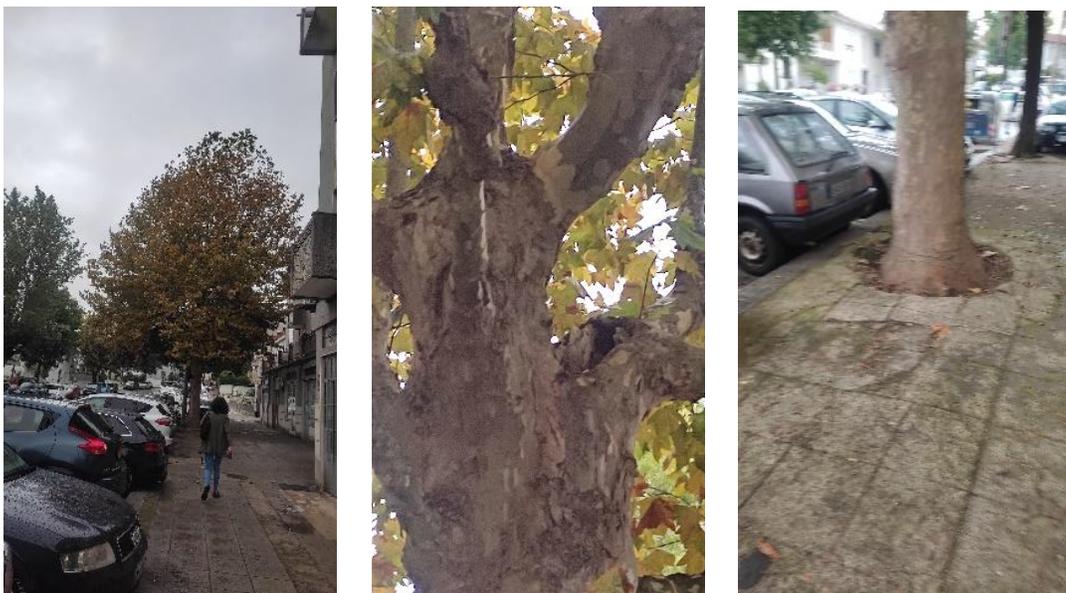
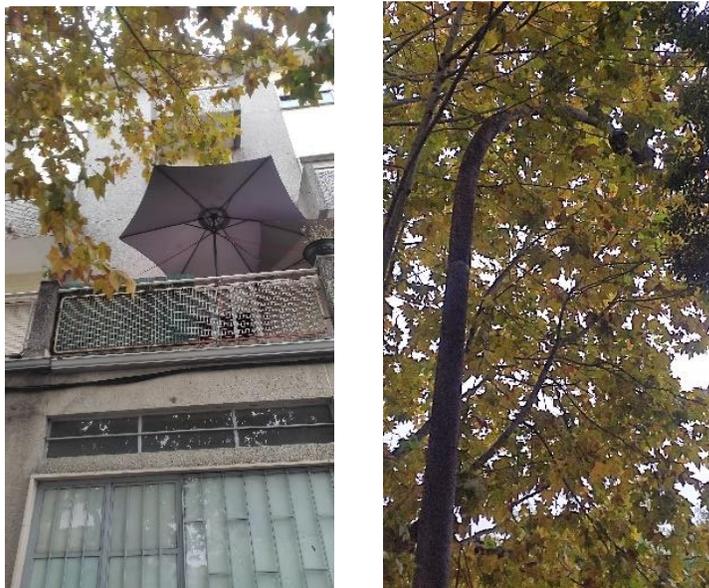
Verifica-se uma cavidade enorme na zona de bifurcação de uma pernada. A iluminação do passeio está comprometida, presença de muita ramificação circundante e os ramos já colidem com o prédio. A caldeira já se apresenta pequena para o exemplar arbóreo em questão. O passeio tem pouca irregularidade. Figura 14

Recomendamos a realização de poda de manutenção de modo a conformar a copa deste exemplar (minimizar o impacto dos ramos com o prédio), assim como ao nível da iluminação pública. Propomos avaliação da extensão da cavidade presente.

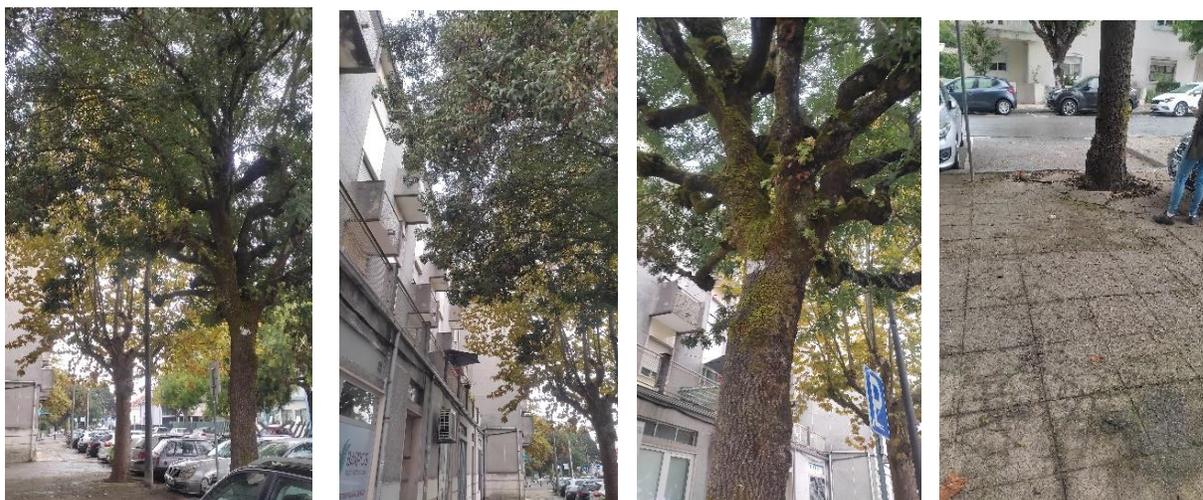
Este Freixo apresenta ramos secos do lado dos prédios resultantes de podas mal realizadas. Observa-se musgo e fetos no tronco e ramos e ao nível da caldeira, esta é de pequena dimensão. O passeio apresenta algumas irregularidades. Figura 15

Recomenda-se poda de manutenção, alargamento da caldeira e regularização do pavimento

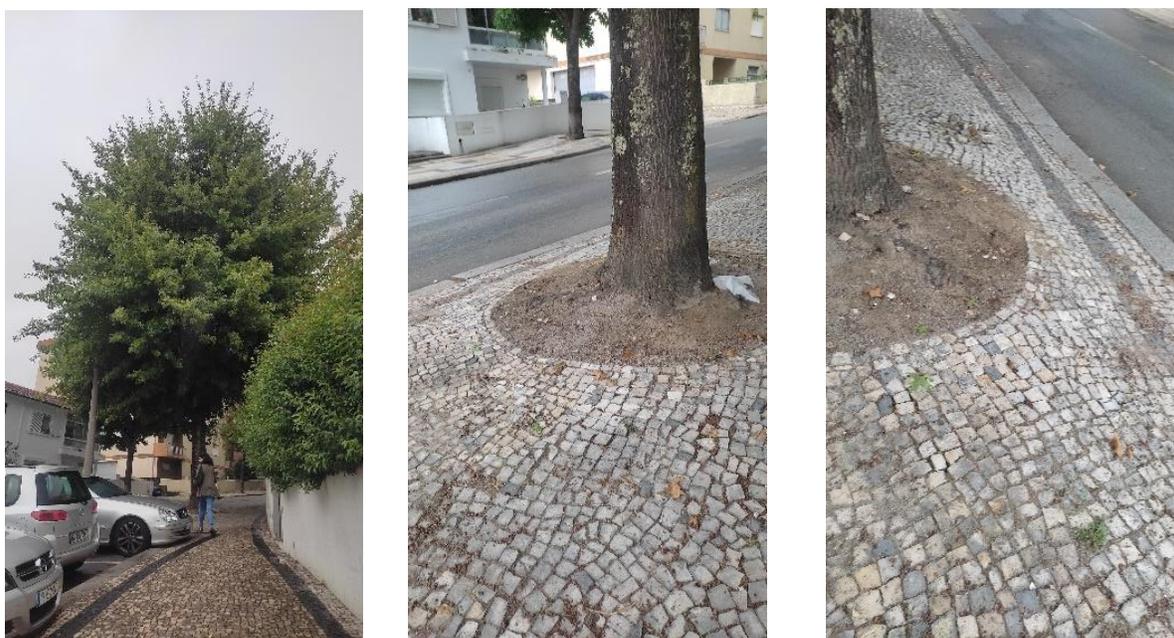
Figura 16

O carvalho aparentemente apresenta-se saudável. Quanto ao passeio junto do exemplar arbóreo está um pouco levantado.

Não temos nada a recomendar.

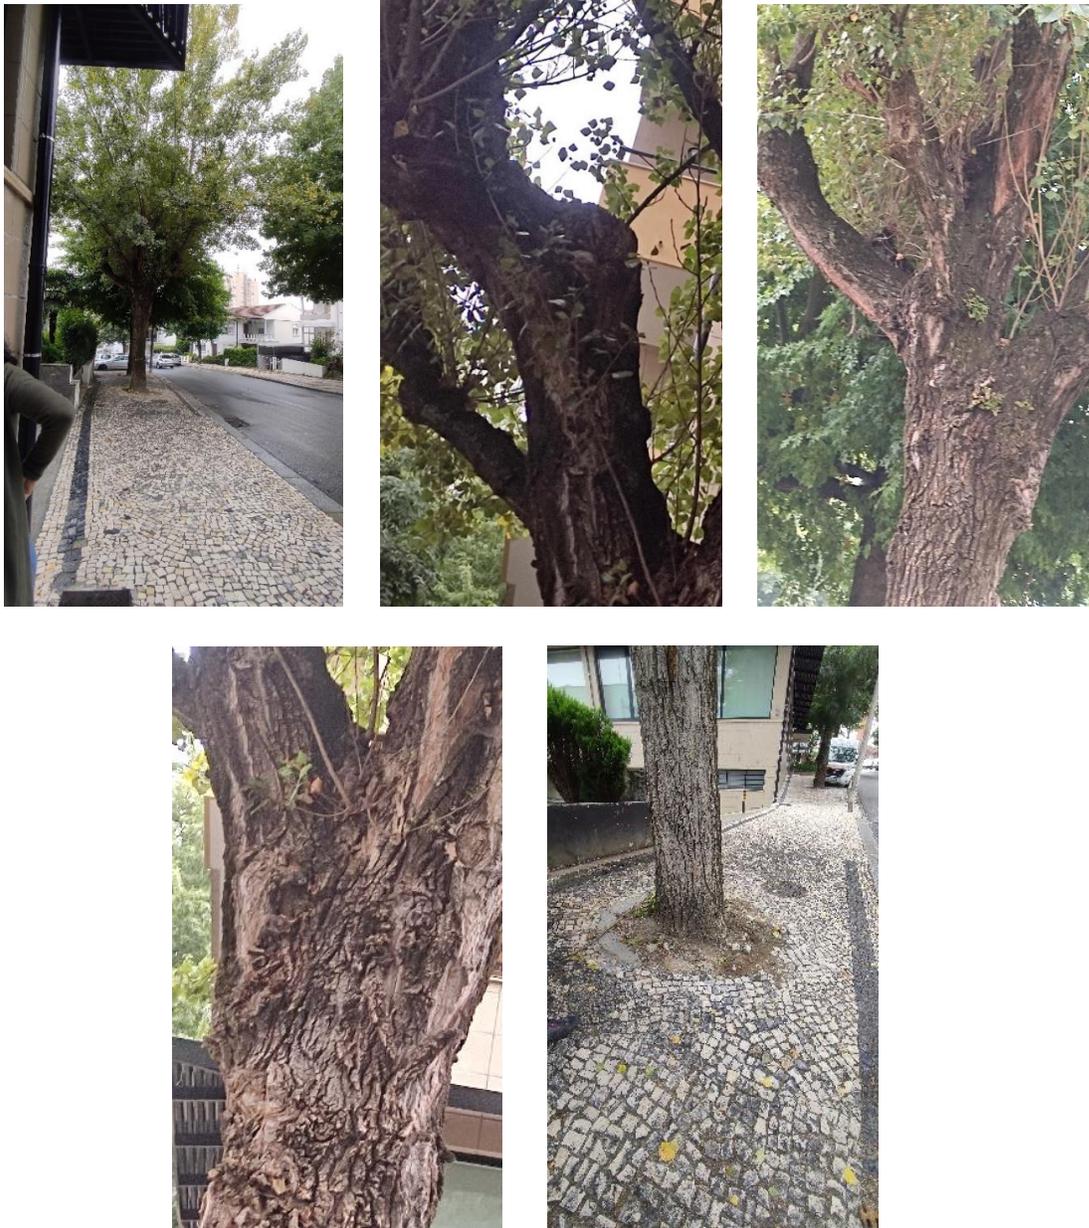
Neste exemplar arbóreo observam-se pequenas cavidades nos ramos resultantes de podas realizadas, apresenta uma cavidade decorrente da poda de uma pernada que não conseguimos verificar a sua extensão. O passeio apresenta-se ligeiramente elevado. Figura 17

Recomenda-se Podas de manutenção e avaliação da extensão da cavidade.

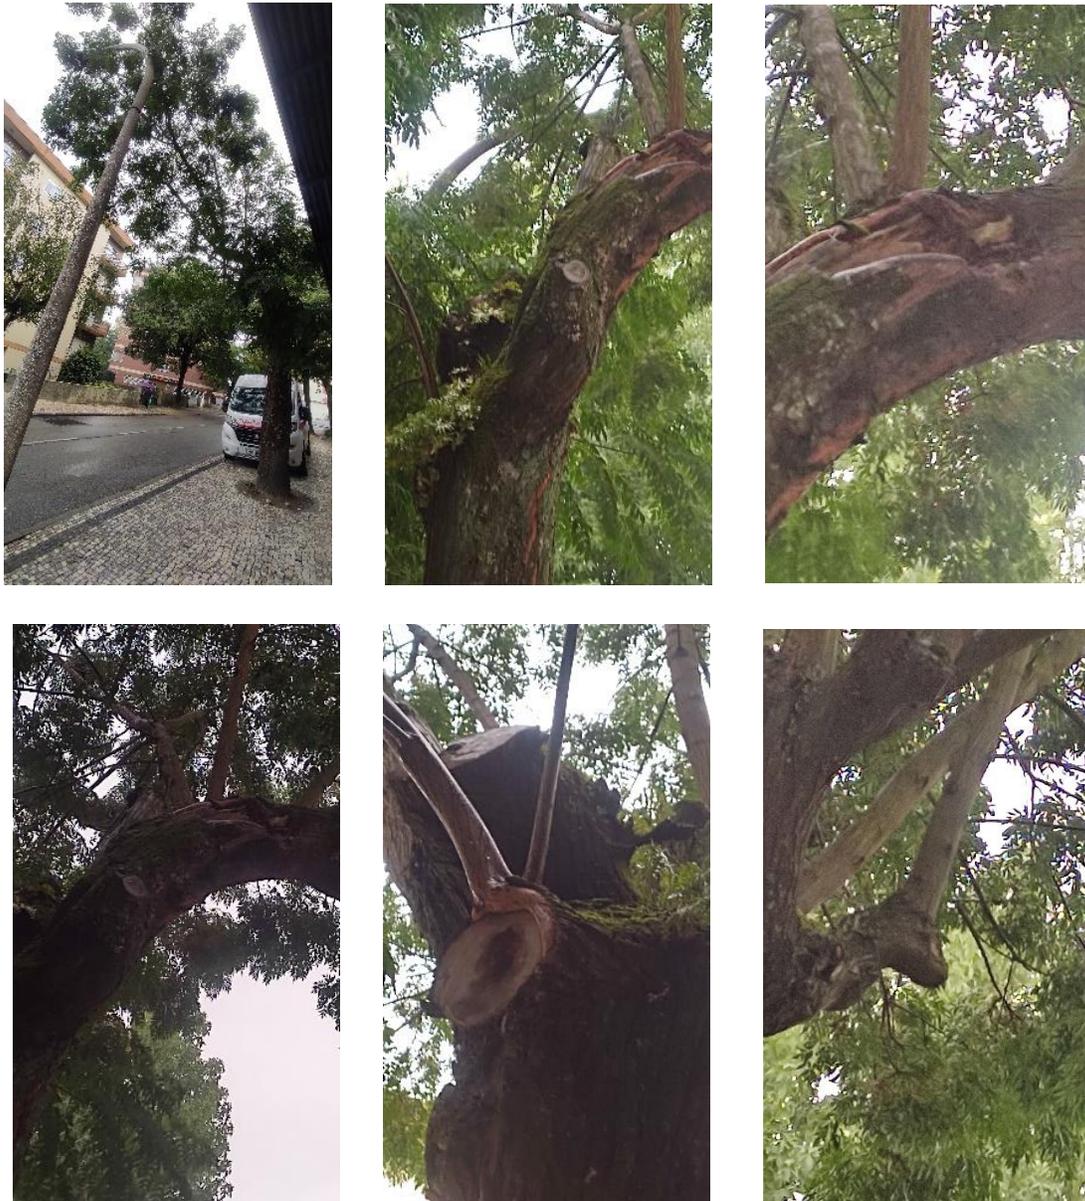
Figura 18

A Mélia apresenta copa mal conformada, apenas com uma pernada, (como se pode verificar pela figura 18) e nesta observa-se uma extensa cavidade. Esta espécie tem como característica a madeira ser quebradiça, associado a extensa cavidade observada, compromete a estabilidade biomecânica da copa, colocando em risco pessoas e bens.

Visualiza-se a presença de fetos na bifurcação das pernas

Uma vez que este exemplar apresenta apenas uma perna e esta devido á presença de uma cavidade extensa, põem em risco pessoas e bens, recomenda-se o seu **ABATE**.

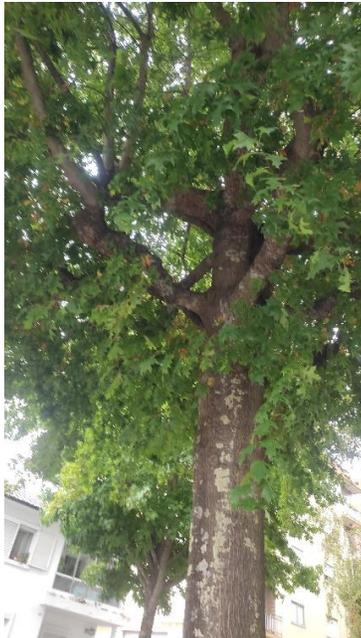
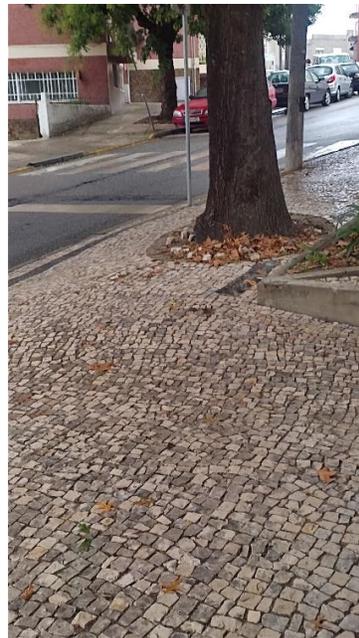
Este exemplar aparentemente não apresenta sinais/sintomas fitossanitários, copa bem conformada, a caldeira embora pequena não parece intervir com o desenvolvimento radicular. Figura 19

Nada a recomendar.

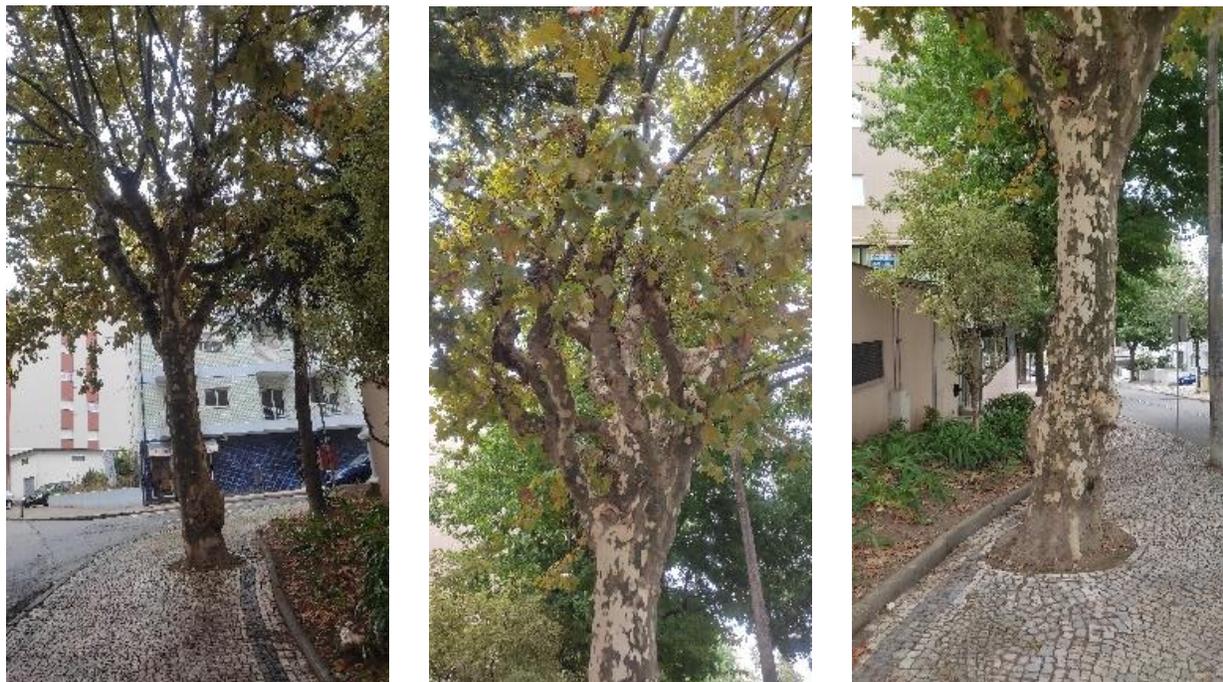
Este exemplar aparentemente não apresenta sinais/sintomas fitossanitários. A copa está bem conformada, tronco ligeiramente inclinado, a caldeira embora pequena não parece ter implicações com o desenvolvimento radicular. Figura 20

Não temos nada a recomendar.
