## PROPOSTA DE RESOLUÇÃO

**Processo:** 36244/2025**Local:** Rua Pêro Vaz Caminha

**Informação:** de 07/10/2025**Assunto:** DJEV – Informação técnica**Técnico:** Zita Margarida da Silva Saraiva

Por solicitação de Município que refere “Árvores de grande porte que estão em risco de queda” deslocamo-nos com o intuito de proceder à avaliação fitossanitária e biomecânica.

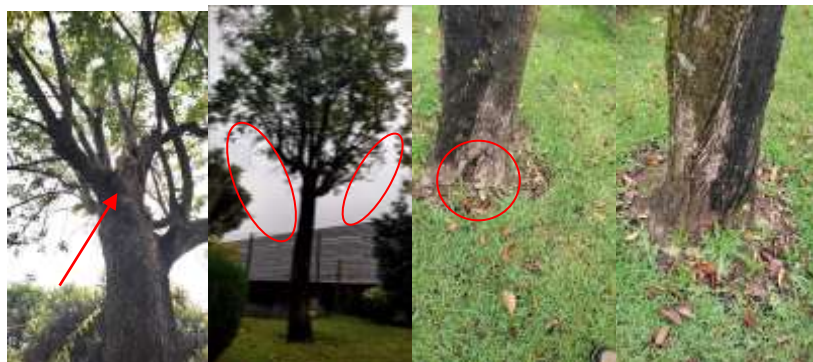
Figura 3- imagens do exemplar arbóreo

Como observamos na figura 3 este exemplar apresenta raminhos secos, cavidade com degradação de lenho no local de corte de uma pernada. No colo observamos cavidade com degradação interna visível.

Concluimos que o exemplar ID1 não tem sustentação sólida no colo da árvore.

Tendo em consideração os fatores expostos, e não sendo possível mitigar os “problemas” apresentados aconselhamos o **abate** dos dois exemplares. Aconselhamos a realização de podas nos restantes exemplares presentes no espaço ajardinado.

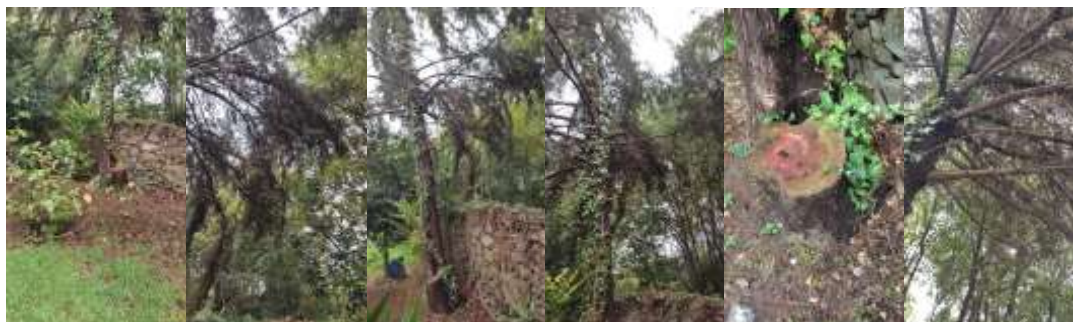
Figura 5- imagens do exemplar arbóreo

A 23/03/2025 fraturou pelo tronco o exemplar de cupressus ao lado do exemplar analisado neste relatório, provocando a quebra de ramos. Uma vez que estes dois cupressus estavam lado a lado, o ensombramento provocado pelo exemplar que caiu fez com que a copa do exemplar em análise ficasse desequilibrada. Com a queda do exemplar vizinho, este desequilíbrio acentua-se, observamos também a presença de muitos ramos secos por toda a copa.

O Exemplar ID2 apresenta **elevado risco de queda** no sentido da inclinação do tronco devido ao grande desequilíbrio da copa.
