Processo	22019/2026
Requerente	Freguesia de São Victor
Data	21/05/2026
Local	Rua Prof. Dr. Elísio de Moura
Técnico	Zita Margarida da Silva Saraiva
Assunto	Avaliação fitossanitária e biomecânica

1. Caracterização

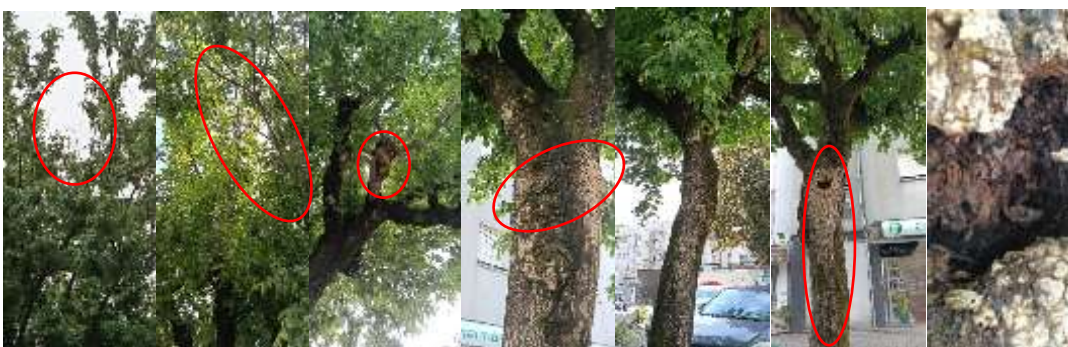
Figura 3 – Imagens do exemplar arbóreo

Observam-se ramos secos distribuídos pela copa, evidenciando declínio fisiológico e possível comprometimento da condução interna.

Uma das pernas apresenta cavidade com degradação do lenho, indicando perda de secção resistente e redução significativa da capacidade mecânica.

Observamos também uma cavidade no tronco onde é visível a degradação do lenho, zona onde registamos a presença de fissura horizontal na casca, funcionando como indicador de sobrecarga estrutural e potencial propagação de falha. Verifica-se ainda uma alteração contínua da casca ao longo do tronco, desde a cavidade até ao colo, sugerindo a presença de uma coluna de podridão interna que se estende verticalmente e compromete a integridade estrutural do tronco.

No conjunto, os elementos observados apontam para uma redução significativa da capacidade biomecânica da árvore. A probabilidade de falha estrutural, seja por fratura da perna ou da zona da cavidade no tronco, é elevada. A árvore encontra-se num estado de declínio estrutural.

Pelo exposto, e considerando que não existe forma viável de mitigar os danos estruturais, recomenda-se o abate do *Acer negundo*.
