O presente relatório visa conhecer a atual condição fitossanitária e avaliação de risco dos 15 exemplares arbóreos existentes na Rua Prof. Dr. Elísio de Moura em Braga.

Este estudo foi realizado na Rua Prof. Dr. Elísio de Moura em Braga. Foram observados 15 exemplares com a numeração indicada na Figura 1.

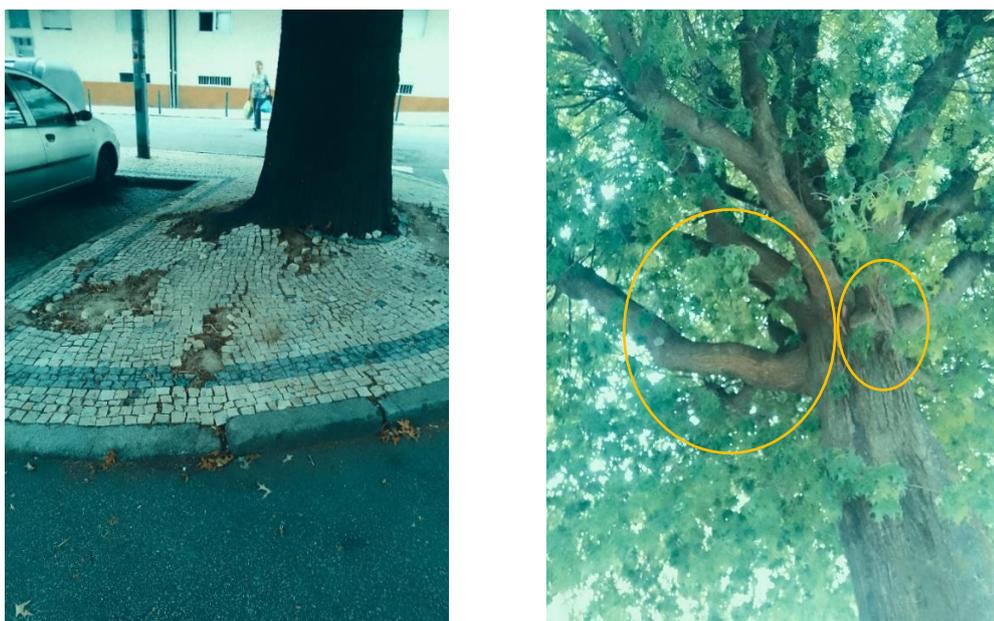
Fig.3 – Fotos do Carvalho-vermelho (ID:1)

Trata-se de um carvalho-vermelho adulto.

Este exemplar arbóreo apresenta bom vigor vegetativo, copa frondosa, sem sinais/sintomas de problemas fitossanitários.

Apresenta fissuras na casca do tronco e das pernas características da espécie, assim como feridas de cicatrização resultantes de podas anteriormente realizadas.

Observamos a presença de raízes superficiais, com destruição da calçada portuguesa e inexistência de caldeira.

No geral a copa está bem conformada, no entanto verificamos a presença de uma perna em posição horizontal e esferoblastos.

Recomendamos poda de manutenção/arejamento (tendo em atenção a iluminação pública - poste de iluminação) e alargamento da caldeira, a regularização e repavimentação junto ao exemplar.

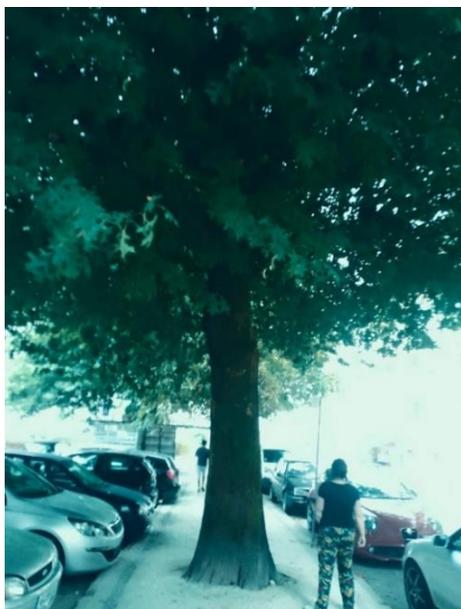
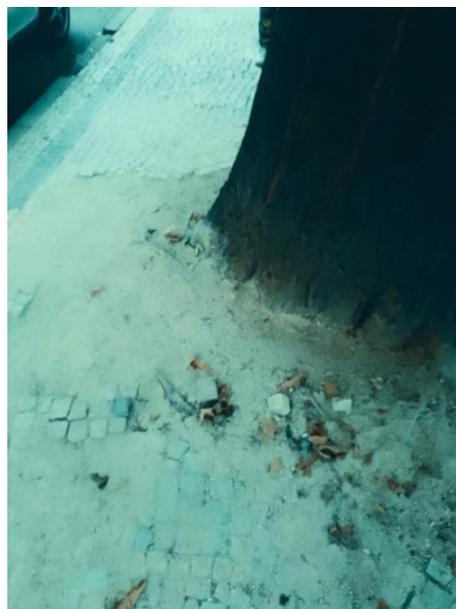
Fig.4 – Fotos do Carvalho-americano (ID: 2).

Trata-se de um carvalho-americano adulto.

Este exemplar arbóreo apresenta bom vigor vegetativo, copa frondosa, sem sinais/sintomas de problemas fitossanitários.

Apresenta fissuras na casca do tronco e das pernas características da espécie, assim como feridas de cicatrização resultantes de podas anteriormente realizadas.

Observamos a presença de raízes superficiais, com destruição da calçada portuguesa e inexistência de caldeira.

No geral, a copa está bem conformada.

Recomendamos poda de manutenção/arejamento, alargamento da caldeira, a regularização e repavimentação junto ao exemplar.

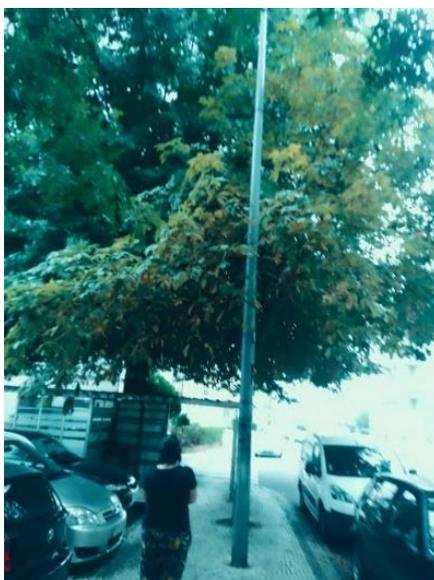
Fig.5 – Foto Castanheiro da índia (ID: 3)

Trata-se de um castanheiro da índia jovem.

Observamos a copa desequilibrada, com muitos ramos secos e folhas descoloradas, pois este exemplar encontra-se sob a copa do carvalho-vermelho (ID4), ficando ensombrado.

Quanto á caldeira existe e é de pequenas dimensões.

Recomendamos poda de equilíbrio e alargamento da caldeira.

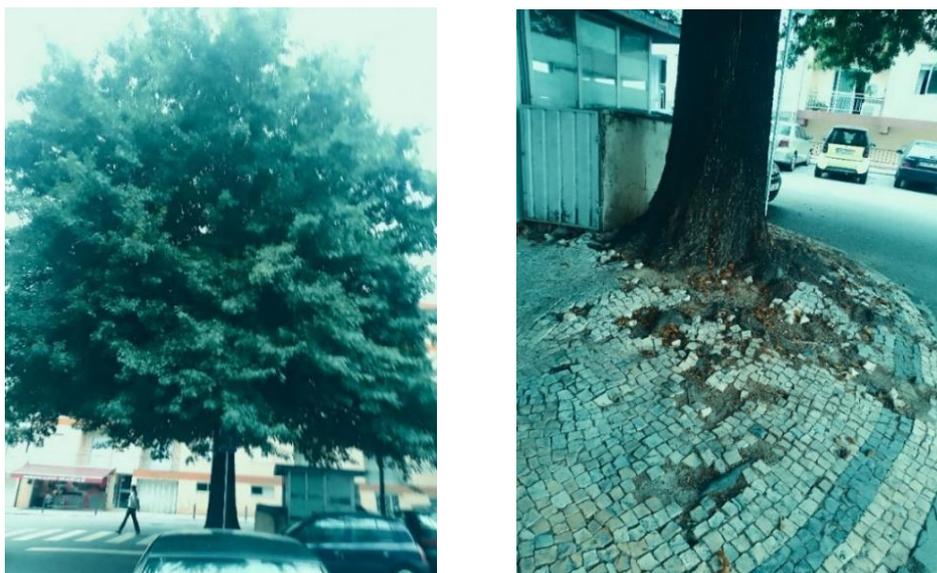
Fig.6 – Fotos do Carvalho-vermelho (ID:4)

Trata-se de um carvalho-vermelho adulto.

Este exemplar arbóreo apresenta bom vigor vegetativo, copa frondosa, contudo na base da copa, nos raminhos junto ao tronco a folhagem encontrava-se emurcheçada.

Apresenta fissuras na casca do tronco e das pernas características da espécie, assim como feridas de cicatrização resultantes de podas anteriormente realizadas.

O carvalho-vermelho encontra-se sem caldeira, com a calçada portuguesa destruída devido a presença de raízes superficiais, algumas destas danificadas.

Encontra-se junto a este um antigo quiosque abandonado que funciona como obstáculo ao desenvolvimento das raízes.

Recomendamos poda de manutenção/arejamento (tendo em atenção a iluminação pública - poste de iluminação) e alargamento da caldeira, a regularização e repavimentação junto ao exemplar, assim como a remoção do quiosque inativo.

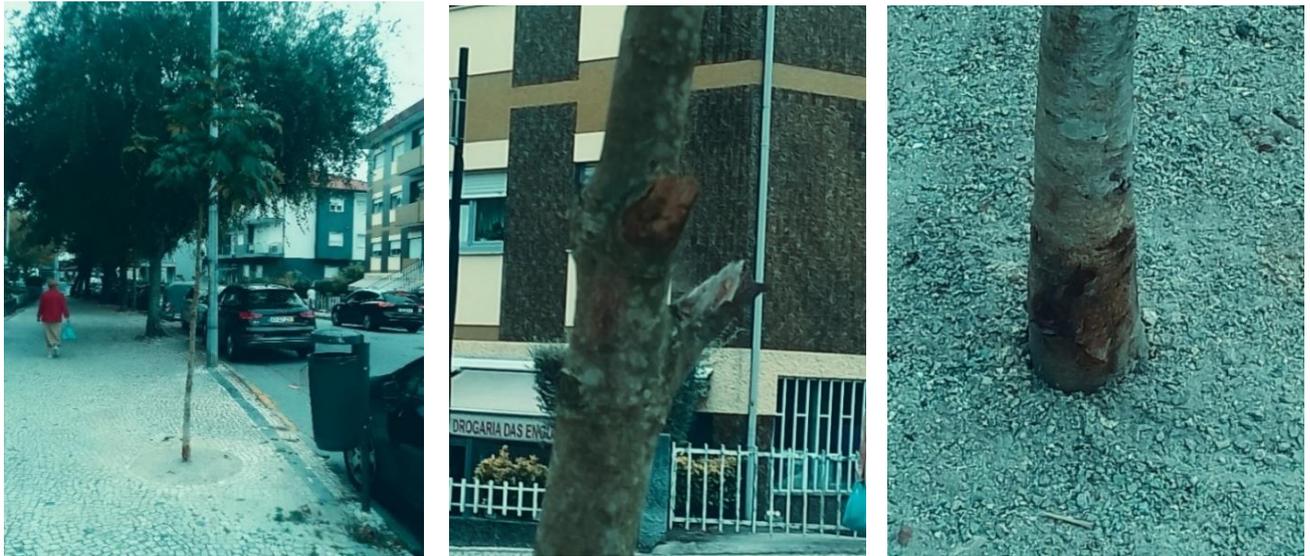
Fig.7 – Fotos do Castanheiro da Índia (ID:5)

Trata-se de um castanheiro da Índia jovem.

Observamos a copa equilibrada, mas com muitos ramos esgaçados.

Apresenta feridas ao longo do tronco.

Quanto á caldeira existe e é de pequenas dimensões.

Recomendamos a poda para acerto dos ramos esgaçados e alargamento da caldeira.

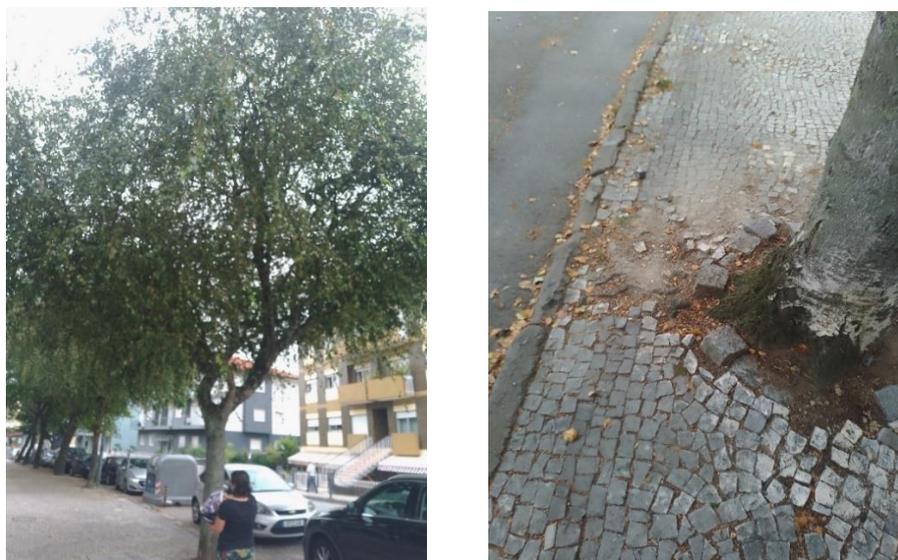
Fig.8 – Fotos da Betula (ID: 6)

Trata-se de uma bétula adulta.

Este exemplar arbóreo apresenta copa frondosa, ramos contorcidos e sem sinais/sintomas de problemas fitossanitários.

Observamos a presença de raízes superficiais, com destruição da caldeira e da calçada portuguesa.

Recomendamos alargamento da caldeira, a regularização e repavimentação junto ao exemplar.

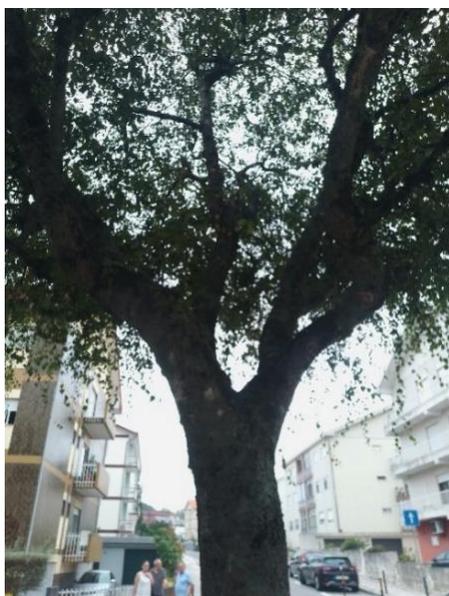
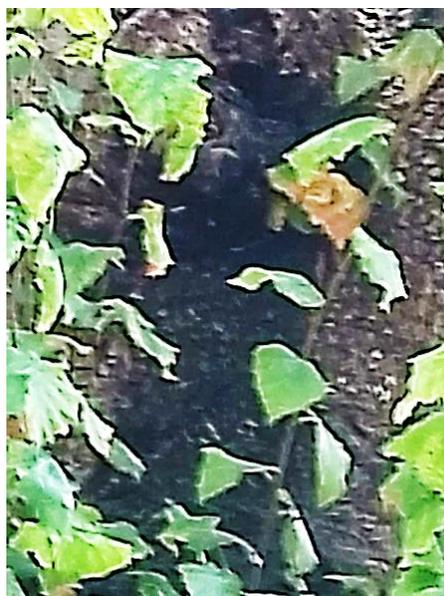
Fig.9 – Fotos Bétula (ID: 7)

Trata-se de uma bétula adulta.

Este exemplar arbóreo tem ramos adventícios e numa pernada uma cavidade.

Recomendamos poda dos ramos adventícios, alargamento da caldeira, a regularização e repavimentação junto ao exemplar.

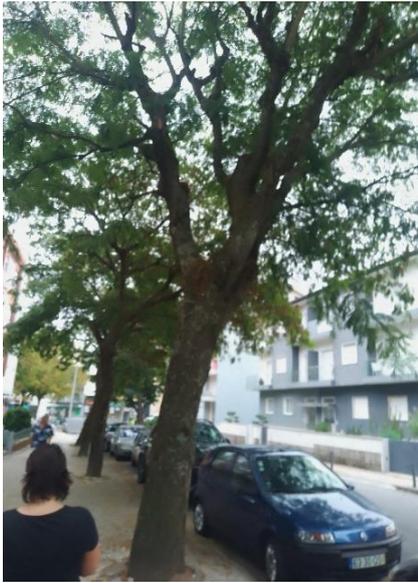
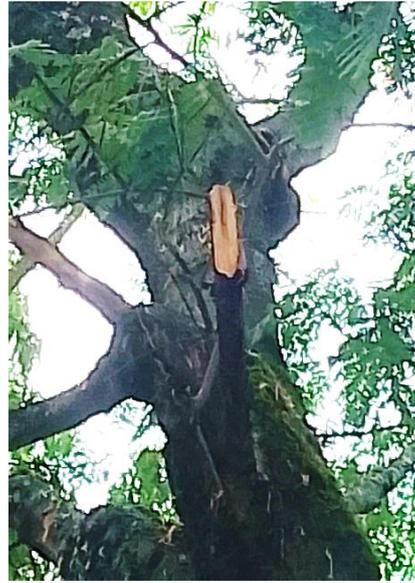
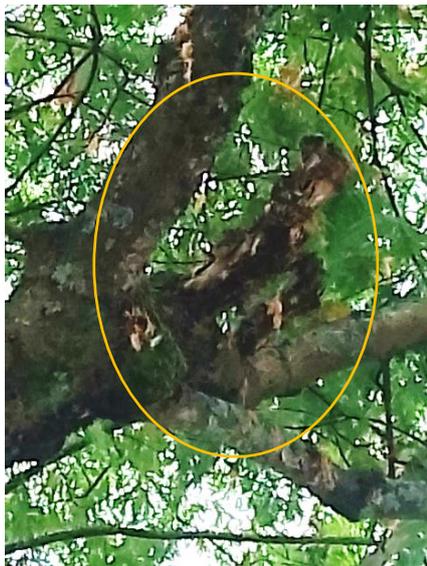
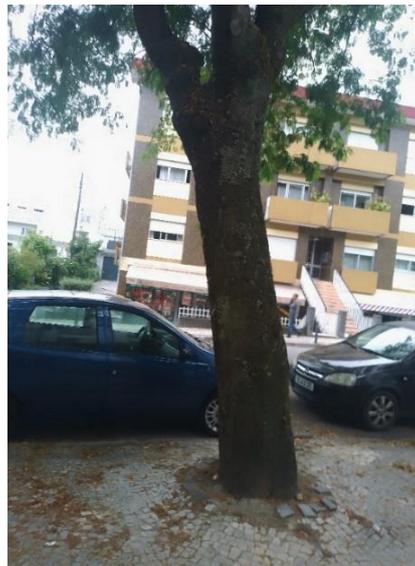
Fig. 10 – Fotos da Albizia (ID: 8)

Trata-se de uma albizia adulta.

Este exemplar arbóreo apresenta-se com alguma inclinação. Na copa observa-se a presença de ramos mortos e esgaçados.

Encontra-se numa caldeira de pequenas dimensões, com raízes superficiais que conduziram a destruição da calçada portuguesa.

Recomendamos a poda de manutenção (incluindo os ramos esgaçados) alargamento da caldeira, a regularização e repavimentação junto ao exemplar.

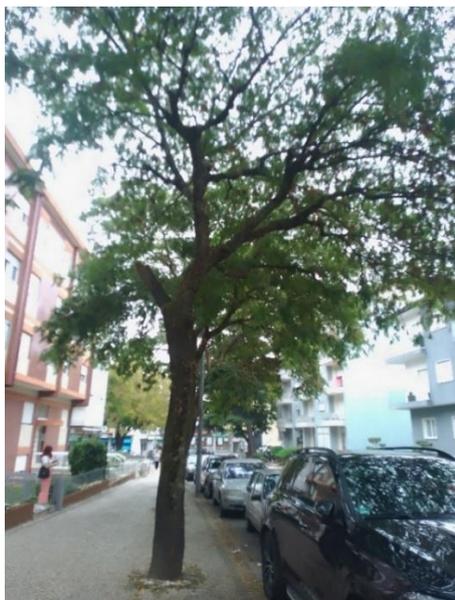
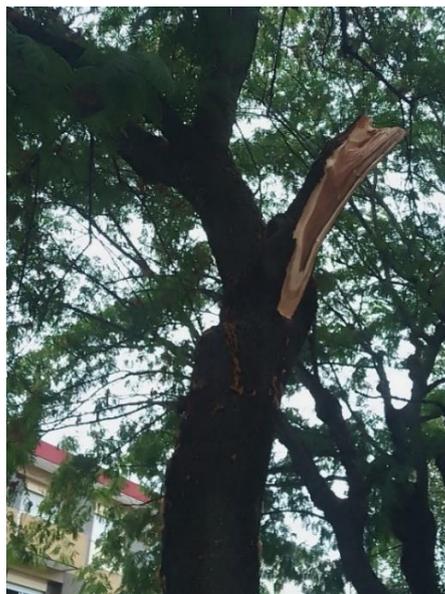
Fig.12 – Fotos da Albizia (ID: 9)

Trata-se de uma albizia adulta.

A copa encontra-se desequilibrada devido a queda de uma pernada. Observa-se a presença de uma pernada esgaçada.

Encontra-se numa caldeira de pequenas dimensões.

Recomendamos a poda de equilíbrio/manutenção (incluindo os ramos esgaçados) alargamento da caldeira, a regularização e repavimentação junto ao exemplar.

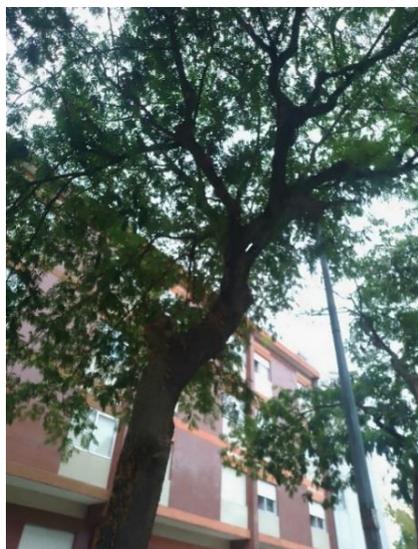
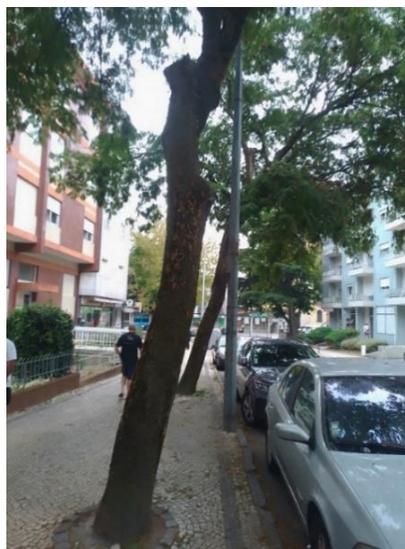
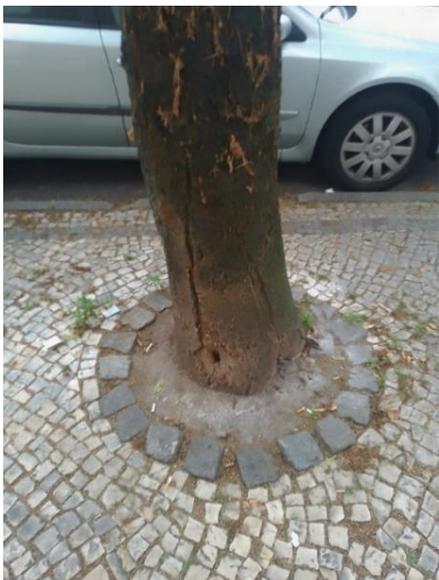
Fig.13 – Fotos da Albizia (ID: 10)

Trata-se de uma albizia adulta.

Este exemplar arbóreo apresenta-se com alguma inclinação. A copa desequilibrada devido ao corte de uma pernada.

No tronco/colo encontra-se um orifício.

Encontra-se inserida numa caldeira de pequenas dimensões.

Recomendamos alargamento da caldeira, a regularização e repavimentação junto ao exemplar.

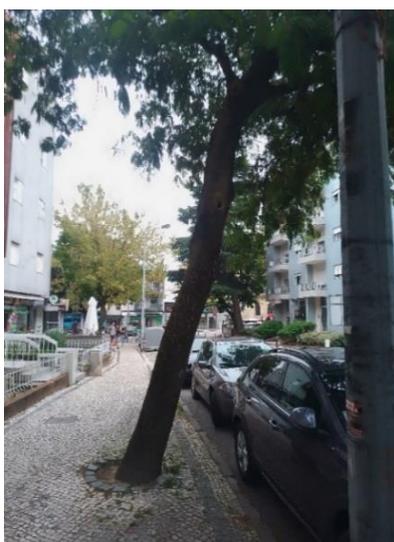
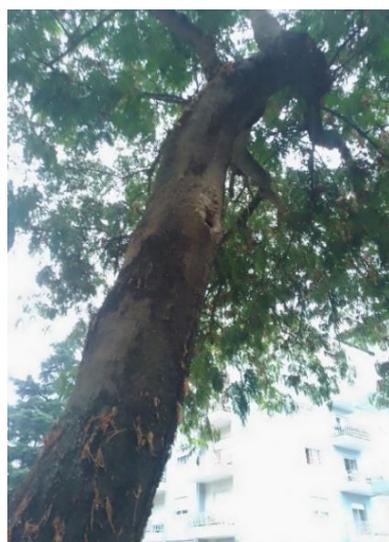
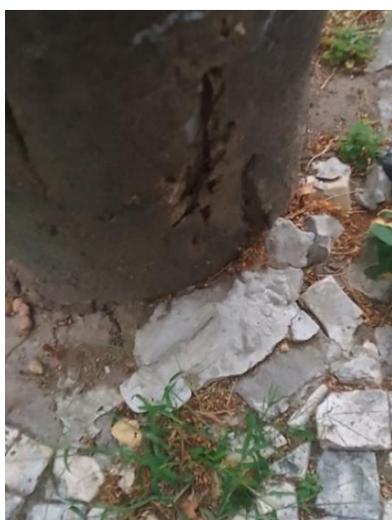
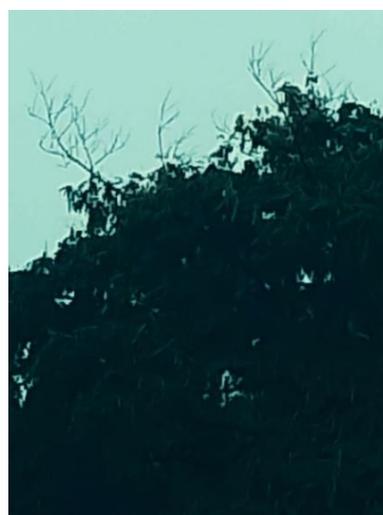
Fig.14- Fotos da Albizia (ID: 11)

Trata-se de uma albizia adulta.

Este exemplar arbóreo apresenta o tronco com elevada inclinação. No topo da copa observa-se a presença de dieback, e no interior da mesma verifica-se a morte de ramos e raminhos. No tronco são visíveis diversos orifícios assim como deformações longitudinais da casca resultantes de tensões.

Encontra-se numa caldeira de pequenas dimensões e cimentada no sentido da inclinação do tronco.

Recomendamos o **abate imediato** deste exemplar arbóreo, pois apresenta elevada probabilidade e risco de queda, de forma a mitigar o risco associado. Deverá ocorrer a reposição de novo exemplar em época própria, assim como abertura da caldeira, regularização e repavimentação da calçada.

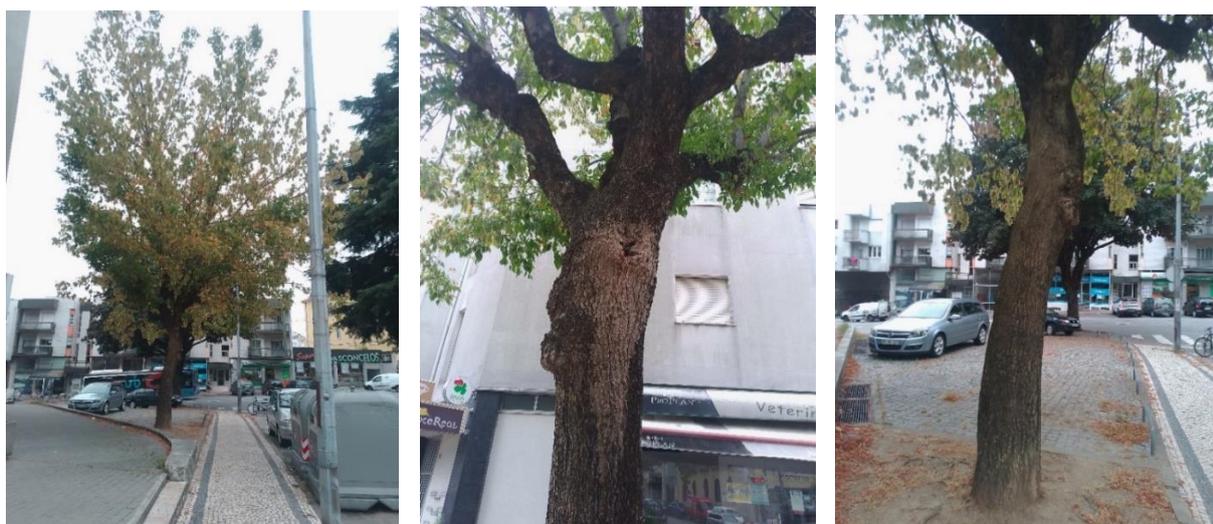
Fig. 15- Fotos do Bordo negundo (ID: 12)

Trata-se de um bordo negundo adulto.

Observa-se a copa rarefeita.

O tronco apresenta inclinação corrigida, cavidade e rebentação adventícia.

Encontra-se localizada num canteiro, com raízes superficiais.

Recomendamos o acompanhamento deste exemplar arbóreo.

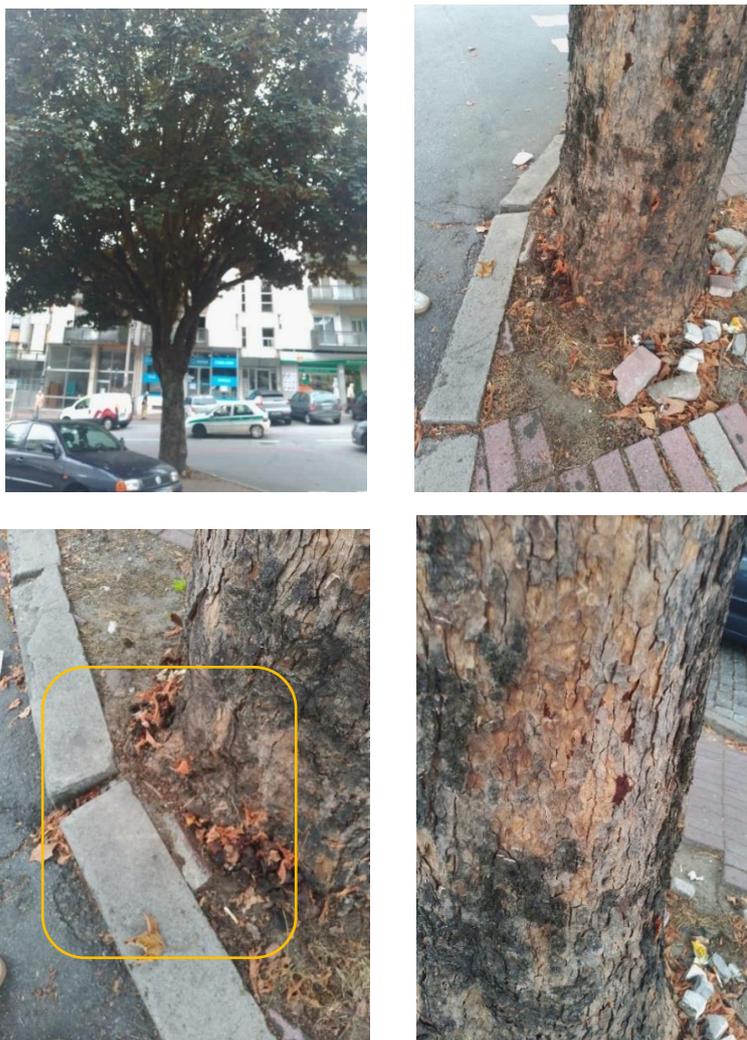
Fig. 16- Fotos do Platano-bastardo (ID: 13)

Trata-se de um platano-bastardo adulto.
Este exemplar apresenta copa frondosa.
Observa-se no tronco alguma exsudação e descascasque.
No colo existem cogumelos e rebentação.
Este platano-bastardo encontra-se numa caldeira exigua.

Concluimos que pelas leituras obtidas (Gráficos 1 e 2) e apesar da presença de carpóforos no colo deste exemplar, ainda não se verifica fragilidade estrutural pelo que propomos o acompanhamento deste exemplar arbóreo e recomendamos a poda de arejamento e alargamento da caldeira.

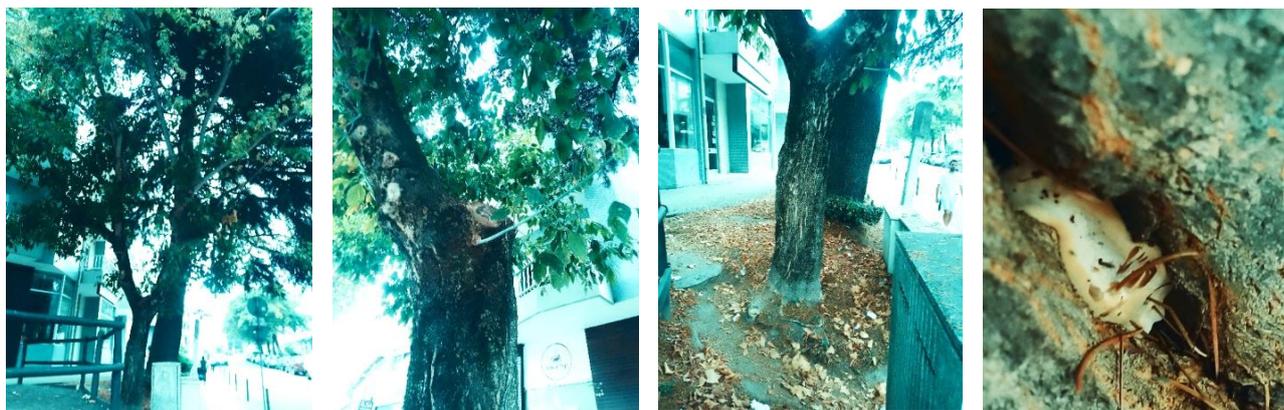
Fig. 17 – Fotos Bordo negro (ID: 14).

Trata-se de um bordo negro adulto.

Observa-se a copa rarefeita e descompensada em resultado das podas.

O tronco apresenta cavidade longitudinal, com fungo (carpóforo) e rebentação adventícia. Quanto às raízes são superficiais e enroladas.

Encontra-se localizada num canteiro, coabitando com armários e caixas técnicas, e com pessoas que utilizam como local de passagem. Observa-se neste canteiro declive acentuado, o que favorece o escoamento das águas pluviais, denotando-se alguma erosão e consequente descoberto das raízes, contribuindo para a diminuição da estabilidade da árvore.

Pelo exposto concluímos que este exemplar arbóreo apresenta elevada probabilidade e risco de fratura pelo que recomendamos o **abate imediato** de modo a mitigar o risco associado.

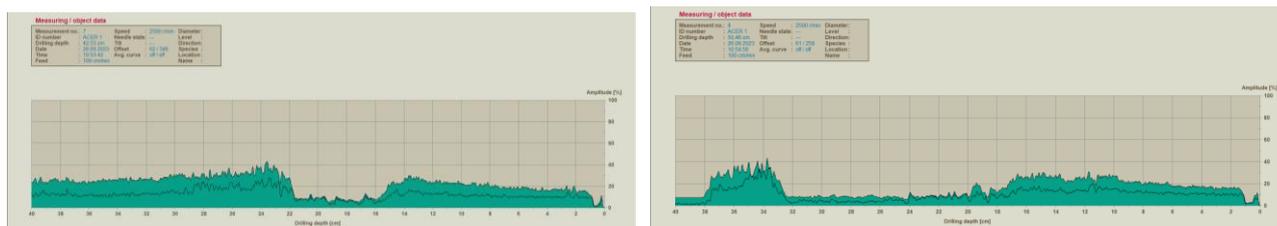
Gráfico 3 e 4 - leitura recolhida pelo resistógrafo em eixo cruzado

Pela análise dos dados apresentados pode-se verificar que no Gráfico 3, entre os 15 e os 22cm existe uma cavidade. No Gráfico 4, a partir dos 16cm existe uma perda de resistência estrutural, sendo que nos 18cm observa-se a presença de cavidade até aos 33cm. Este Bordo negro apresenta internamente no tronco uma cavidade com alguma extensão.

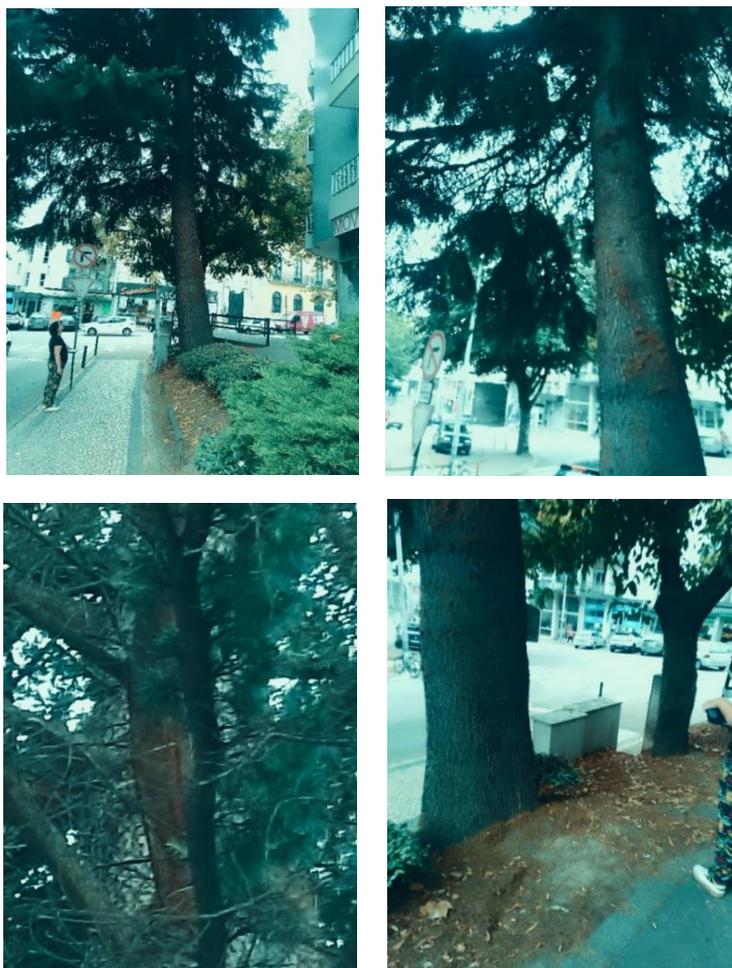
Fig. 18 – Fotos Picea (ID: 15).

Trata-se de uma píceia adulta.

Observa-se a copa descompensada em resultado das podas, ramo com fissura e alguns secos.

O tronco apresenta inclinação corrigida.

Encontra-se localizada num canteiro, coabitando com armários e caixas técnicas, e com pessoas que utilizam o espaço como local de passagem.

Recomendamos a poda de manutenção/equilíbrio.
