**Processo:** 12268/2025 de 18/03/2025  
**Local:** Rua Prof. Machado Vilela  
Coordenadas geográficas: 41°32'48"N 8°24'43"W

**Informação:** de 19/03/2025  
**Assunto:** DJEV – Informação técnica | Relatório de avaliação de estabilidade biomecânica  
**Técnico:** Zita Margarida da Silva Saraiva

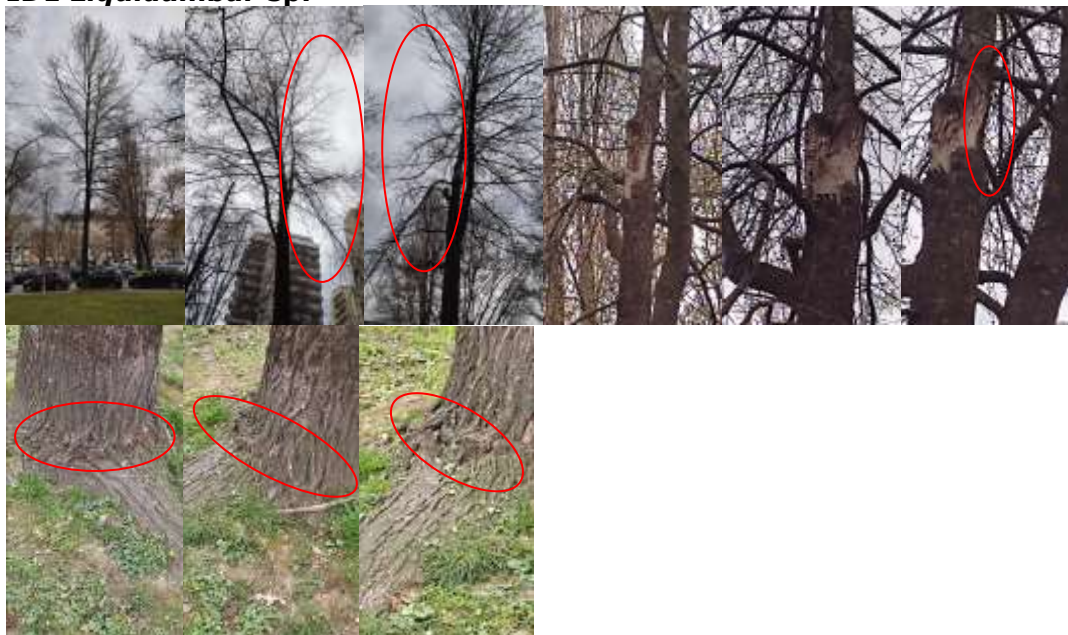
Figura 2 – Imagens ID 1

Como observamos nas imagens, esgarçou um ramo de grandes dimensões o que provocou uma descompensação da copa. O ramo adjacente ao esgaçado, ficou muito estreito na base o que lhe confere um elevado risco de queda. Conseguimos também visualizar ao nível do colo da árvore uma fracturação da casca, no sentido do maior peso da copa.

A queda do ramo, provocou estreitamento do lenho na base do ramo vizinho e abertura de ferida de grandes dimensões. A poda, do referido ramo frágil, apenas provocaria um maior desequilíbrio da copa e uma maior pressão sobre a base do tronco.

A copa ficou desequilibrada, com o peso a inclinar para a estrada, passeio e estacionamento.

A base do tronco já apresenta sinais de fragilidade.

Tendo em consideração a conjugação de todos os fatores expostos, e não existindo maneira de mitigar os danos presentes, recomendamos o seu ABATE e reposição por outro exemplar num local do jardim mais distante do passeio, e em época própria.
