Processo	51581/2025
Requerente	Equipa da DJEV
Data	26/11/2025
Local	Rua Prof. Machado Vilela
Técnico	Zita Margarida da Silva Saraiva
Assunto	Avaliação Fitossanitária e Biomecânica

1. Caracterização

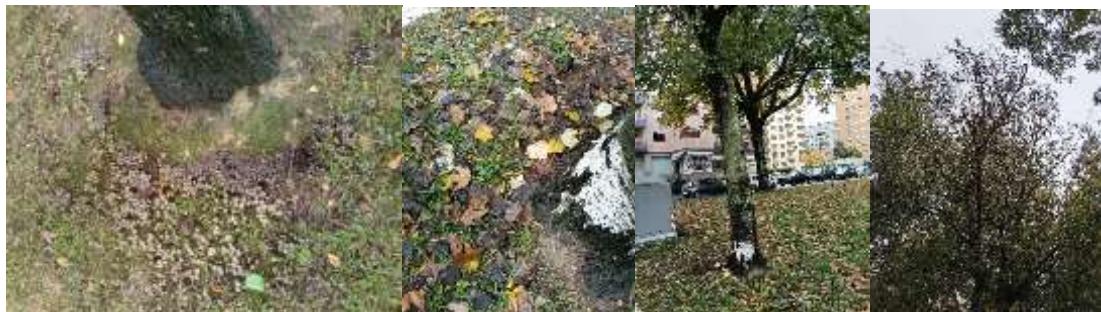
Figura 3 – Imagens do exemplar ID 1

Este exemplar apresenta a mais de 50% de copa seca (Dieback). Observamos carpóforos de fungo género Mycenas que são cogumelos saprófitas degradadores de lenho.

Pelo exposto, propõe-se que O **ABATE** dos exemplares **ID1** Bétula e **ID2**.Sófora. Relativamente ao ID3 Acer propomos o acompanhamento e em 12 meses voltar a avaliar.

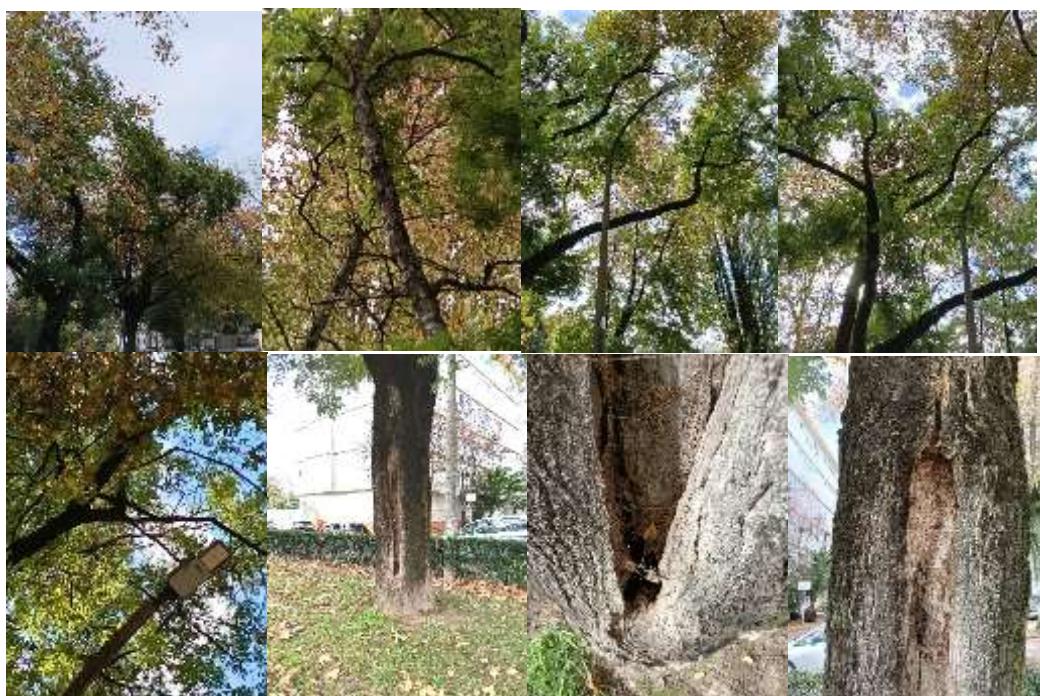
Figura 6 – Imagens do exemplar ID 2

Observamos que a copa está desequilibrada pendente para o passeio e estrada. Os ramos que pendem apresentam folhas apenas nas extremidades o que aumenta o risco de fratura ou queda. Notamos a presença de muitos ramos secos.

O tronco apresenta fenda longitudinal com cavidade

Analizando os resistogramas, à altura medida, verifica-se a existência de degradação do lenho.

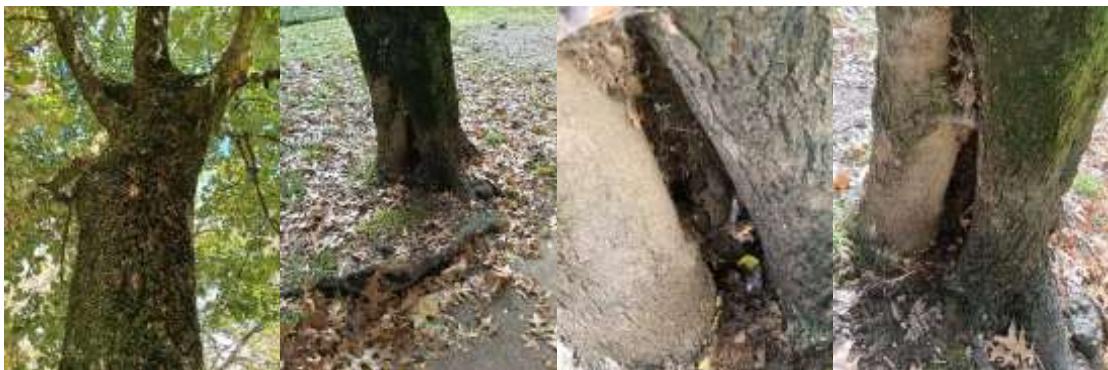
Figura 6 – Imagens do exemplar ID 3

Este exemplar arbóreo apresenta boa vitalidade não se observando problemas fitossanitários.

No colo prolongando-se para o tronco observa-se uma fenda com degradação interna do lenho.

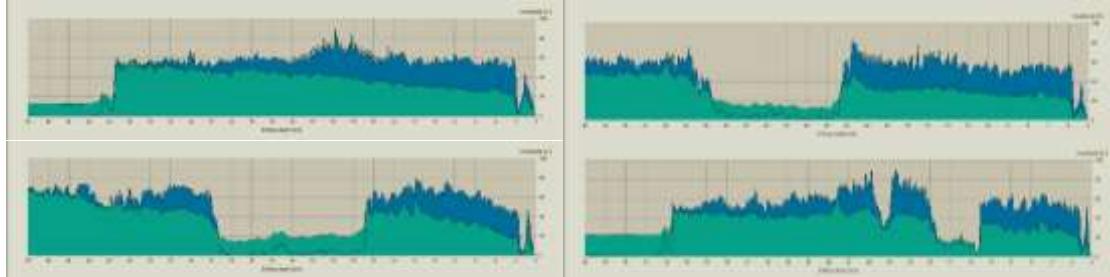
Gráfico 2- resistogramas de medições cerca de 0,5m do colo.

Analizando os resistogramas, à altura medida, verifica-se degradação do lenho, porém não é significativa.
