## Informação técnica da avaliação fitossanitária e de risco de queda ou fratura dos exemplares arbóreos presentes na Rua da Quinta da Goja, em Frossos, Braga.

Braga, maio 2024

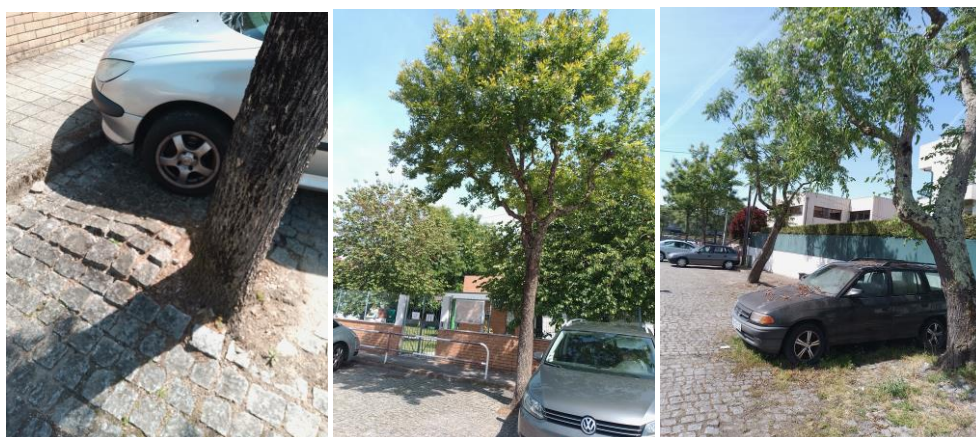
Figura 3 - Fotografias do estacionamento junto aos exemplares arbóreos na Rua Quinta da Goja, em Frossos.

No geral, podemos mencionar que 16 árvores das 21 existentes, se encontram em alinhamento no estacionamento (em paralelepípedo) sem caldeira ou com caldeiras diminutas e mesmo ultrapassadas, provocando alguma ondulação no pavimento.

É de salientar que atualmente como se processa o estacionamento nesta rua contribui para o excesso de compactação na zona de influência do sistema radicular destes exemplares (Figura 3).

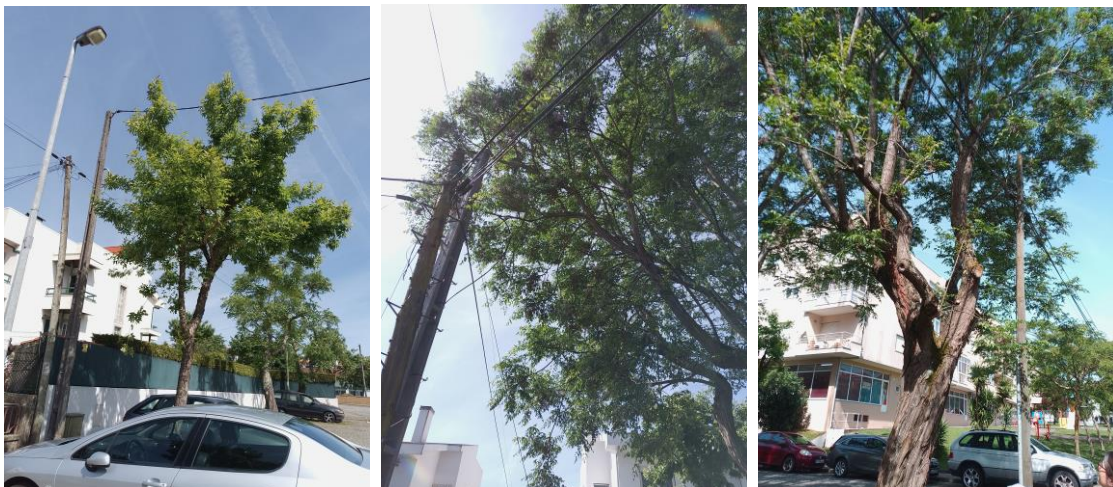
Figura 5 - Fotografias de diferentes árvores em conflito com postes e cabos eletricos e de telecomunicações.

Quanto às copas destas árvores, devemos referir que a maioria apresenta consideráveis descompensações, com um certo grau de transparência, com alguma rebentação epicórmica, e ramos secos. Observamos também conflitos com postes de iluminação, postes e cabos elétricos e de telecomunicações (Figura 5). Os exemplares arbóreos localizados no largo apresentam conflitos entre si (árvores vizinhas).

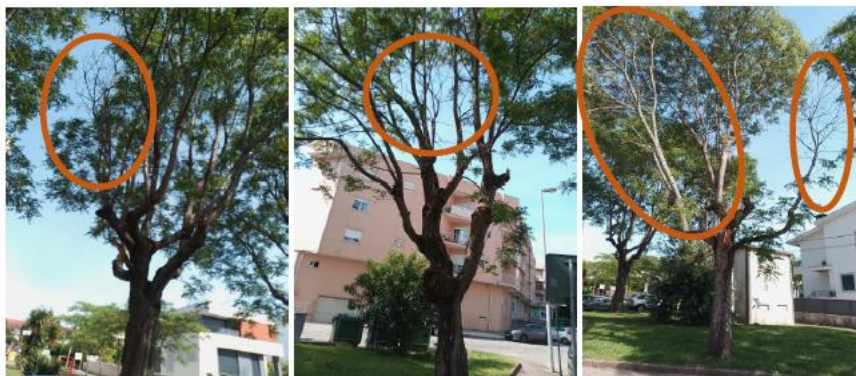
Figura 6 - Fotografias das copas de diferentes árvores no largo da Rua Quinta da Goja.

Observamos em alguns exemplares a presença de pernas e ramos secos de diversos diâmetros, que apresentam reduzida flexibilidade á passagem do vento, por consequência expõem um potencial de risco elevado de fratura a qualquer momento e por qualquer ponto. (Figura 6).

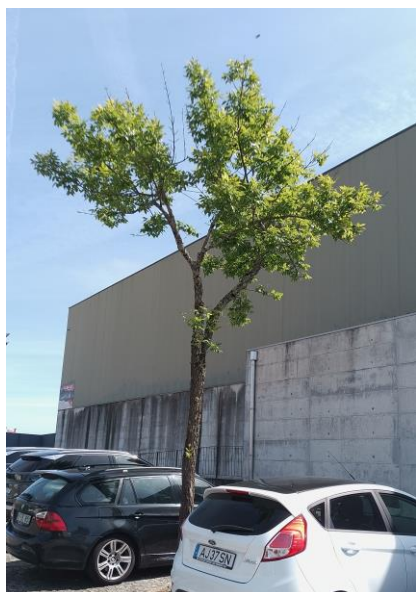
Figura 7 - Fotografia da copa em Dieback de um exemplar de Freixo na Rua Quinta da Goja, Frossos.

Num dos exemplares de Freixo destacamos o estabelecimento de um processo de regressão que se designa de Dieback. Este processo consiste na morte de ramos no sentido descendente da copa e do exterior para o interior. Em consequência, estes ramos apresentam instabilidade mecânica em resposta a esforços físicos externos. Os ramos secos perdem flexibilidade, associado ao seu peso e á passagem do vento, podendo conduzir a fraturas (Figura 7). Este processo traduz na copa desta árvore, á disfunção presente no sistema radicular da mesma.

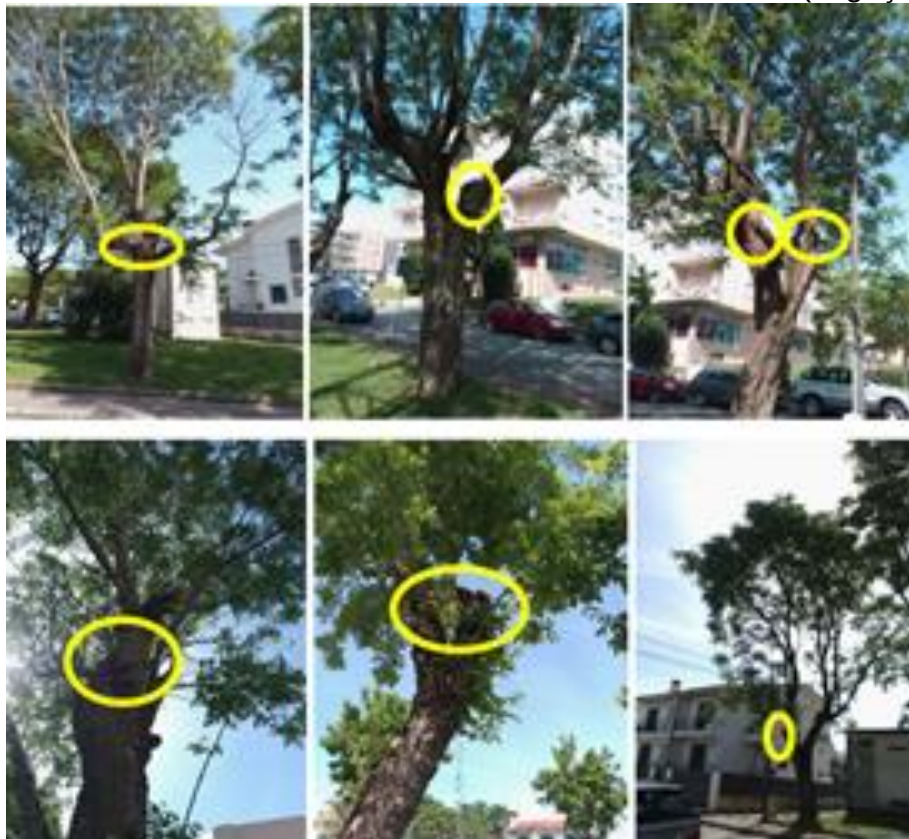
Figura 8 - Fotografias de lesões e fraturas de pernadas e ramos em diversos exemplares .

Verificamos situações preocupantes na copa, principalmente nos exemplares adultos, relacionadas com o histórico de podas drásticas efetuadas em pernadas e ramos de diversos diâmetros, assim como com fraturas de ramos (esgaço).

Constatamos que algumas das lesões, resultantes das podas apresentam formação de cavidades, podridão em adiantado estado de degradação dos tecidos internos e formação incompleta do bordo de compartimentação (Figura 8).

As más práticas nesta operação, contribuíram para a diminuição da resistência das árvores aos agentes patogénicos, assim como para o aumento das fragilidades estruturais, conduzindo à formação de suportes de copas deficientes e frágeis.

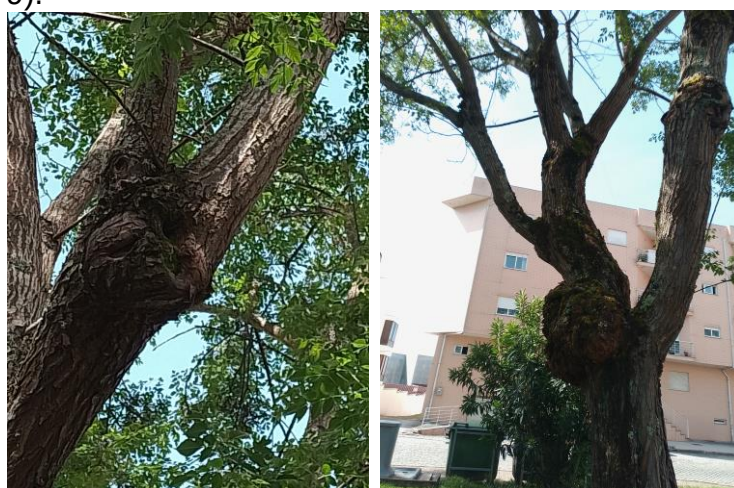
Figura 9 - Fotografias de protuberâncias em pernadas de diversos exemplares .

Formação de protuberâncias na copa resultantes de cortes sucessivos de rebentação epicórmica (Figura 9).

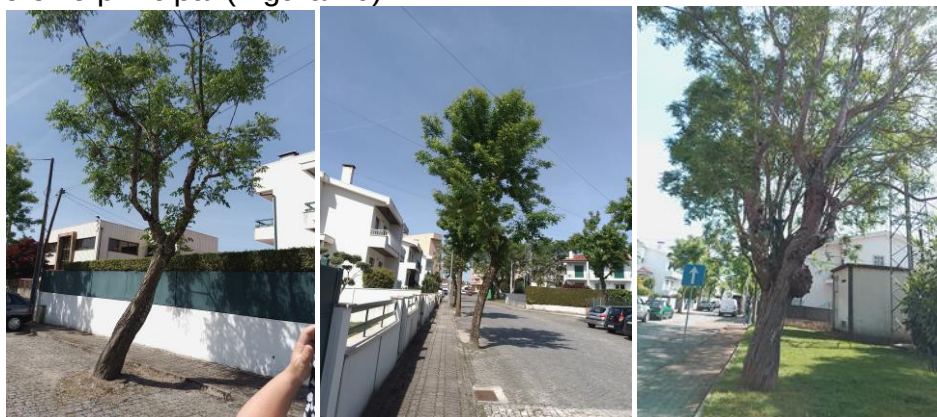
Figura 10 - Fotografias de 3 exemplares arbóreos com inclinação do eixo principal.

Relativamente ao tronco, em termos gerais em 6 destes exemplares, observamos inclinação do eixo principal (Figura 10).

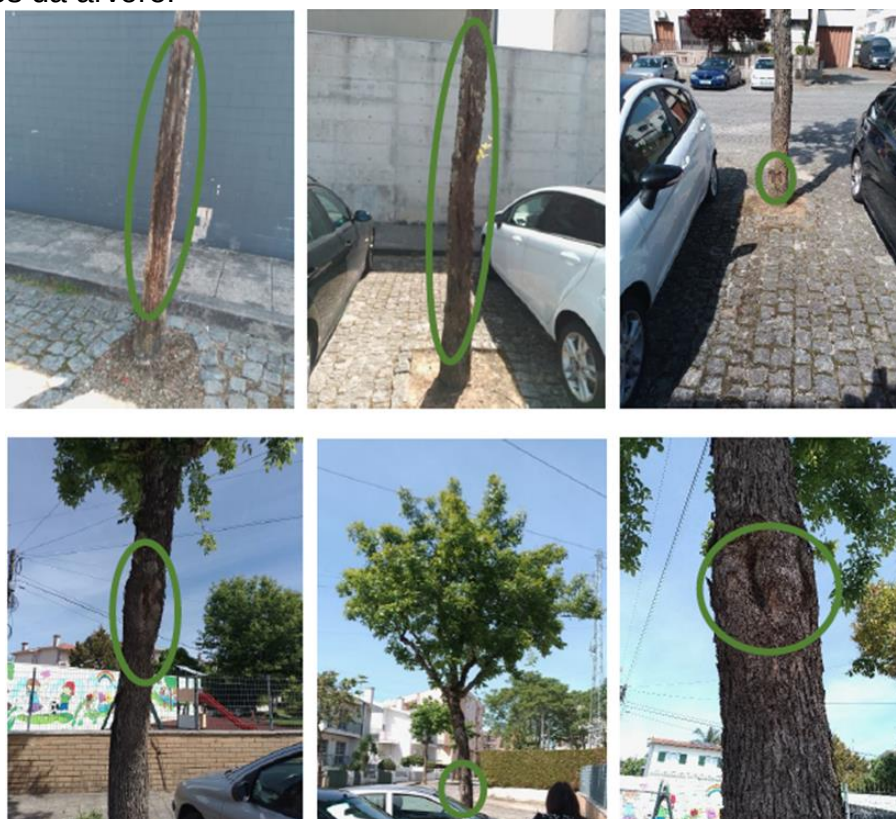
Figura 11 - Fotografias de diversos exemplares arbóreos com lesões no tronco.

Constatamos a presença em alguns exemplares, de lesões no tronco, algumas com formação de cavidade, com podridão, degradação e enegrecimento dos tecidos internos expostos e com formação incompleta do bordo de compartimentação (Figura 11). Algumas destas lesões estão associadas a fissuras, com potencial afetação interna. Estas lesões dificilmente se compartimentam e os fungos ali presentes geram mais podridão dos tecidos internos, aumentando a degradação destes no tronco e posteriormente nas restantes partes da árvore.

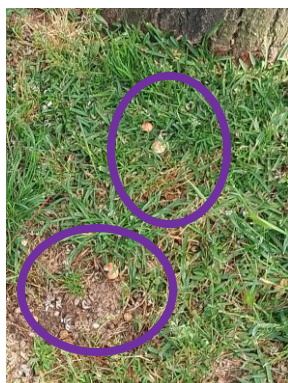
Figura 12 - Fotografia de carpóforos junto de um exemplar de Mélia.

No relvado junto a uma Mélia, na sua Zona Crítica Radicular (ZCR) observamos a presença de frutificações - carpóforos (cogumelos). Estes fungos estão associados a podridões radiculares e do colo. A presença destes carpóforos é sinal de potenciais “defeitos” internos. Também é de salientar que é na Zona Crítica Radicular (ZCR) que se consideram estar ao nível biológico as raízes essenciais para a estabilidade mecânica da árvore.

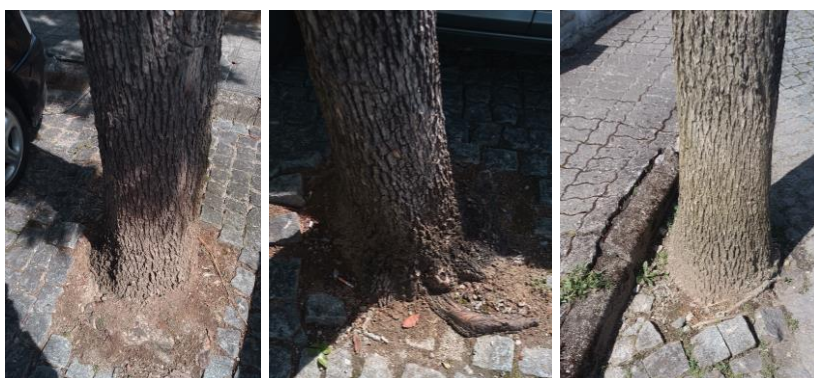
Figura 13 - Fotografias de raízes superficiais em diversos exemplares.

Também temos a referir a observação de raízes superficiais em alguns exemplares e por vezes com elevação do pavimento (paralelepípedo).

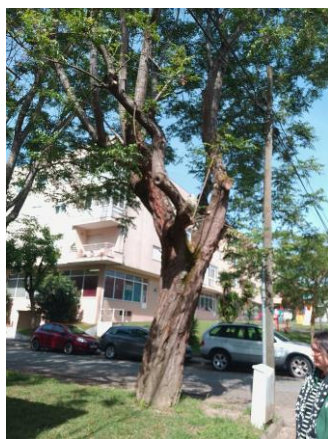
Figura 14 - Fotografia da Mélia (*Melia azedarach* L.) com ID1.

A Mélia com ID1, apresenta situações na copa relacionadas com o histórico de podas efetuadas.

- Copa desequilibrada, suporte deficiente e frágil e ramos com inserções débeis;
- Pernadas e ramos com lesões resultantes de podas. Cavidades com podridão dos tecidos internos expostos, formação incompleta do bordo de compartimentação;
- Ramos secos e esgaçados.

| ID | ESPÉCIE | NOME COMUM | RECOMENDAÇÕES |
|---|---|---|---|
| 1 | <i>Melia azedarach L.</i> | Mélia | Abate/Substituição |

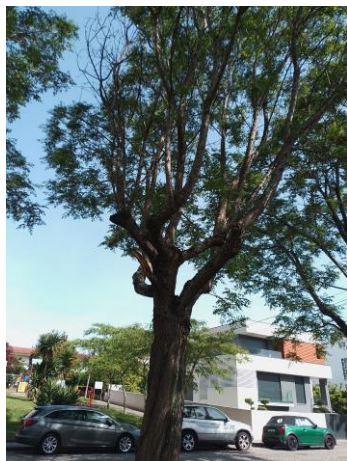
Figura 15 - Fotografia da Mélia (*Melia azedarach* L.) com ID2.

A copa desta árvore encontra-se em conflito com as vizinhas.

- Ramos esgaçados, secos e por vezes com inserções débeis e com curvatura;
- Lesões resultantes de podas, algumas com formação de cavidade, podridão dos tecidos internos expostos, formação incompleta do bordo de compartimentação;
- Presença de exsudações.

| ID | ESPÉCIE | NOME COMUM | RECOMENDAÇÕES |
|---|---|---|---|
| 2 | <i>Melia azedarach L.</i> | Mélia | Abate/Substituição |

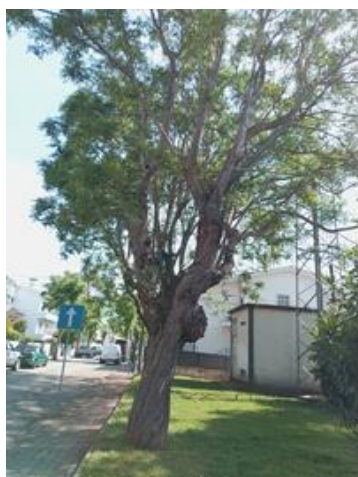
Figura 16 - Fotografia da Mélia (*Melia azedarach* L.) com ID3.

- Tronco inclinado sobre o espaço ajardinado e a presença de protuberância de grande dimensão no sentido da inclinação;

- Copa com estrutura de suporte deficiente e frágil, ramos com inserções débeis, secos e esgaçados;
- Lesões resultantes de podas em pernadas e ramos. Por vezes com formação de cavidades e com podridão associada.

| ID | ESPÉCIE | NOME COMUM | RECOMENDAÇÕES |
|---|---|---|---|
| 3 | <i>Melia azedarach L.</i> | Mélia | Abate/Substituição |

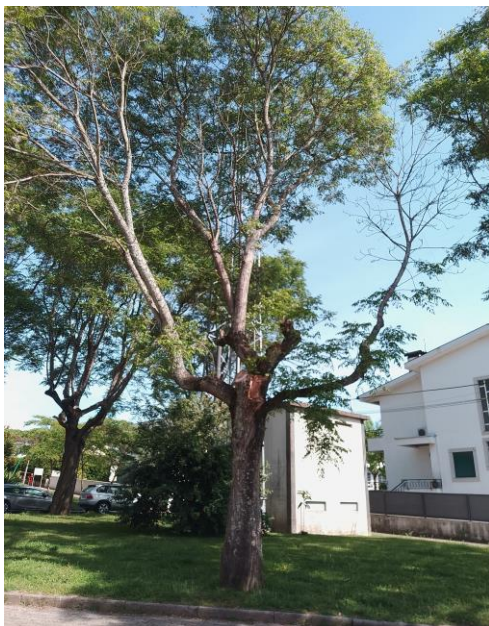
Figura 17 - Fotografia da Mélia (*Melia azedarach* L.) com ID4.

-Copa desequilibrada, suporte deficiente e frágil. Pernadas e ramos com inserções débeis, secos e esgaçado;

-Presença de frutificações no relvado na ZCR.

| ID | ESPÉCIE | NOME COMUM | RECOMENDAÇÕES |
|---|---|---|---|
| 4 | <i>Melia azedarach L.</i> | Mélia | Abate/Substituição |

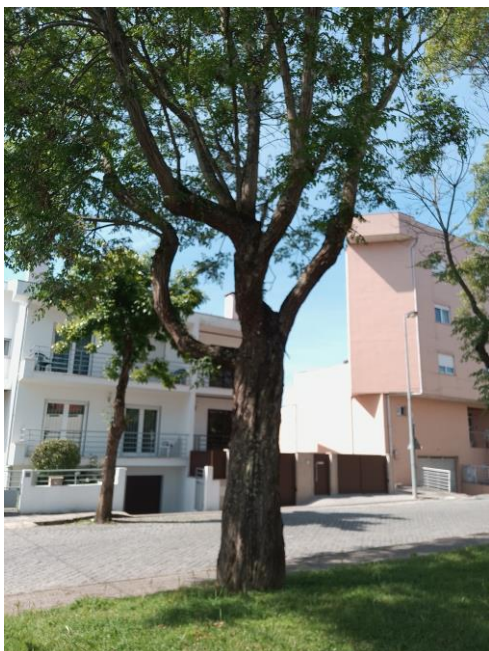
Figura 18 - Fotografia da Mélia (*Melia azedarach* L.) com ID5.

-Esta árvore apresenta a copa desequilibrada, com lesões resultantes de podas numa pernada.

-Pernadas e ramos com inserções débeis e curvaturas;

-Suporte de copa frágil.

| ID | ESPÉCIE | NOME COMUM | RECOMENDAÇÕES |
|---|---|---|---|
| 5 | <i>Melia azedarach L.</i> | Mélia | Abate/Substituição |

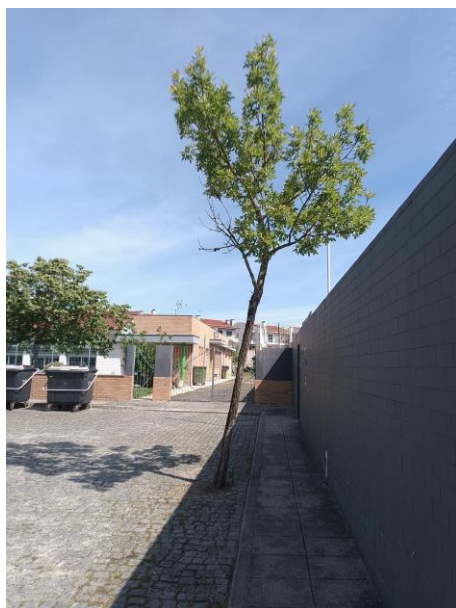
Figura 19 - Fotografia do Freixo (*Fraxinus sp.*), com ID10.

- Tronco inclinado sobre o passeio;
- Ramos secos;
- Lesão que se estende por quase a totalidade do tronco, com fissura vertical e enegrecimento dos tecidos.

| ID | ESPÉCIE | NOME COMUM | RECOMENDAÇÕES |
|---|---|---|---|
| 10 | <i>Fraxinus sp.</i> | Freixo | Abate/Substituição<br>Abertura de caldeira |

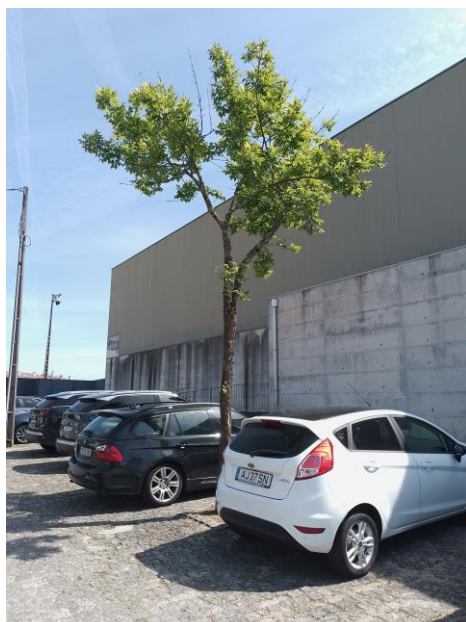
Figura 20 - Fotografia do Freixo (*Fraxinus sp.*), com ID11.

- Copa em Dieback;
- Lesões no tronco em grande extensão.

| ID | ESPÉCIE | NOME COMUM | RECOMENDAÇÕES |
|---|---|---|---|
| 11 | <i>Fraxinus sp.</i> | Freixo | Abate/Substituição<br>Abertura de caldeira |

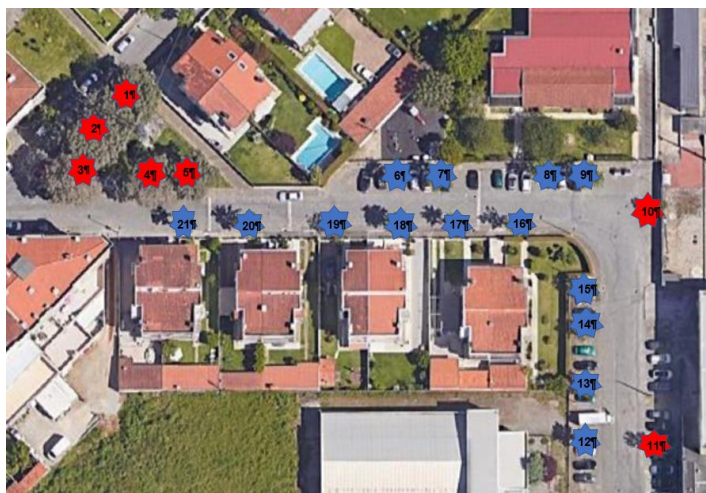
Figura 21 – Localização dos exemplares arbóreos abater na Rua da Quinta da Goja, Frossos.

A fratura ou queda destes **7** exemplares ao nível da copa e do tronco pode ocorrer com facilidade pois estas apresentam instabilidade mecânica quer em resposta a esforços físicos internos quer a externos. Constatamos a não existência de possibilidade de mitigação do risco de fratura ou queda destes **7** exemplares por meio de ações de correção.

Aconselhamos o **abate imediato** destes **7** exemplares arbóreos de forma a mitigar o risco associado á fratura ou queda dos mesmos (Figura 21)

Propomos a substituição em época própria, dos **7** exemplares por outras espécies mais adequadas ao local como por exemplo Olaias, Freixos, Aceres (á exceção *Acer-negundo* L. segundo Anexo II do D.L. 92/2019 de 10Julho) e Ligustros. Recomendamos também abertura de caldeiras em todos os exemplares, exceto as 5 árvores que estão em espaço ajardinado (Quadro 11).
